**UNIVERSIDADE FEDERAL DE VIÇOSA
CENTRO DE CIÊNCIAS HUMANAS, LETRAS E ARTES
DEPARTAMENTO DE GEOGRAFIA**

**A DESORGANIZAÇÃO DO ESPAÇO URBANO EM PONTE NOVA
(MG) FRENTE ÀS GRANDES ENCHENTES DE 1951, 1979, 1997 E 2008**

**Monografia apresentada à disciplina
GEO 481 – Monografia e Seminário
do curso de Geografia da Universidade
Federal de Viçosa como exigência final
para aprovação.**

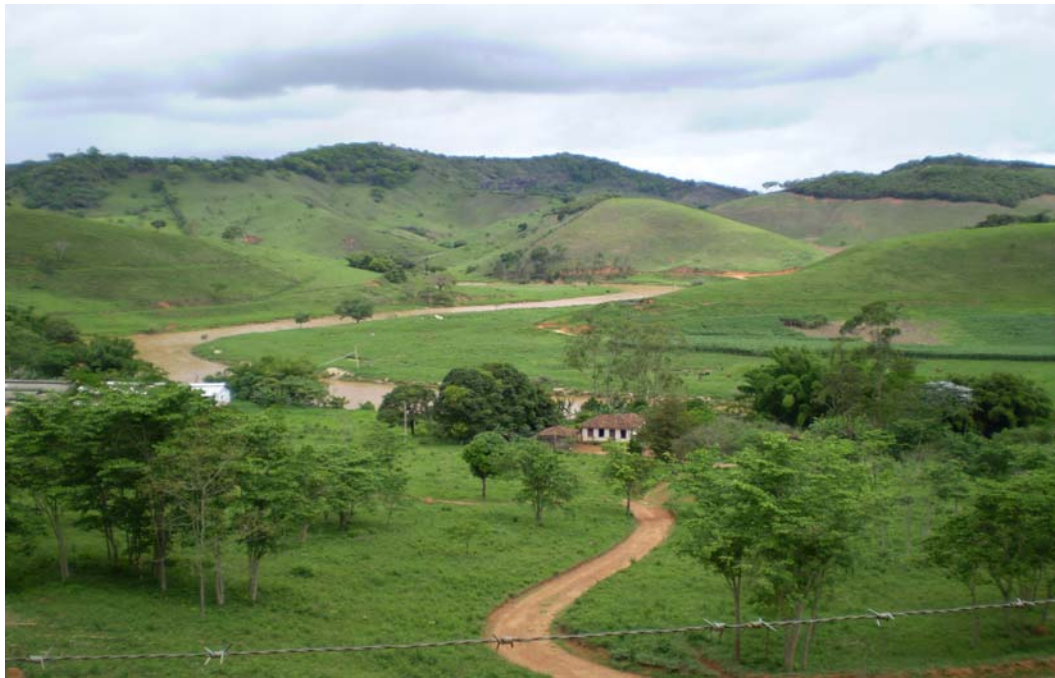
Figura 5: Trecho meandrante do rio Piranga no município de Guaraciaba. Repare a ampla planície à margem esquerda.

Os modelados de dissecação homogênea são dominantes na área compreendida entre os municípios de Piranga e Ponte Nova. Nesse perfil o relevo é composto de grandes colinas e morros de topos convexo-côncavos, frequentemente dominados por linhas de cumeadas e cristas de topos aguçados. As incisões de drenagem são em geral profundas e configuram vales em “V” encaixados, mas em alguns trechos, a planície se alarga em uma ou outra margem, favorecendo assim a inundação desta durante o período de enchentes (Figura 5).

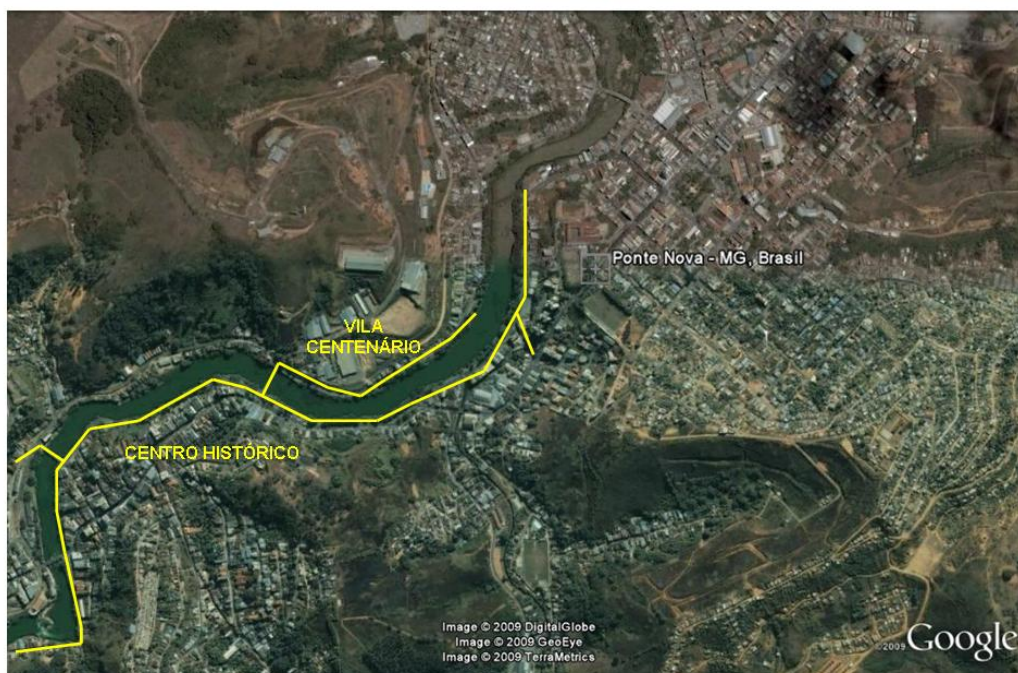
Figura 9: Trajeto percorrido na realização do registro fotográfico – 18/04/09.
Fonte: Google Earth (2009).

foram selecionadas do mesmo sítio e dos jornais citados anteriormente. No dia 18 de abril de 2009 foi realizado um registro fotográfico nos bairros Copacabana, Vila Centenário e Centro Histórico (Figura 9). O bairro Copacabana não aparece na imagem por que a parte que abrange o mesmo é distorcida, mas ele está à esquerda do Centro Histórico. Os bairros citados foram os mais afetados pela enchente de dezembro de 2008, por isso optou-se pela realização do registro fotográfico, que teve por finalidade a constatação do impacto causado pela enchente e o acompanhamento das obras de recuperação da infra-estrutura urbana.

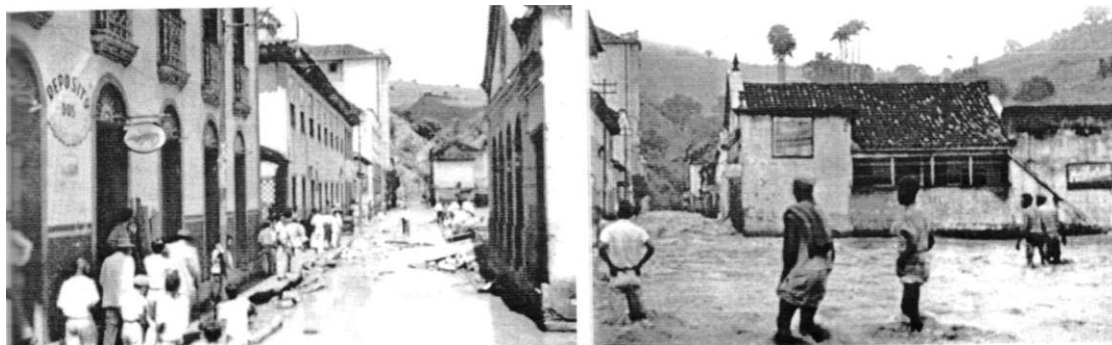
Figura 12: As duas imagens mostram a Rua da Praia atual João Pinheiro durante a enchente de março de 1951.

A enchente teve início no dia 29, quando as águas do rio Piranga subiram oito metros acima do nível normal, destruindo casas, ruas e postes. A Rua da Praia, atual João Pinheiro (Figura 12) foi seriamente atingida, pois as casas que existiam do lado direito da rua foram destruídas. A cidade ficou cinco dias sem luz elétrica e de acordo com os dados existentes, os prejuízos foram estimados na ordem de CR\$ 10 milhões. De acordo com o extinto “Jornal do Povo”, 50 casas foram derrubadas e 1500 pessoas ficaram desabrigadas. A situação foi tão

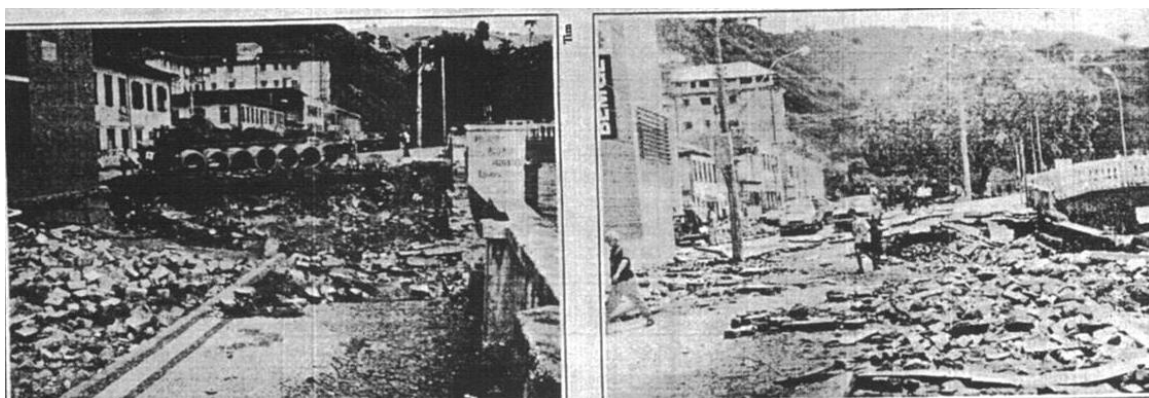
Figura 18: À esquerda a Avenida Arthur Bernardes depois da enchente de 1979. À direita a mesma avenida depois da enchente de 1997.
Fonte: Jornal Folha de Ponte Nova.

Todas as ruas e avenidas localizadas às margens do rio Piranga sofreram danos, dentre elas está a Avenida Arthur Bernardes (Figura 18), onde houve destruição de cais e remoção do pavimento próximo à ponte. Todo o espaço entre as pontes Arthur Bernardes e Governador Bias Fortes foi tomado pelas águas, tanto a margem direita quanto a esquerda (Figura 19). O sistema de captação de água foi danificado, deixando toda a cidade sem água potável por vários dias. Muitas casas ficaram parcial ou totalmente destruídas nos bairros citados. Em 15/2 a Prefeitura Municipal contabilizava 2179 desabrigados, 212 casas parcialmente destruídas e 125 casas totalmente destruídas.

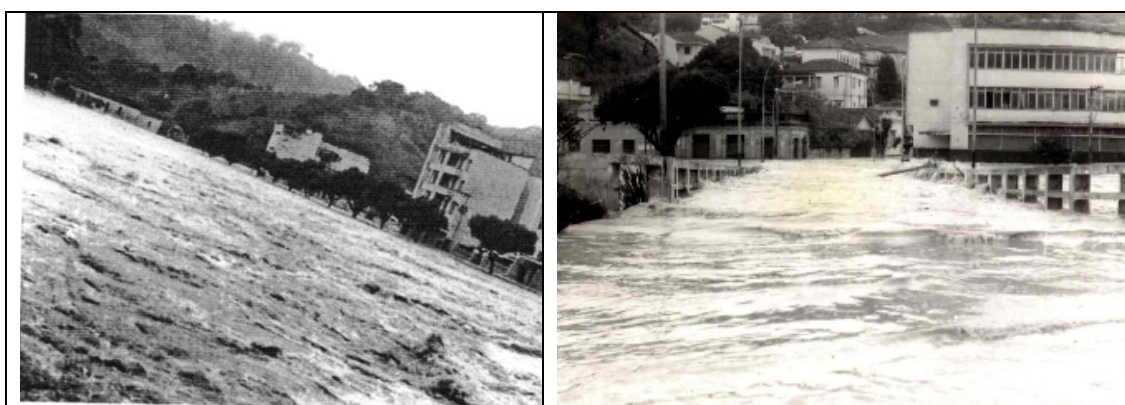
Figura 19: À esquerda o espaço entre a ponte Arthur Bernardes e a Ponte Governador Bias Fortes durante a enchente de 1979. À direita a ponte da Barrinha encoberta pelas águas.
Fonte: Livro O Canto do Piranga: um rio, muitas histórias.

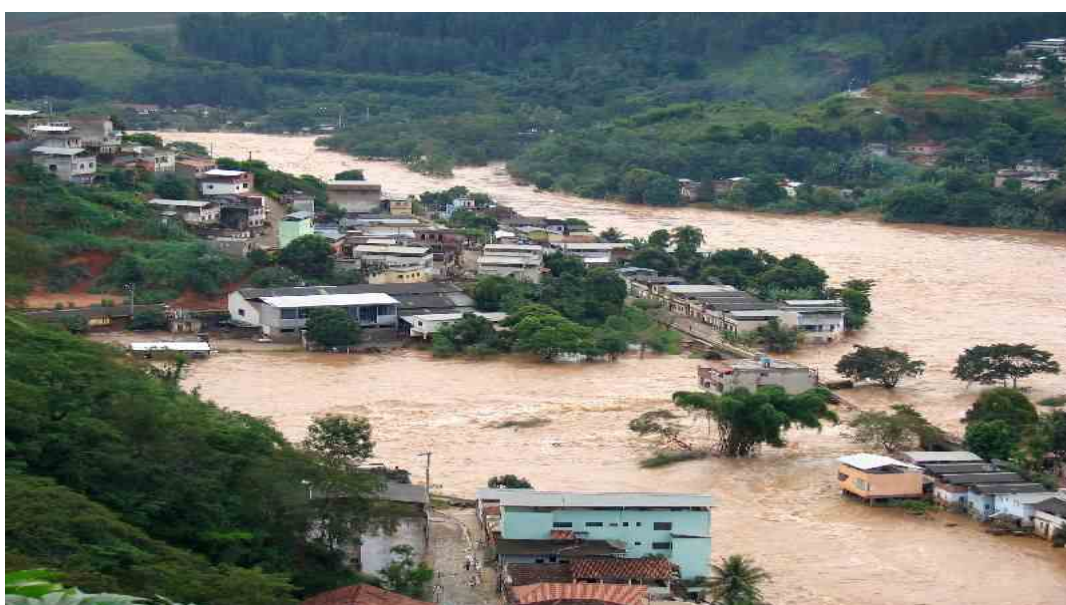
Figura 25: Inundação do bairro Copacabana.
Disponível em: <http://www.pontenet.com.br> – Acesso em: 19 dez. 2008.

O bairro Copacabana está localizado num trecho onde o rio Piranga descreve uma curva de quase 90°, fato esse que faz com que a água ganhe velocidade e conseqüentemente também força, tendendo a erodir a margem direita e destruindo residências situadas à mesma. Depois de ir ao encontro da margem direita do rio, a água diminui a velocidade criando um remanso, usado para captação de água pelo Departamento Municipal de Água, Esgoto e Saneamento (DMAES). Nessa área, a enchente do dia 17 de dezembro inundou as Ruas João Pinheiro e Marcos Giardini, atingindo as bombas que retiram água do rio e comprometendo o abastecimento da cidade por uma semana. O rio Piranga, apresenta um padrão meandrante que facilita a formação de remansos, pois nessas áreas do rio a água diminui a sua velocidade de

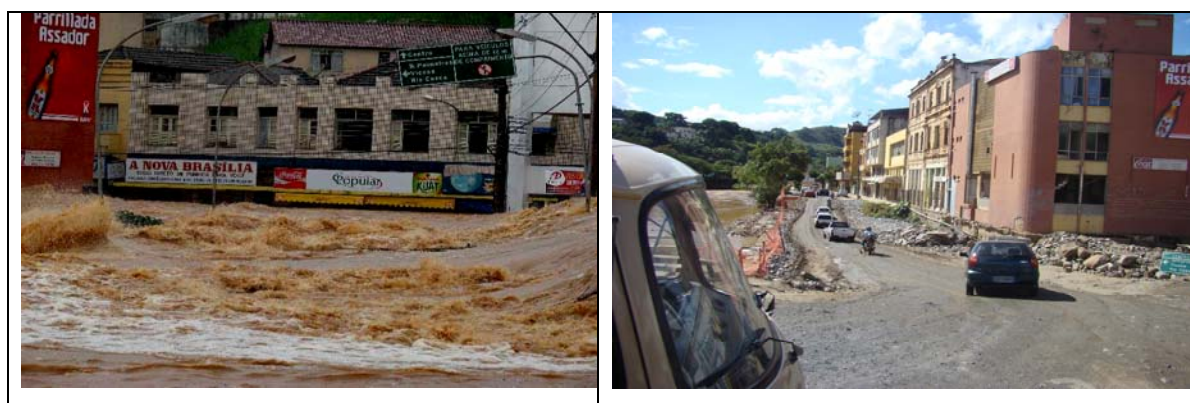
Figura 26: À esquerda a Avenida Arthur Bernardes inundada. À direita a mesma avenida danificada e em obras de recuperação.

O Centro Histórico de Ponte Nova, que é uma importante área comercial, também foi atingido pela enchente que causou muitos danos às residências e estabelecimentos comerciais localizados à Rua Benedito Valadares e Avenida Arthur Bernardes, ambas situadas na margem direita do rio (Figura 26). O asfalto da Avenida Arthur Bernardes foi parcialmente arrancado e moradores e comerciantes entrevistados disseram ter sofrido grandes prejuízos com móveis, eletrodomésticos, alimentos e mercadorias. Nesse trecho, o canal do rio é mais retilíneo, por isso as águas passaram com muita força e causaram muitos estragos, principalmente no que diz respeito à iluminação pública e ao asfalto. O transporte público foi comprometido durante e após a inundação em decorrência dos estragos que ocorreram em várias vias.

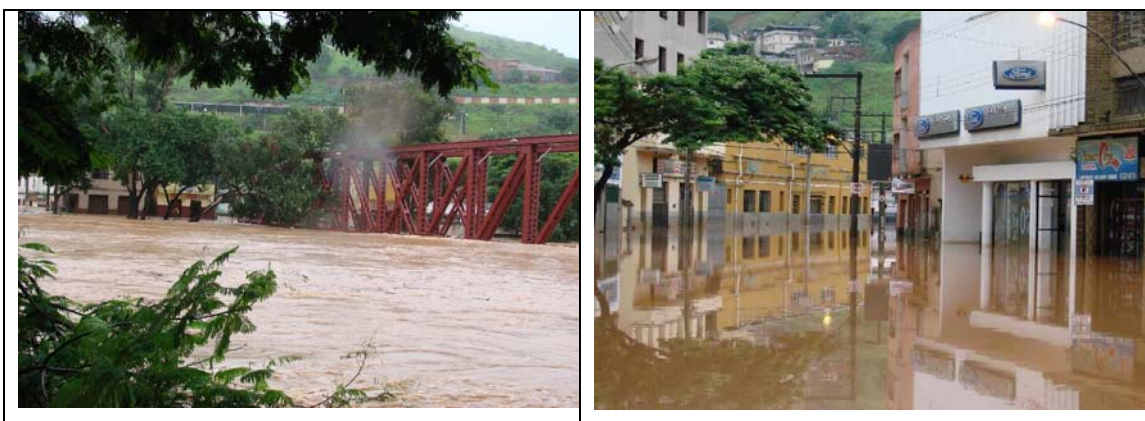
Figura 27: À esquerda o Pontilhão de ferro parcialmente encoberto pelas águas. À direita a Avenida Abdala Felício no Centro Histórico, completamente inundada.

No bairro Vila Centenário a enchente causou muitos prejuízos e transtornos, sendo que parte do asfalto da Avenida Antônio Brant Ribeiro foi arrancado, afetando o tráfego de veículos. O pontilhão de ferro, localizado entre as Avenidas Custódio Silva e Antônio Brant Ribeiro ficou intransitável, devido à altura atingida pelas águas do rio Piranga e a Avenida Abdala Felício, onde existem vários estabelecimentos comerciais ficou completamente inundada (Figura 27). O nível do rio subiu cerca de 9 metros além do normal, inundando ruas, casas e rodovias que dão acesso à Ponte Nova, fato esse que deixou a cidade incomunicável, causando problemas relacionados ao transporte interurbano de pessoas e mercadorias. O ribeirão Vau – Açu, que é afluente do rio Piranga também atravessa Ponte Nova e costuma causar inundações que atingem o

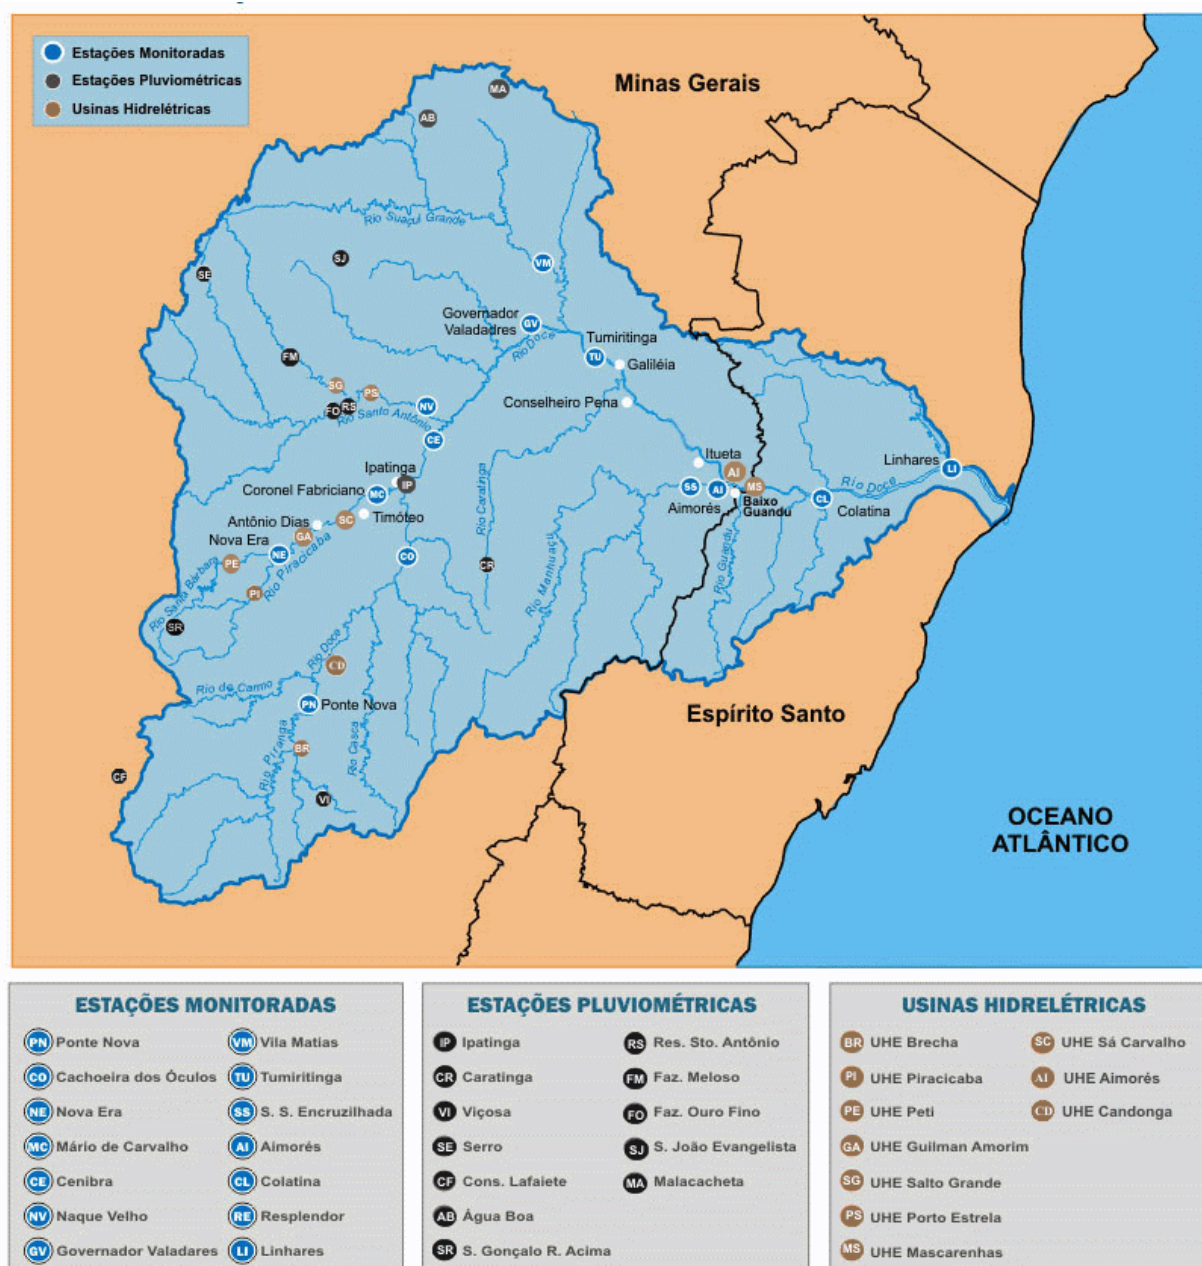
Rede de monitoramento da bacia do rio Doce

Figura 29: Mapa mostrando as estações monitoradas, pluviométricas e as usinas hidrelétricas na bacia do rio Doce.

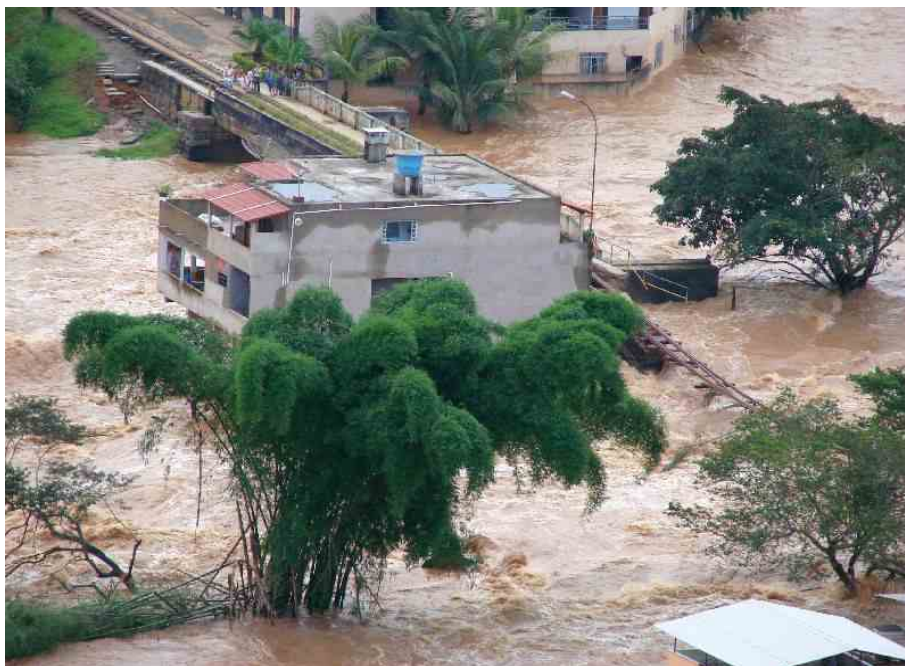
Figura 1: Residência ilhada no bairro Copacabana durante a enchente de dezembro de 2008.

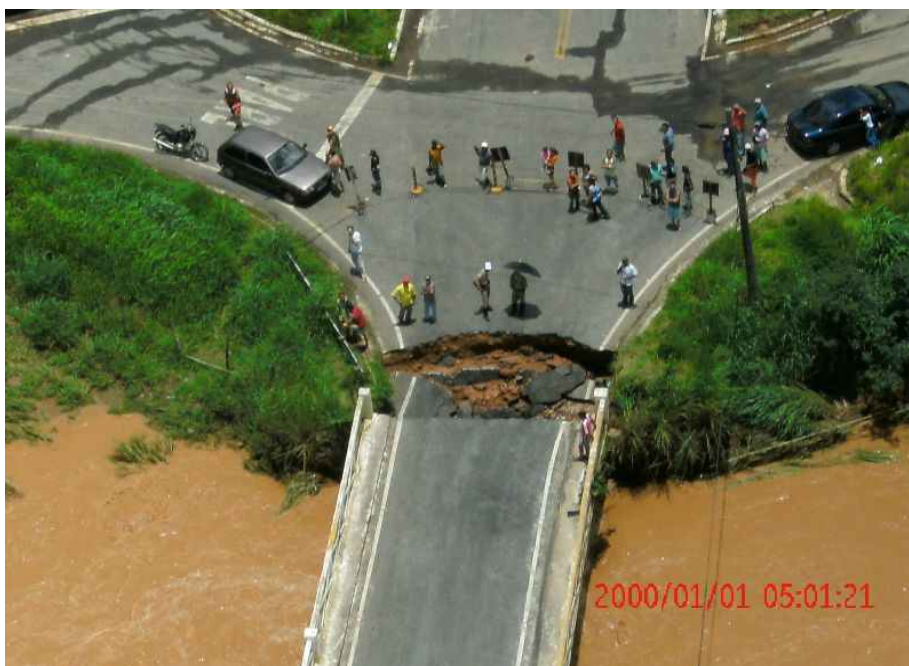
Figura 2: Uma das cabeceiras da ponte do bairro Rasa cedeu após a enchente de dezembro de 2008.

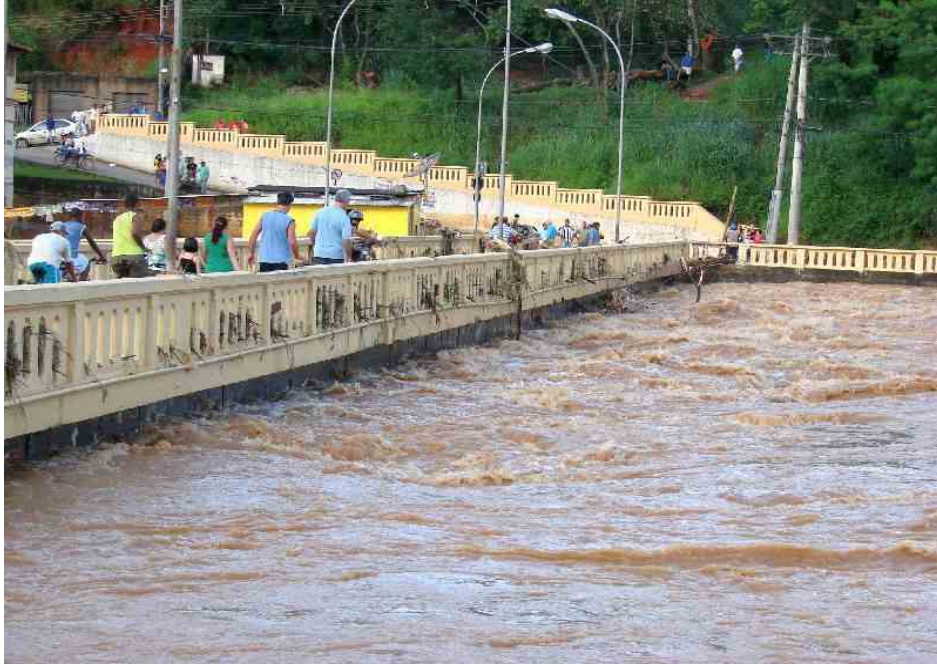
Figura 3: Ponte da Barrinha, Centro Histórico, durante a enchente de dezembro de 2008.

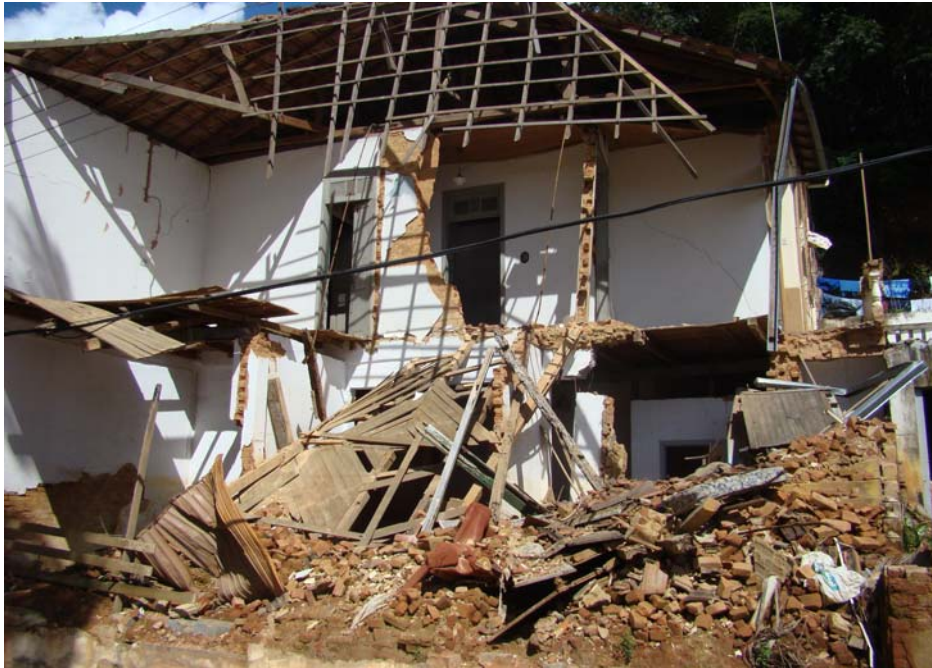
Figura 5: Casa destruída pela enchente de dezembro de 2008.
Fonte: Foto de Leonardo Alves de Oliveira Silva.

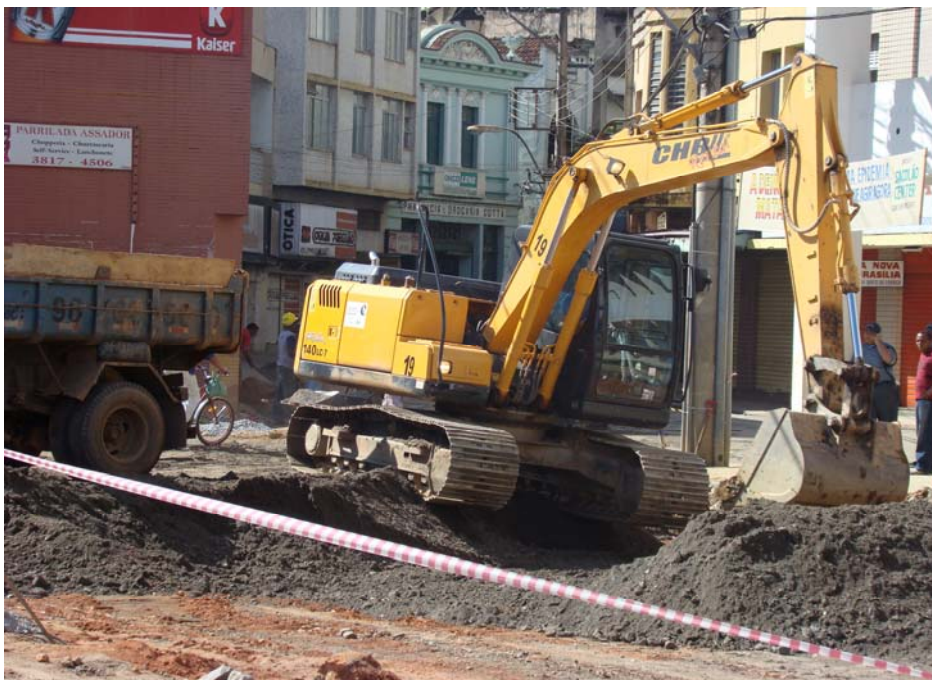
Figura 6: Trator em obra de recuperação da Avenida Arthur Bernardes em 18/04/2009.
Fonte: Foto de Leonardo Alves de Oliveira Silva.
