TRÂNSITO EM VIÇOSA-MG:
Descrição sobre lentidão e congestionamento do trânsito nas proximidades da
UFV.

VIÇOSA
Novembro/2010

Monografia apresentada à Universidade
Federal de Viçosa para a obtenção do
grau de bacharelado em Geografia.

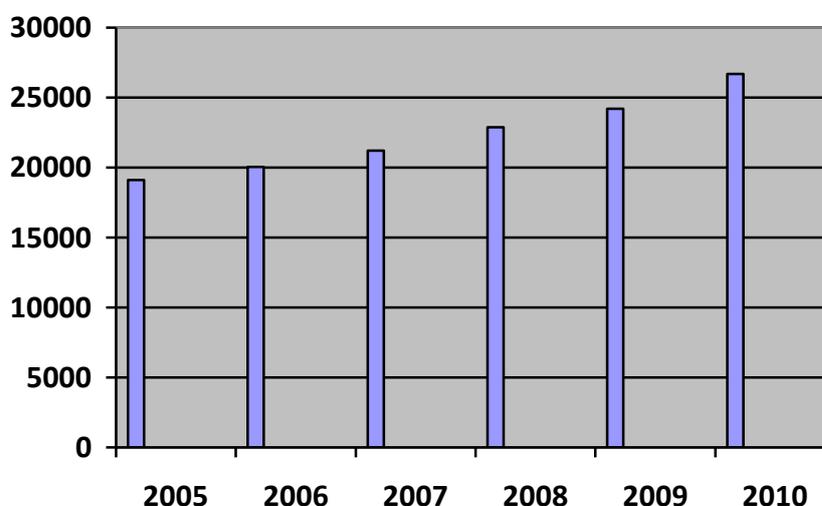
AUMENTO DO NÚMERO DE VEÍCULOS DA CIDADE DE VIÇOSA NOS ÚLTIMOS CINCO ANOS. (2005/MARÇO DE 2010)

Fonte: Polícia Civil de Minas Gerais.

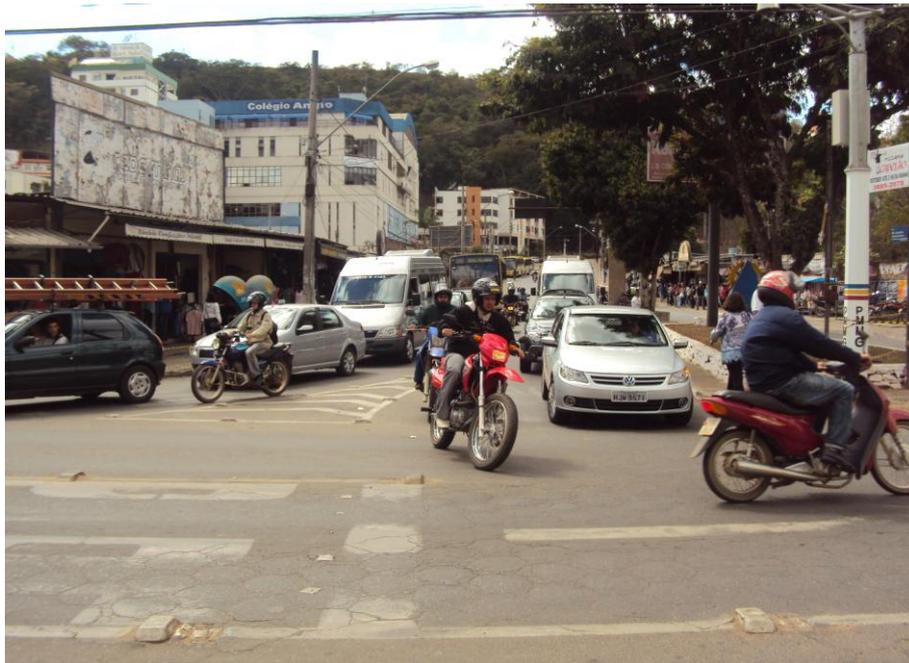
O maior fluxo de veículos de transporte e pedestres é encontrado nos horários de pico (aproximadamente 7h45min, 12h, 13h45min e 18h), que são de saída, entrada de estudantes e funcionários da UFV, que apresenta os mesmos horários de entrada e saída de funcionários dos comércios desta via. Com parada total de no mínimo cinco veículos por aproximadamente 30seg à 1min (figuras 03, 04 e 05).

Figura 03: Avenida Marechal Castelo Branco às 7h50mim, tráfego intenso e lento, no sentido Av. PH Rolfs e Praça do Rosário. No lado direito da foto pedestre atravessando fora da faixa de pedestres.
Fonte: COTA, L.G.P, 2010.

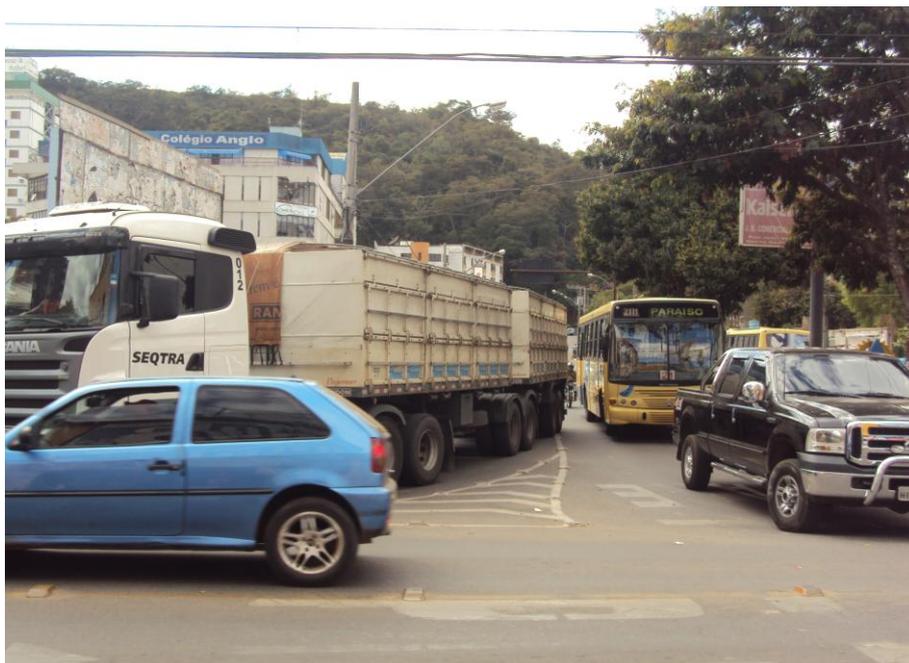
Figura 04: Avenida Marechal Castelo Branco às 12h04mim, tráfego intenso e lento, no sentido Av. PH Rolfs e Praça do Rosário. No centro da foto caminhão atrapalhando a fluidez do tráfego no horário de pico.
Fonte: COTA, L.G.P, 2010.

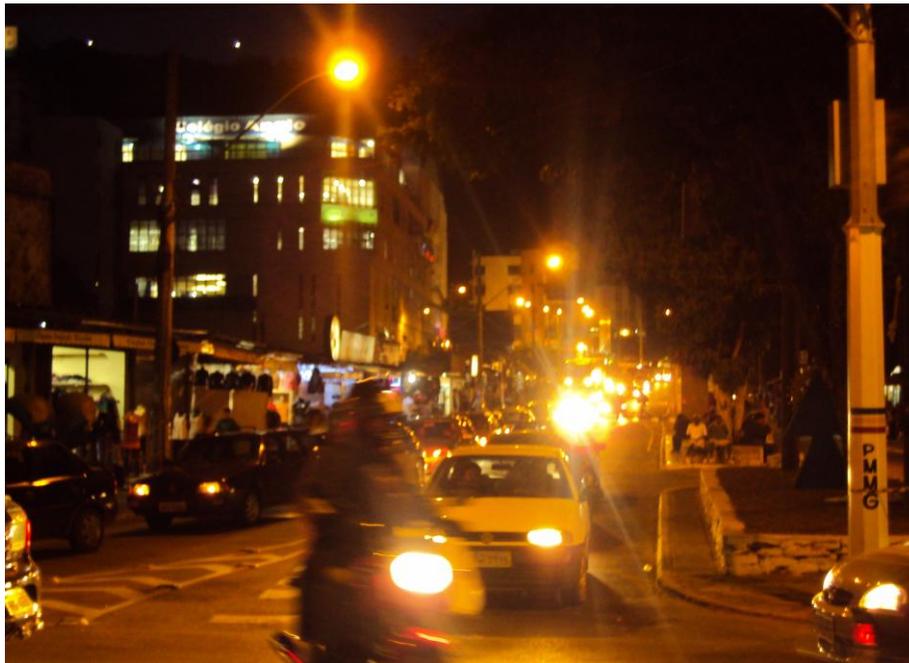
Figura 05: Avenida Marechal Castelo Branco às 18h11min, tráfego intenso e lento, no sentido Av. PH Rolfs e Praça do Rosário.
Fonte: COTA, L.G.P, 2010.

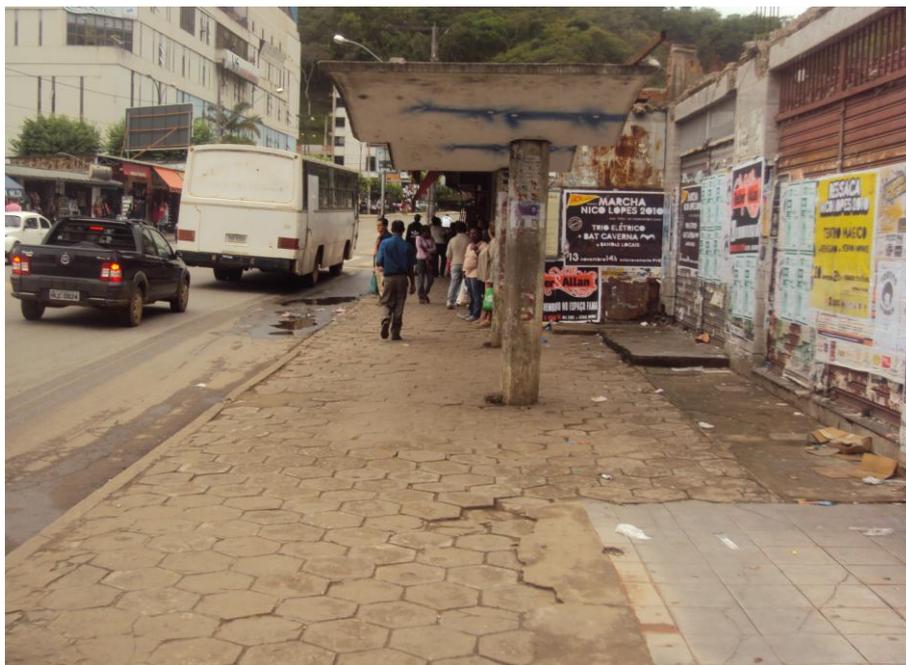
O fluxo de pedestre não se difere do fluxo de veículos, pois os maiores volume de pedestres são observados nos mesmos horários de pico e sentidos variados. A grande dificuldade dos pedestres está nas calçadas mal conservadas, obstáculos como placas, comércio com produtos disposto nas causadas e volume de usuários de ônibus coletivo (figura 06). Por outro lado, os pedestres também são responsáveis pelo o aumento na lentidão que acaba por culminar no congestionamento, pois atravessam de forma desordenada ou aleatória as faixas de pedestres.

Figura 06: Avenida Marechal Castelo Branco, calçadas irregulares (bloquetes), desníveis de uma calçada para outra e ponto de ônibus que dificulta o trânsito de pedestres.
Fonte: COTA, L.G.P, 2010.

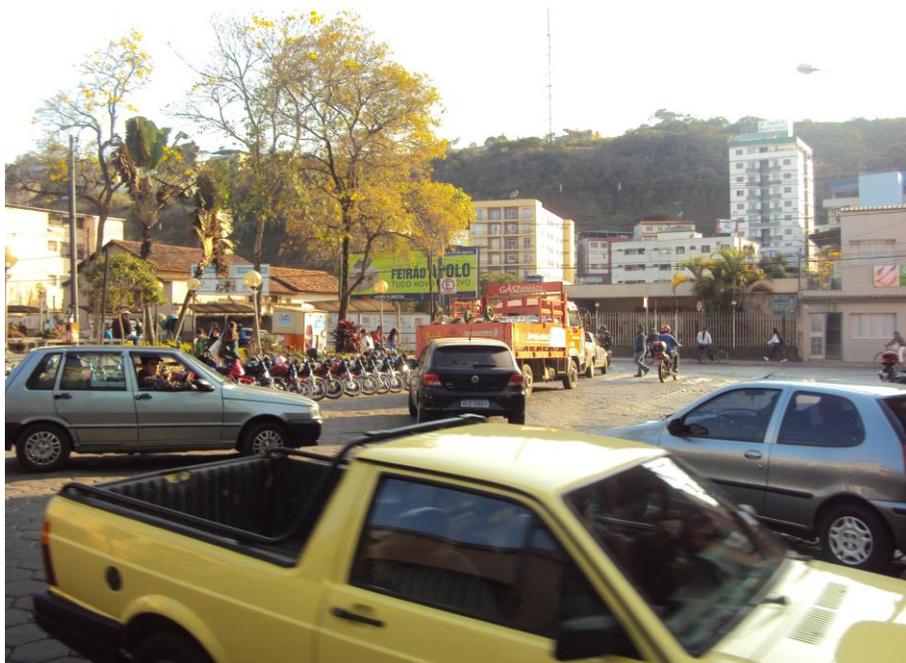
O maior fluxo de veículos de transporte e pedestres é encontrado nos horários de pico, que são de saída, entrada de estudantes e funcionários da UFV, que apresenta os mesmos horários de entrada e saída de funcionários dos comércios desta via. Posterior aos horários de pico, o maior fluxo durante o dia são de pedestres, que passam pela praça em sentido calçadão. O número de vagas de estacionamento é reduzido, mais ao seu lado há três estacionamentos particulares que suprem parcialmente a demanda da área. Quando há a parada total do tráfego com no mínimo cinco veículos, ela dura aproximadamente de 30 segundos a 1 minuto (figuras 07, 08 e 09).

Figura 07: Praça do Rosário às 7h52min, trânsito lento com paradas irregulares, estacionamento ao fundo com motos e fluxo moderado de pedestres.
Fonte: COTA, L.G.P, 2010.

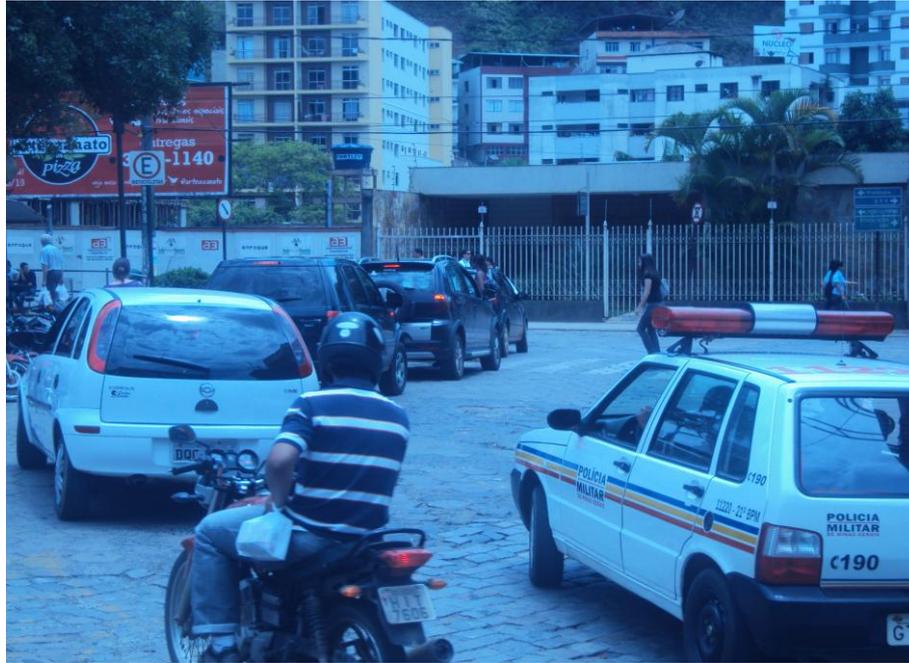
Figura 08: Praça do Rosário às 12h, trânsito lento com paradas irregulares e fluxo moderado de pedestres.

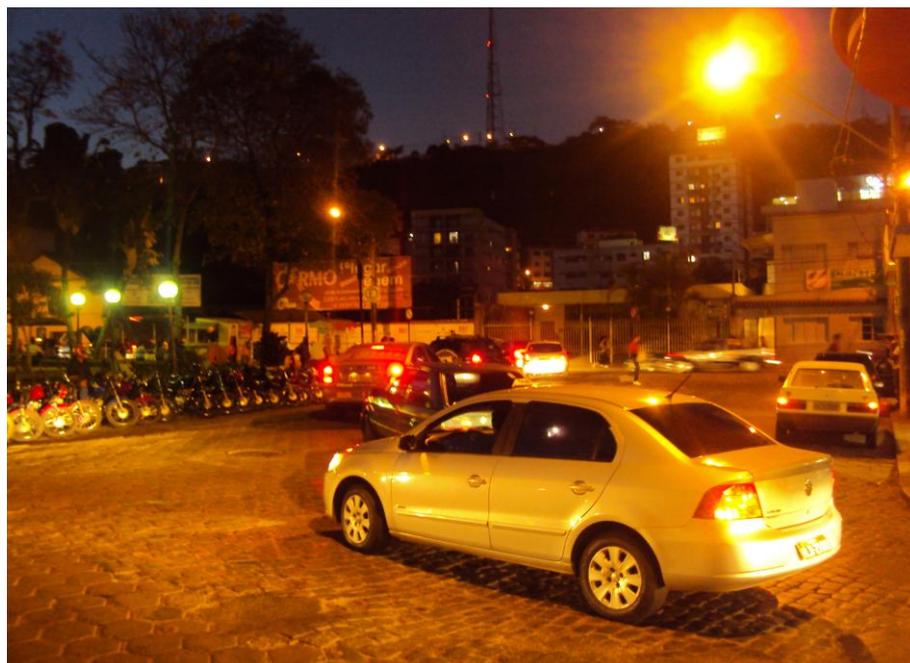
Figura 09: Praça do Rosário às 18h, trânsito lento com paradas irregulares, estacionamento com várias motos e fluxo moderado de pedestres.

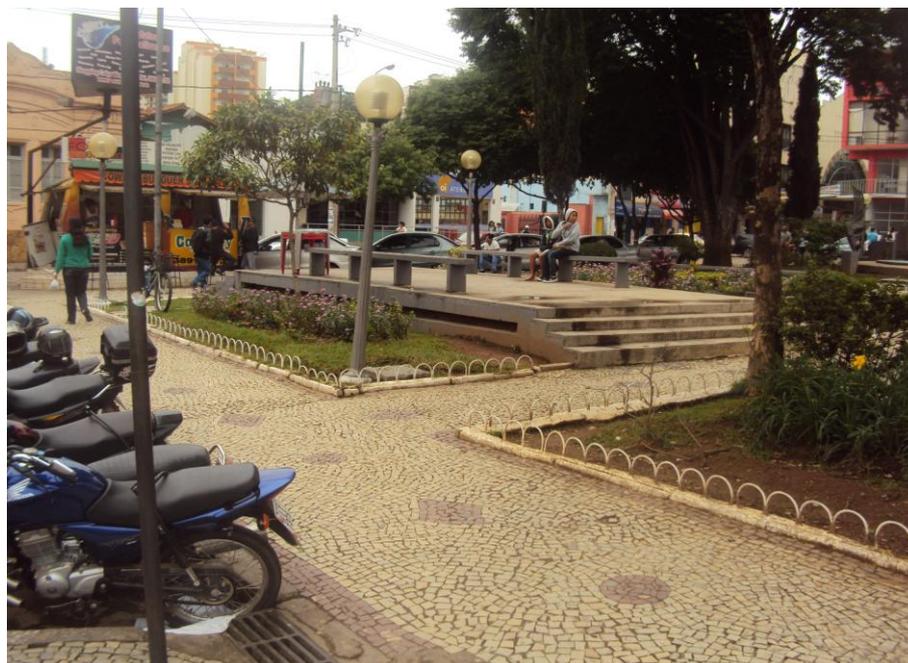
Em relação aos pedestres, os problemas encontrados são menores, pois suas calçadas ou passeios são de boa qualidade (não apresentam buracos, desníveis acentuados, boa largura), mais com presença de vendedores ambulantes, placas de propaganda em local impróprio. Por outro lado, os pedestres também são responsáveis pelo o aumento na lentidão, pois atravessam de forma desordenada ou aleatória em suas faixas exclusivas (figura 10).

Figura 10: Praça do Rosário, calçada de pedra portuguesa bem conservada, uma das poucas em bom estado.

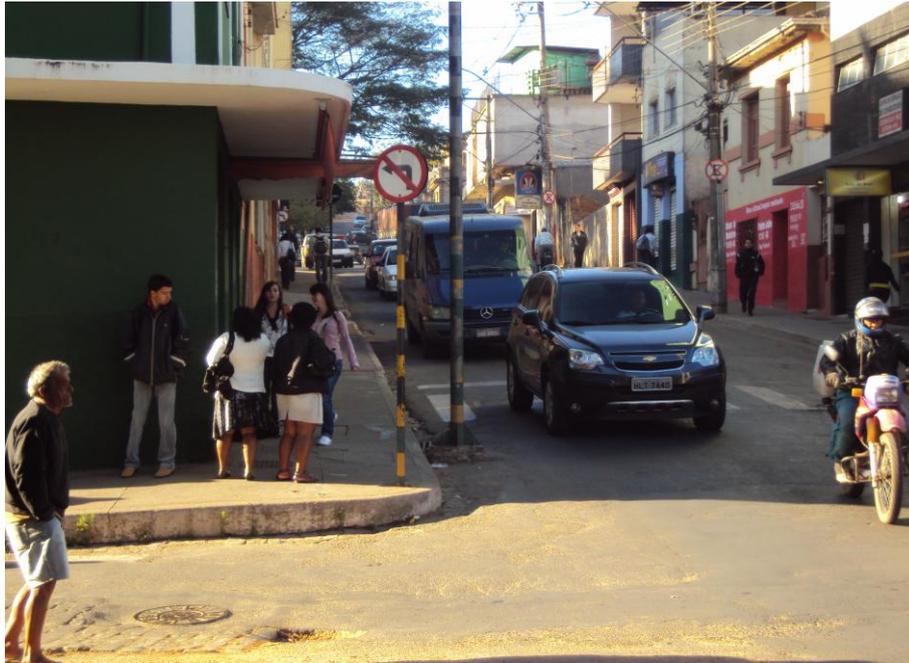
O maior fluxo de veículos de transporte e, são encontrados nos horários de pico, que são de saída, entrada de estudantes e funcionários da UFV, que apresenta os mesmos horários de entrada e saída de funcionários dos comércios desta via e demais conectadas. Com um agravante, de uma escola particular que apresenta a entrada e saída de seus alunos nos horários de pico, a escola se localiza logo após a conexão da Rua da Ladeira dos Operários e Rua Gomes Barbosa com a Rua Padre Serafim. Quando há a parada total do tráfego com no mínimo de cinco veículos, dura aproximadamente de 30 segundos a 1 minuto (figuras 11, 12 e 13).

Figura 11: Rua Padre Serafim às 7h50min, trânsito lento com paradas irregulares e volume considerável de pedestres.
Fonte: COTA, L.G.P, 2010.

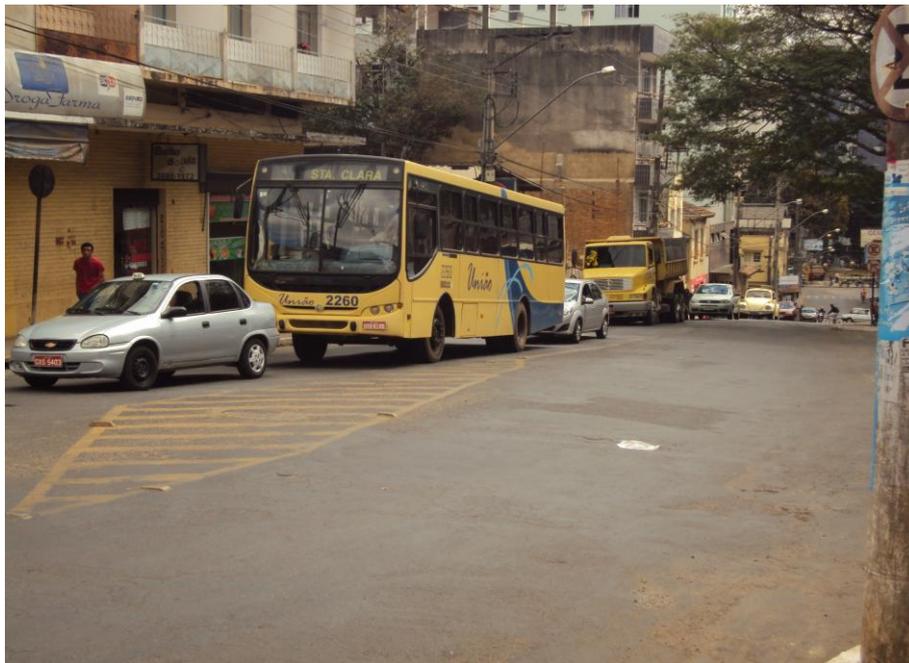
Figura 12: Rua Padre Serafim às 12h, trânsito lento com paradas irregulares, na altura com Avenida Santa Rita.
Fonte: COTA, L.G.P, 2010.

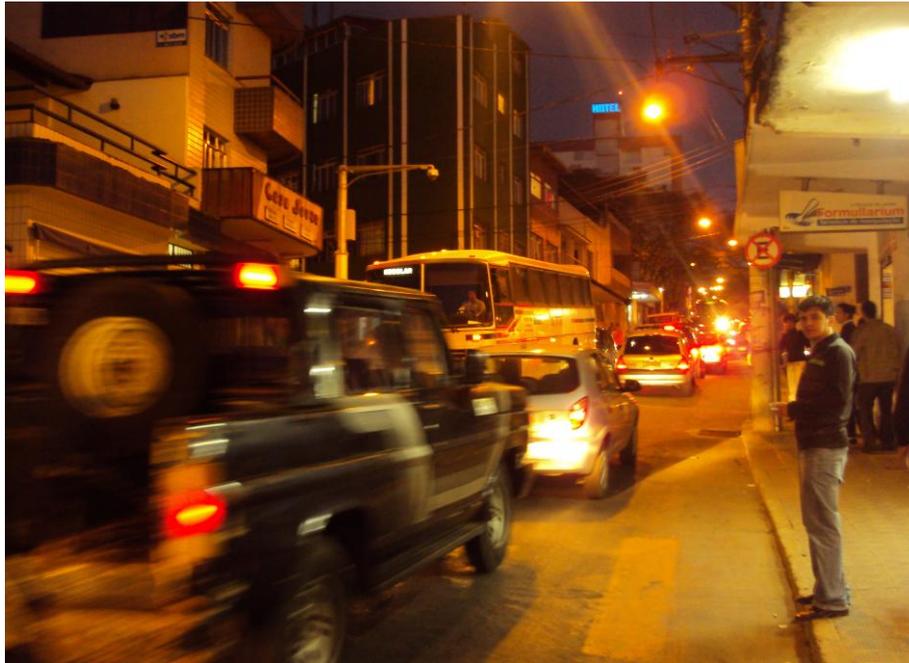
Figura 13: Rua Padre Serafim às 18h, trânsito lento com paradas irregulares, grande fluxo de pedestres.

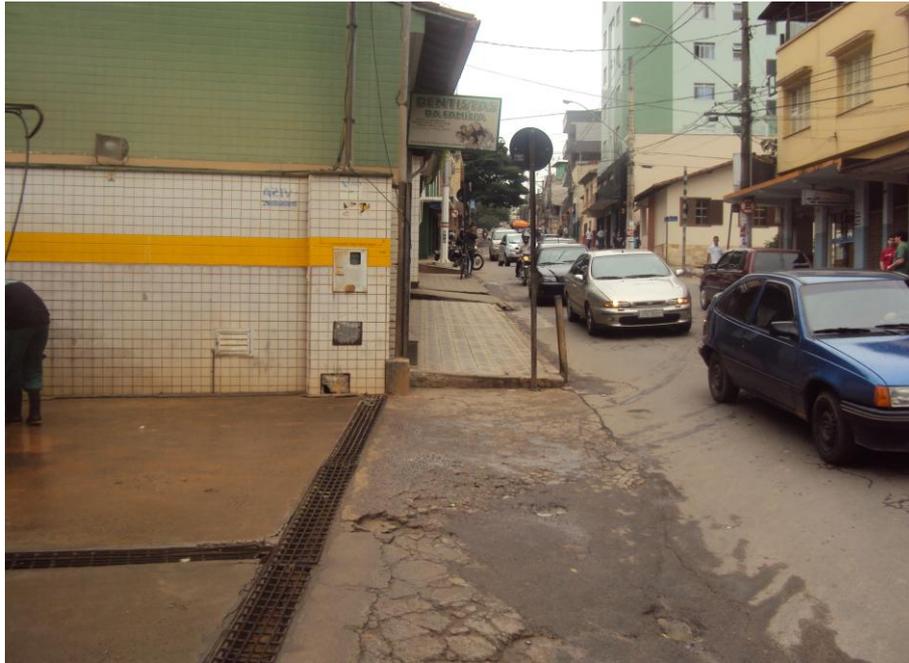
O fluxo de pedestre não se difere do fluxo de veículos, pois o maior volume de pedestres é observado nos mesmos horários de pico e no mesmo sentido. As grandes dificuldades dos pedestres estão nas calçadas mal conservadas, desníveis uma em relação à outra, alguns trechos de calçadas muito estreitos (figura 14).

Figura 14: Rua Padre Serafim na altura do Posto do Beto, calçadas mal conservadas e com desnível acentuado de uma emenda de uma calçada para outra.
Fonte: COTA, L.G.P, 2010.

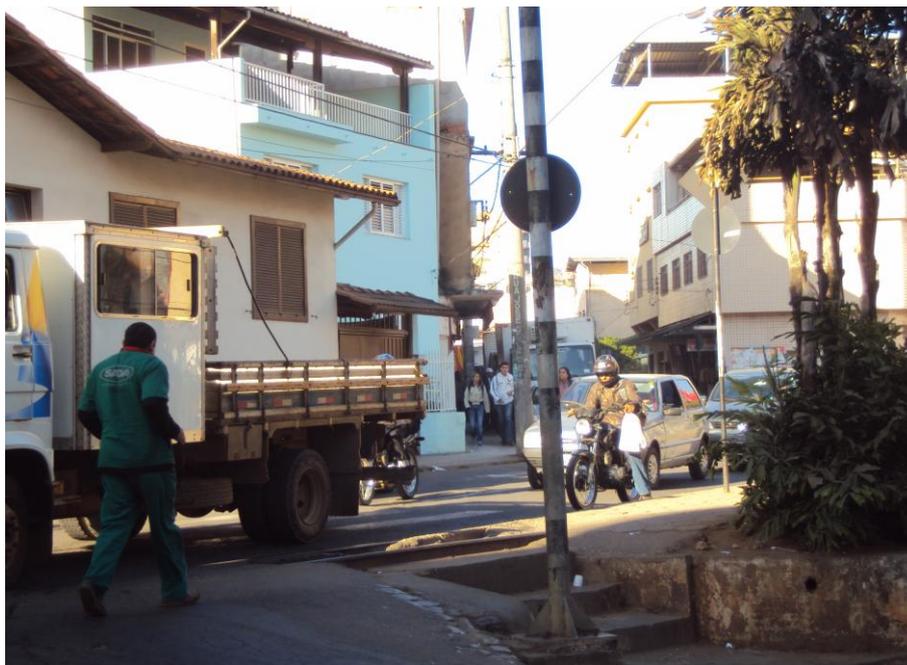
O maior fluxo de veículos de transporte e pedestres é encontrado nos horários de pico, que são de saída, entrada de estudantes e funcionários da UFV, que apresenta os mesmos horários de entrada e saída de funcionários dos comércios desta via, com a exceção do segundo horário com menor fluxo de veículos, quando ocorre à parada total do tráfego com no mínimo de cinco veículos, tem duração de aproximadamente 30 segundos à 1minuto (figuras 15, 16 e 17). O tráfego não é muito pronunciado nos horários de 12h e 18h.

Figura15: Rua José Cruz Reis às 7h50min, cruzamento com Rua Padre Serafim. Trânsito parado, via estreita, com grande fluxo de pedestres e veículos estacionados dos dois lados da via. Do lado esquerdo pedestre atravessando fora da faixa de pedestre.
Fonte: COTA, L.G.P, 2010.

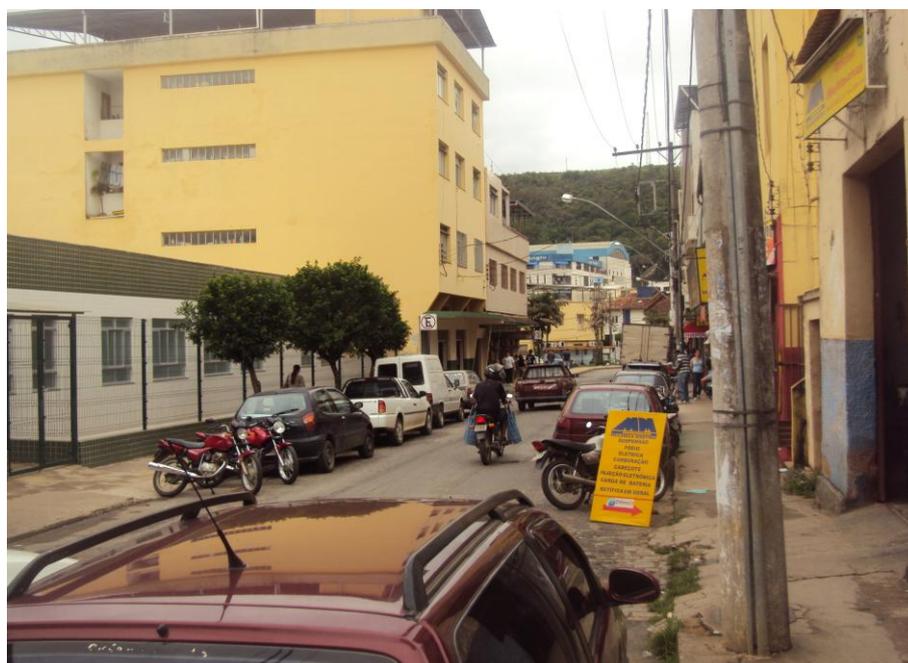
Figura 16: Rua José Cruz Reis às 12h, fluxo baixo do trânsito e veículos estacionados dos dois lados da via.
Fonte: COTA, L.G.P, 2010.

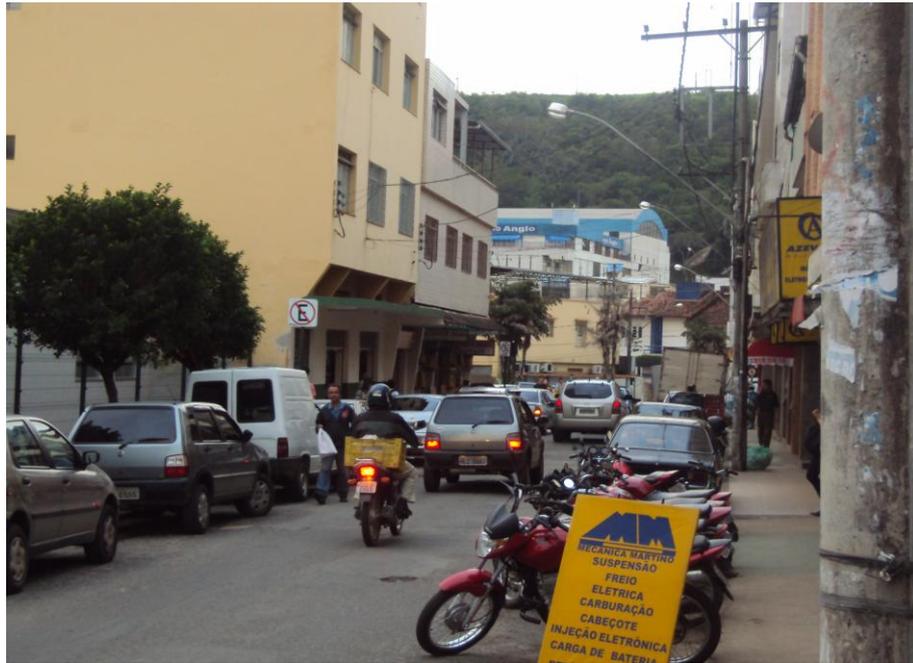
Figura 17: Rua José Cruz Reis às 18h, trânsito moderado e veículos estacionados dos dois lados da via, que dificulta melhor circulação.
Fonte: COTA, L.G.P, 2010.

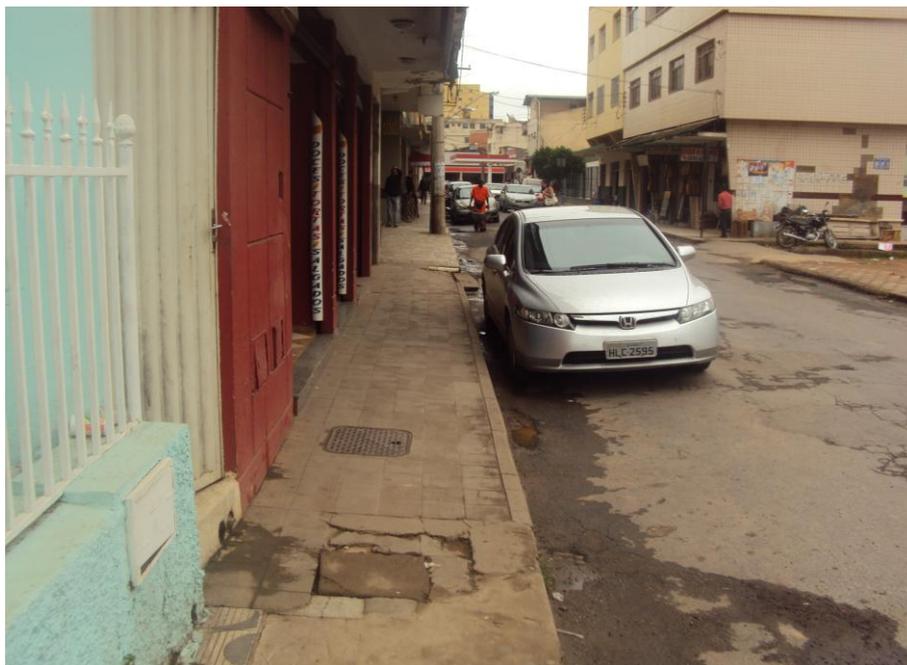
O fluxo de pedestres é difuso, mais apresentando maior volume nos horários de pico, as grandes dificuldades estão relacionadas a trechos de calçadas estreitas com algumas árvores, e desníveis nas calçadas, assim impossibilitando em alguns trechos a circulação ou mobilidade de pessoas com dificuldades de locomoção (figura 18).

Figura 18: Rua José Cruz Reis, calçadas danificadas, irregulares e estreitas.
Fonte: COTA, L.G.P, 2010.

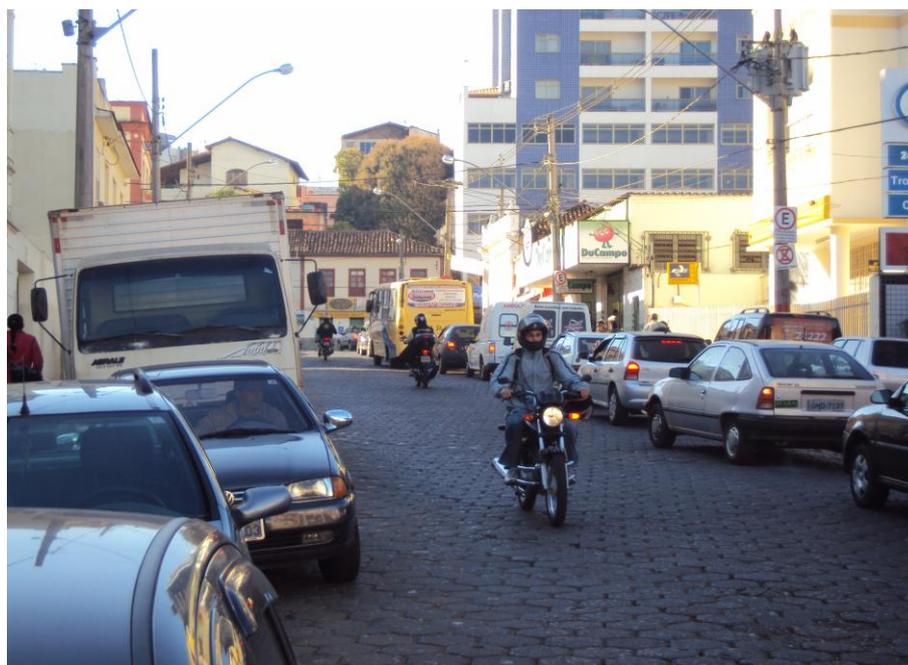
O maior fluxo de veículos de transporte e pedestres é encontrado nos horários de pico, que são de saída, entrada de estudantes e funcionários da UFV, que apresenta os mesmos horários de entrada e saída de funcionários dos comércios desta via. A ocorrência de parada total do tráfego com no mínimo cinco veículos, dura aproximadamente 30 segundos á 1 minuto (figuras 19, 20 e 21).

Figura 19: Avenida Bueno Brandão às 7h50min, altura do Posto All Time, cruzamento com Avenida Santa Rita. Tráfego parado, veículos estacionados dos dois lados da via e boa sinalização.

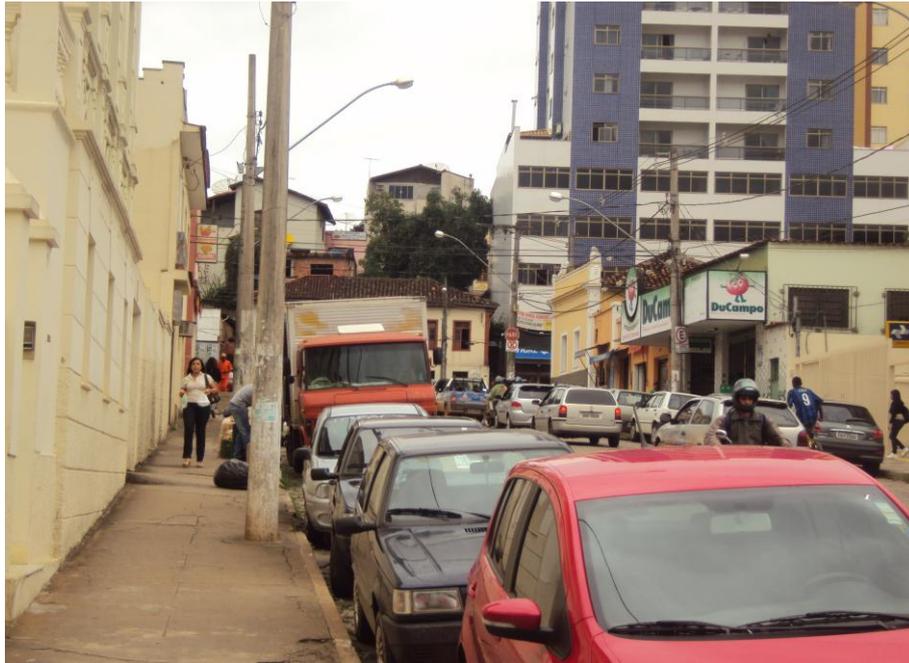
Figura 20: Avenida Bueno Brandão às 12h, altura do Posto All Time, cruzamento com Avenida Santa Rita. Trânsito parado, veículos estacionados dos dois lados da via e fluxo notório de pedestres.

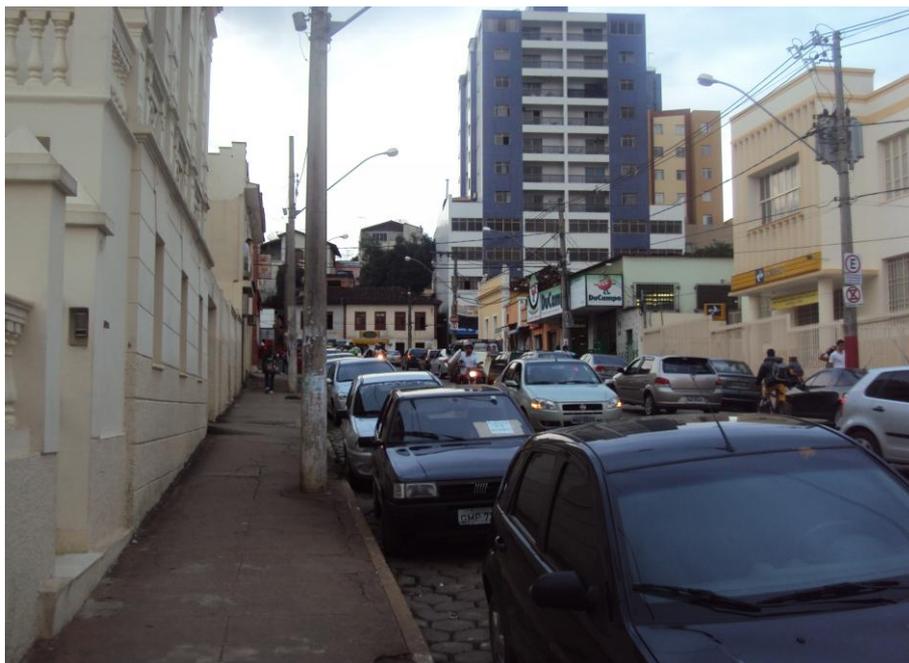
Figura 21: Avenida Bueno Brandão às 18h05min, altura do Posto All Time, cruzamento com Avenida Santa Rita. Trânsito parado, veículos estacionados dos dois lados da via e fluxo notório de pedestres.

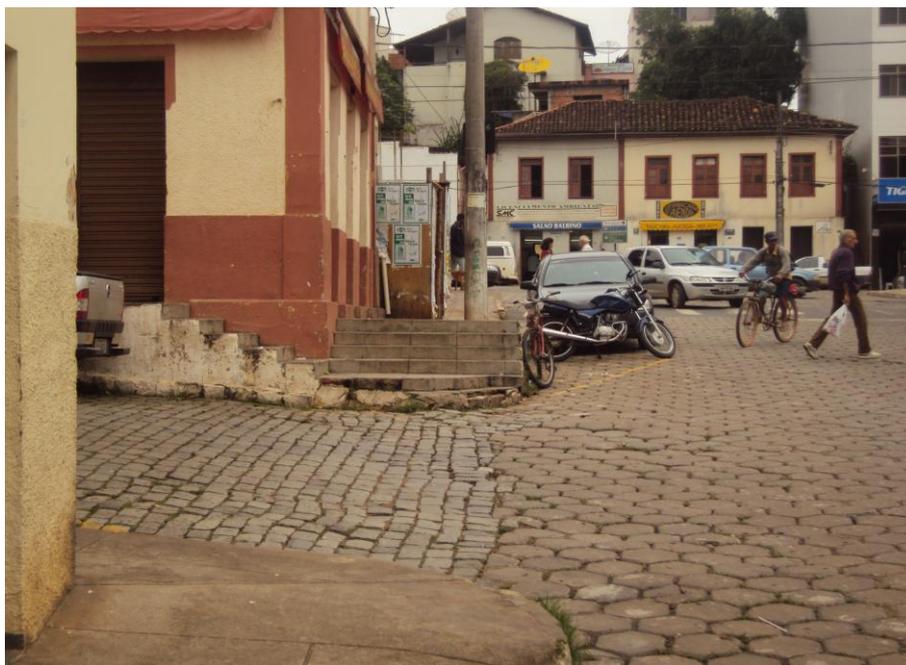
O fluxo de pedestres é difuso, mais apresentando maior volume nos horários de pico, as grandes dificuldades estão relacionadas a trechos de calçadas estreitas e desníveis nas calçadas, assim impossibilitando em alguns trechos a circulação ou mobilidade de pessoas com dificuldades de locomoção. Por outro lado, os pedestres também são responsáveis pelo aumento na lentidão que acaba por culminar em congestionamento, pois atravessam de forma desordenada ou aleatória as faixas de pedestres, somando-se que essa via se liga a uma avenida, assim, principalmente nos horários de pico o fluxo na avenida é contínuo, diminuindo a possibilidade da entrada de veículos dessa via na avenida (figura 22).

Figura 22: Avenida Bueno Brandão, esquina com Avenida Santa Rita. Calçada fora de nível, estreita, com degraus e tapume de construção diminuindo ainda mais a largura da calçada. No período da noite, o bar abre coloca suas cadeiras dispostas na calçada, impossibilitando a utilização por pedestres. Pedestre atravessando a poucos metros fora da faixa de pedestres.
Fonte: COTA, L.G.P, 2010.

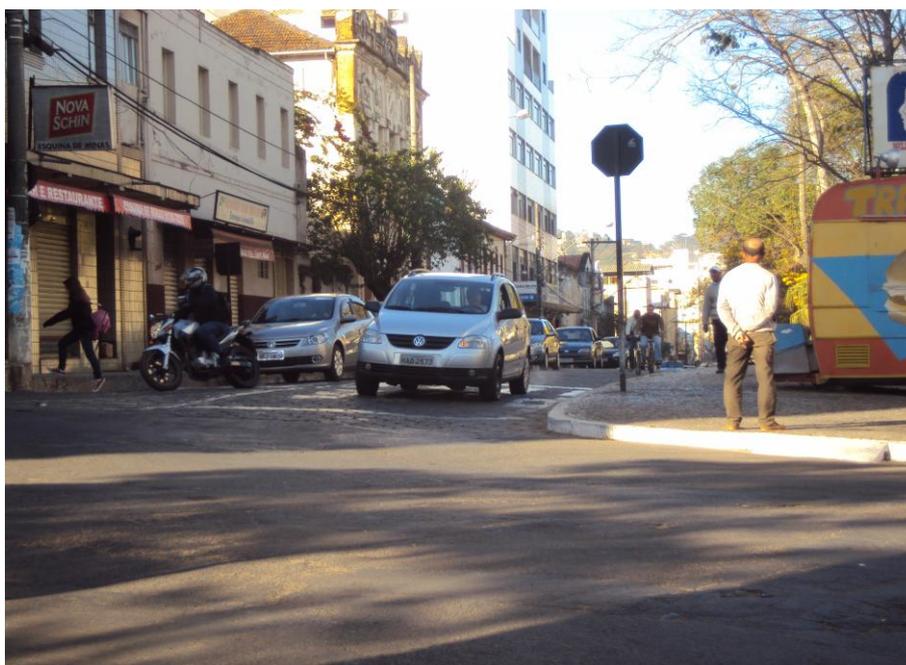
O maior fluxo de veículos de transporte e pedestres é encontrado nos horários de pico, que são de saída, entrada de estudantes e funcionários da UFV, que apresenta os mesmos horários de entrada e saída de funcionários dos comércios desta via, acrescido de duas escolas, uma pública, outra privada e restaurantes. Sendo, o primeiro e último horário são mais complicados para circularem nesta via, a parada total do tráfego com no mínimo de cinco veículos, não dura mais que 30 segundos (figuras 23, 24 e 25).

Figura 23: Avenida Santa Rita às 7h45min, cruzamento com Rua Padre Serafim, fluxo de veículos lento.

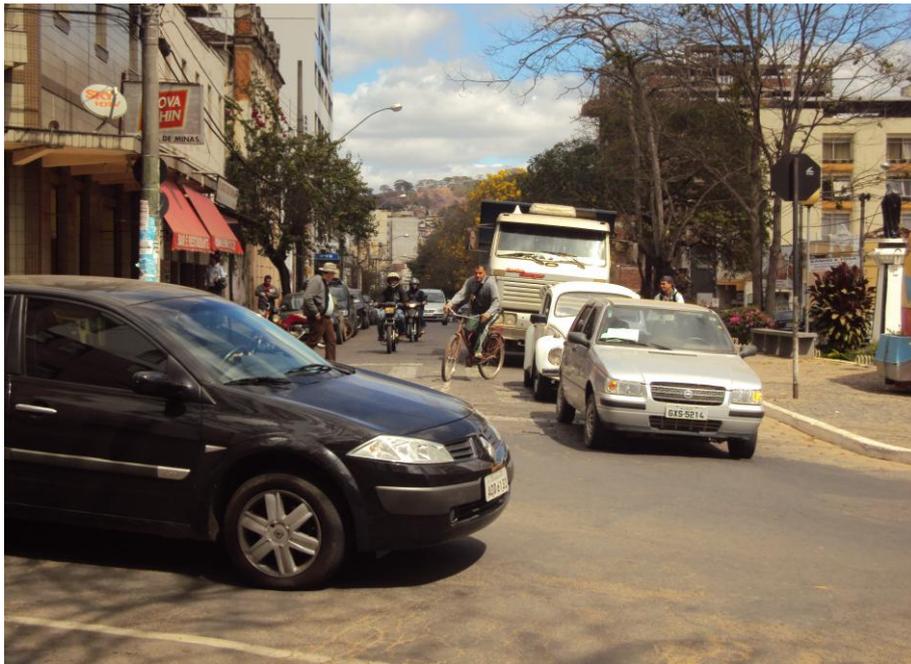
Figura 24: Avenida Santa Rita às 12h, cruzamento com Rodovia Padre Serafim, fluxo de veículos lento, com carros e ciclista não respeitando a faixa de pedestres. Fonte: COTA, L.G.P, 2010.

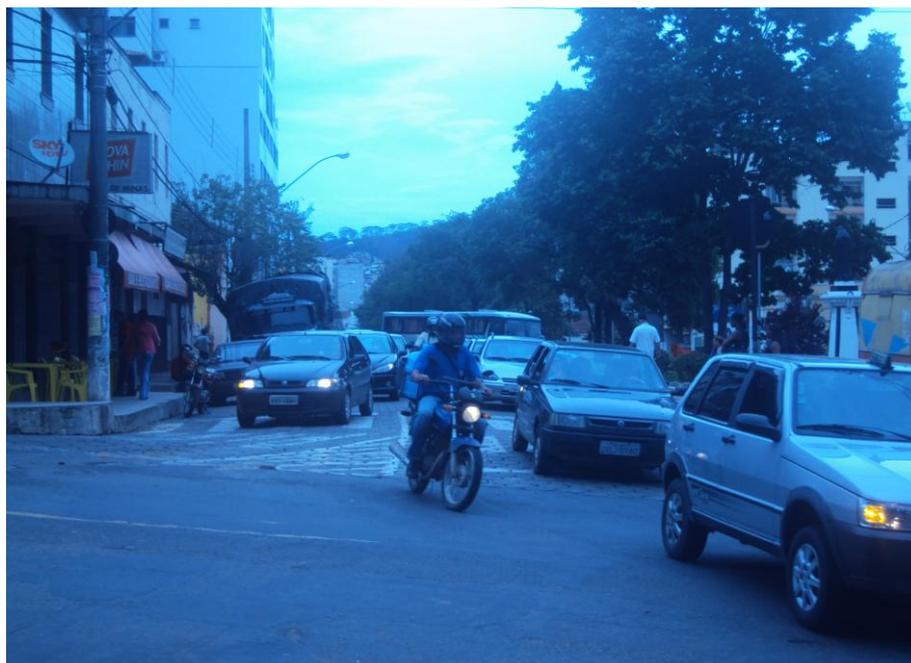
Figura25: Avenida Santa Rita às 18h06min, cruzamento com Rodovia Padre Serafim, fluxo de veículos lento, com carros e ciclista não respeitando a faixa de pedestres. Fonte: COTA, L.G.P, 2010.

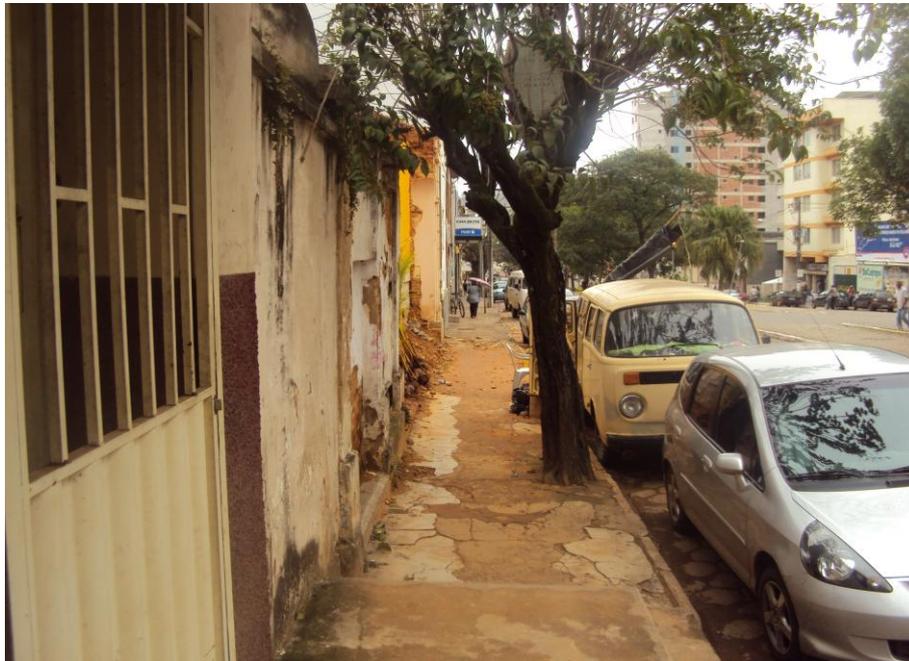
Já em relação aos pedestres, esses sim apresentam sérias dificuldades em sua mobilidade em tal via. As calçadas são em grande parte fora de nível, com presença de degraus nas entradas das casas e comércios, pedaços danificados, emendas fora de nível de uma casa ou comércio para outra etc. Assim, deixando mais vulneráveis os pedestres a possíveis acidentes em seu percurso, em termos de acessibilidade de portadores de deficiências ela é totalmente inapropriada (figura 26).

Figura 26: Avenida Santa Rita, calçadas mal conservadas com desníveis acentuados e falta de pavimentação.

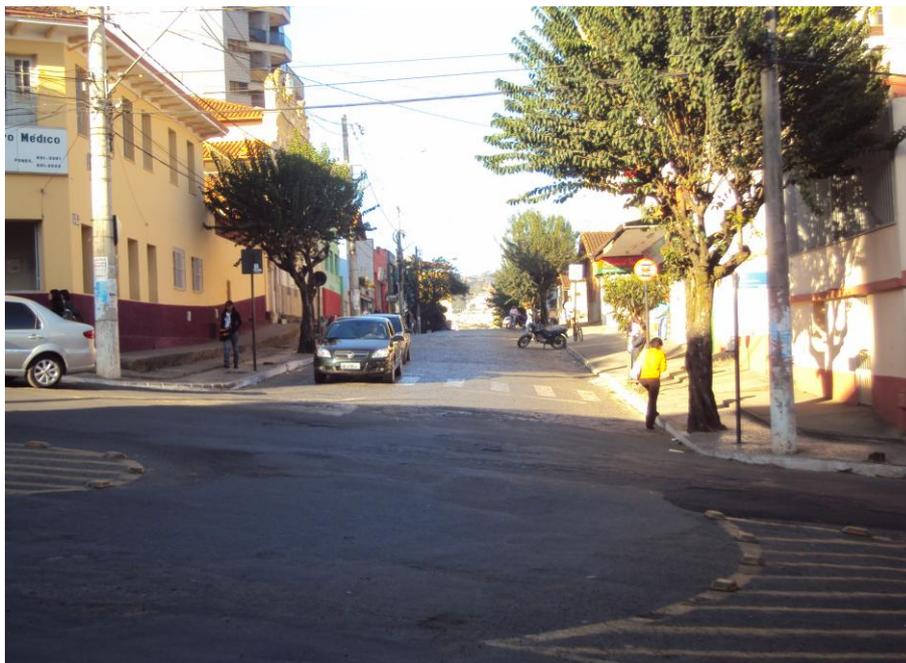
Como nas demais vias analisadas, seu maior fluxo de veículos de transporte e pedestres, são encontrados nos horários de pico, que são de saída, entrada de estudantes e funcionários da UFV, que apresenta os mesmos horários de entrada e saída de funcionários dos comércios desta via. Em comparação as demais vias estudadas, na Rua Gomes Barbosa o trânsito flui normalmente durante todo o dia, assim, não havendo uma lentidão pronunciada (figura 27).

Figura 27: Rua Gomes Barbosa 7h50min, cruzamento com Rua Padre Serafim. Trânsito fluindo normalmente neste horário e se repetindo nos demais horários estudados.

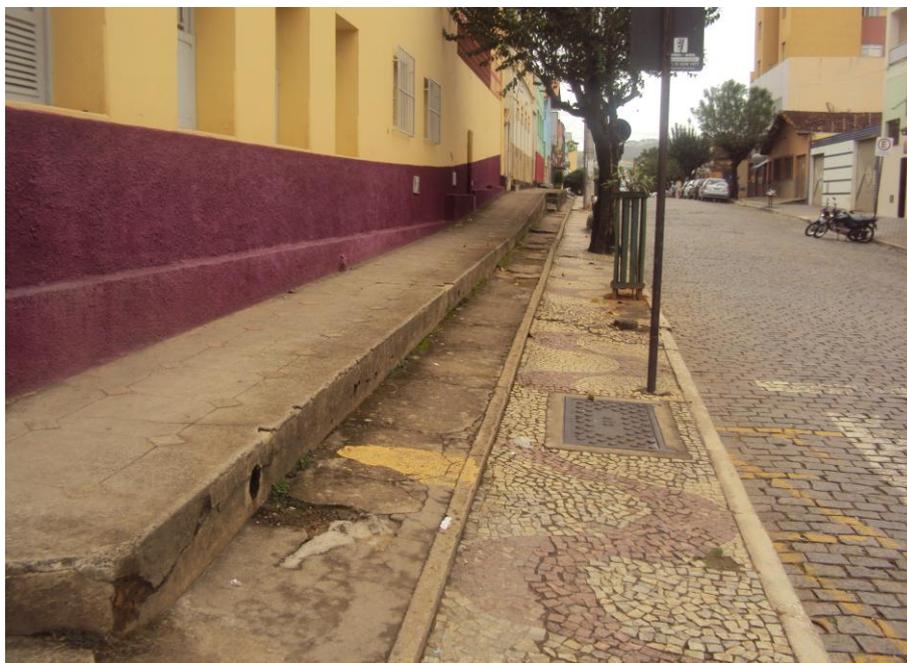
Já em relação aos pedestres, esses sim apresentam sérias dificuldades em sua mobilidade em tal via. As calçadas são totalmente fora de nível, dando a aparência de duas calçadas formando uma única maior, com presença de degraus nas entradas das casas e comércios, pedaços danificados, emendas fora de nível de uma casa para outra, elevações por conta de raízes de árvores etc. Assim, deixando mais vulneráveis os pedestres a possíveis acidentes em seu percurso, em termos de acessibilidade de portadores de deficiências ela é totalmente inapropriada (figura 28).

Figura 28: Rua Gomes Barbosa, cruzamento com Rua Padre Serafim. Calçada com acentuado desnível, formando três níveis de calçada, árvores danificando a calçada e pedras portuguesas soltas. Assim, grande perigo de acidentes para pedestres.

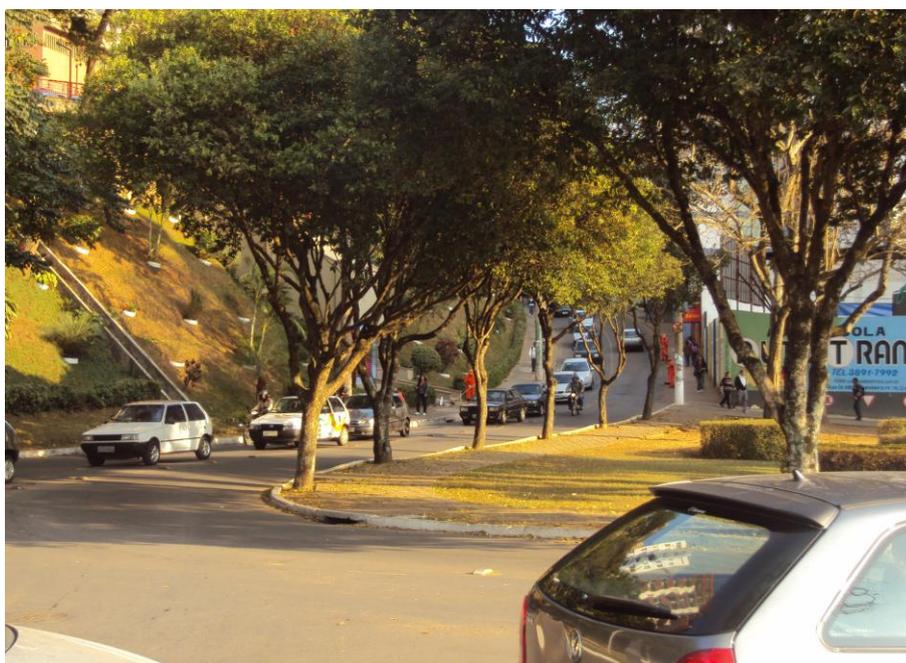
Como nas demais vias analisadas, seu maior fluxo de veículos de transporte e pedestres, são encontrados nos horários de pico, que são de saída, entrada de estudantes e funcionários da UFV, que apresenta os mesmos horários de entrada e saída de funcionários dos comércios desta via. O tráfego quando parado totalmente dura aproximadamente de 30 segundos à 1min (figuras 29, 30 e 31).

Figura 29: Rua Ladeira dos Operários às 7h50min, próximo as Quatro Pilastras UFV. Trânsito lento com paradas irregulares.

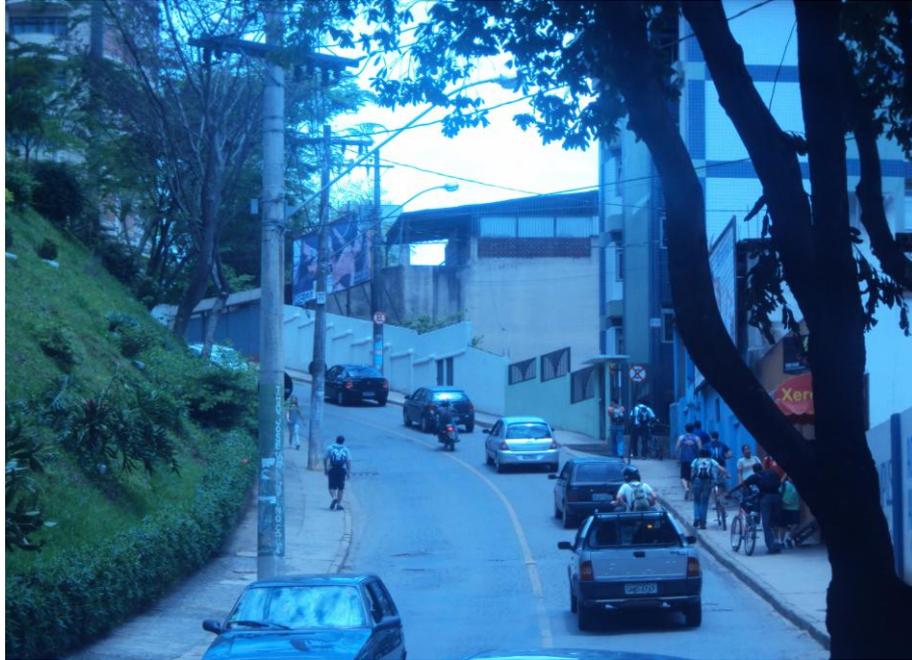
Figura 30: Rua Ladeira dos Operários às 12h, próximo as Quatro Pilastras UFV. Trânsito lento com paradas irregulares.
Fonte: COTA, L.G.P, 2010.

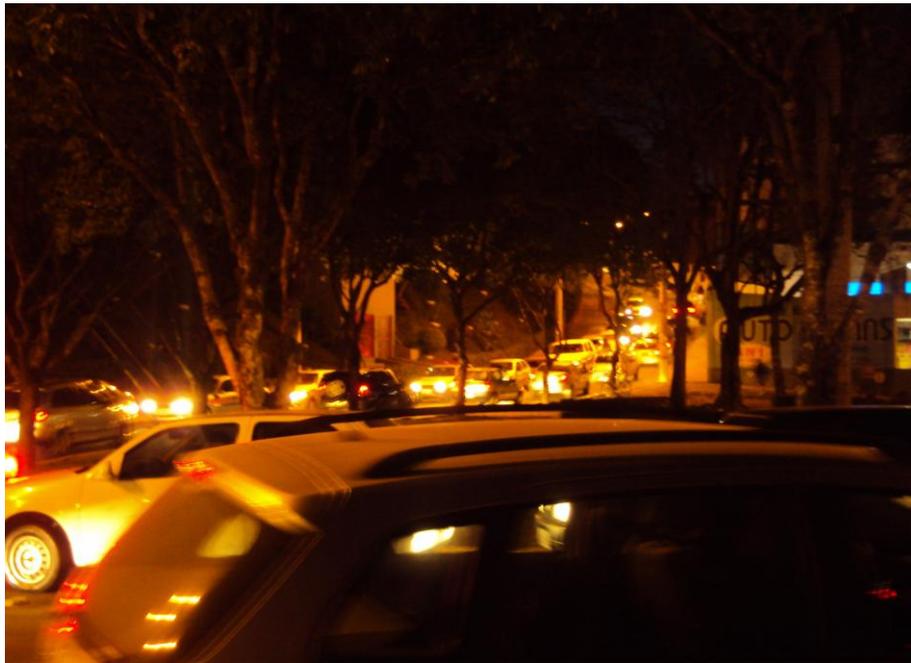
Figura 31: Rua Ladeira dos Operários às 18h, próximo as Quatro Pilastras UFV. Trânsito muito lento com paradas irregulares.
Fonte: COTA, L.G.P, 2010.

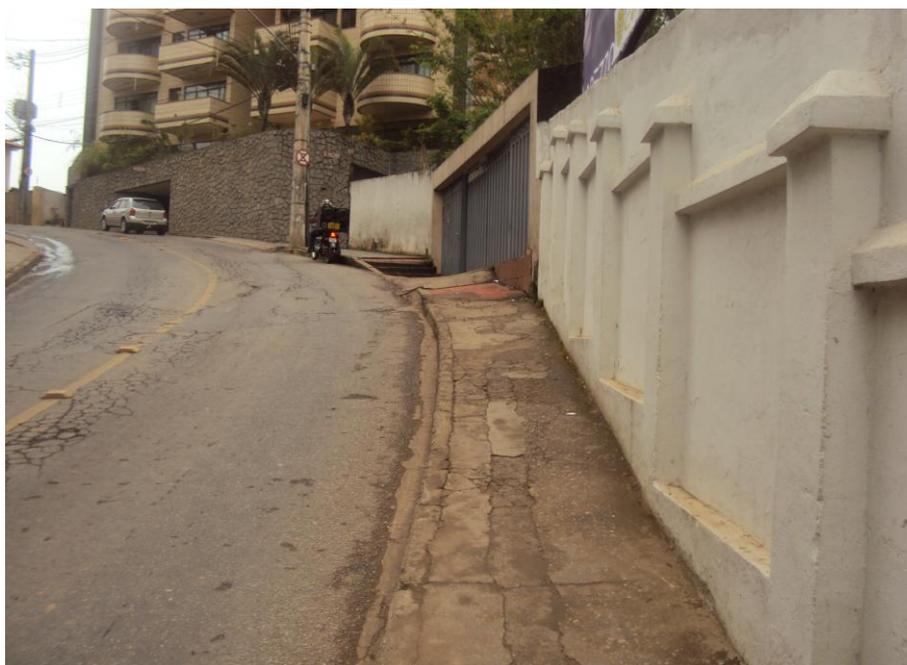
O fluxo de pedestres e ciclista (ciclistas não apresentam dificuldades) é difuso e com maior volume nos horários de pico. Os pedestres são os que mais sofrem nesta via, pois as calçadas são estreitas e com desníveis acentuados, dificultando a mobilidade de pedestres sem ou com deficiência (figura 32).

Figura 32: Rua Ladeira dos Operários, calçadas irregulares, fora de nível, presença de degraus e estreitas.

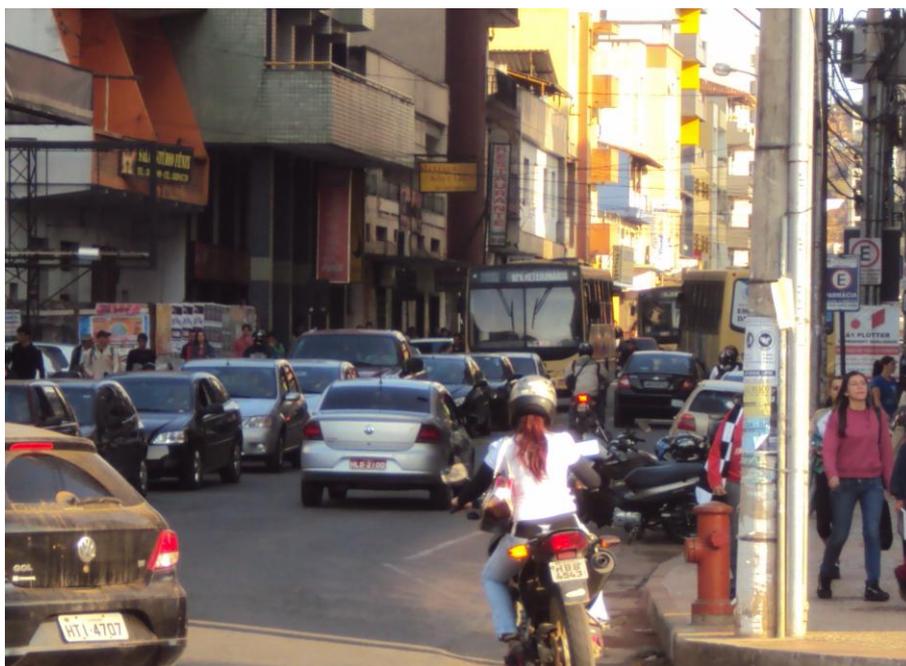
O maior fluxo de veículos de transporte e pedestres é encontrado nos horários de pico, que são de saída, entrada de estudantes e funcionários da UFV, que apresentam o mesmo horário de entrada e saída de funcionários dos comércios desta via. Assim, sendo notória a parada total dos veículos por aproximadamente 30seg à 1min, nos horários estudados (figuras 33, 34 e 35).

Figura 33: Avenida PH Rolfs às 7h57min, tráfego de veículos parados, no sentido da UFV. Ao fundo encontro de ônibus coletivo, dificultando o tráfego na Av. PH Rolfs. Estacionamento dos dois lados da via, estreitando ainda mais a passagem.
Fonte: COTA, L.G. P, 2010.
