TRÂNSITO EM VIÇOSA-MG:
Descrição sobre lentidão e congestionamento do trânsito nas proximidades da
UFV.

VIÇOSA
Novembro/2010

Monografia apresentada à Universidade
Federal de Viçosa para a obtenção do
grau de bacharelado em Geografia.

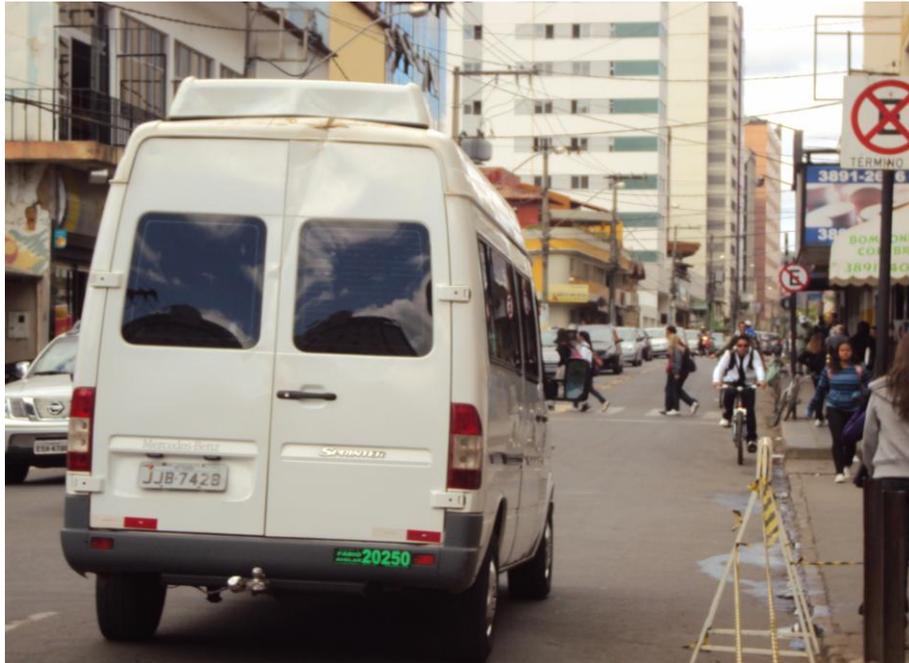
Figura 34: Avenida PH Rolfs às 12h16min, tráfego de veículos parado no sentido UFV-Rodovia Marechal Castelo Branco. Na lateral esquerda da foto ciclista na contramão, bicicleta presa na placa de sinalização e fita de contenção na tentativa de que os pedestres não utilizassem a via como parte da calçada (próximo ao Posto do Beto).
Fonte: COTA, L.G.P, 2010.

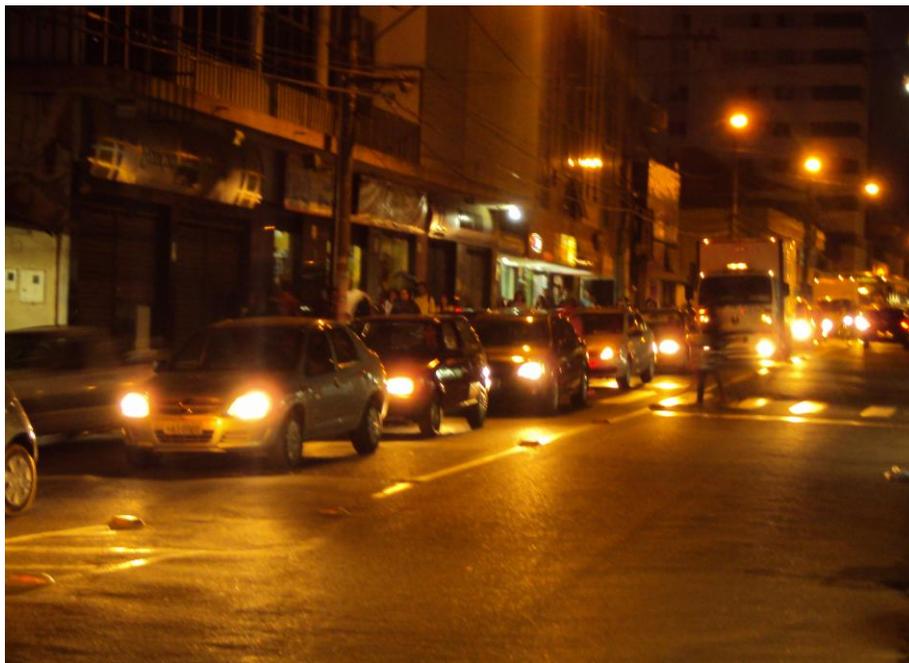
Figura 35: Avenida PH Rolfs às 18h11min, tráfego de veículos parado no sentido UFV-Rodovia Marechal Castelo Branco.(próximo ao Posto do Beto).
Fonte: COTA, L.G.P, 2010.

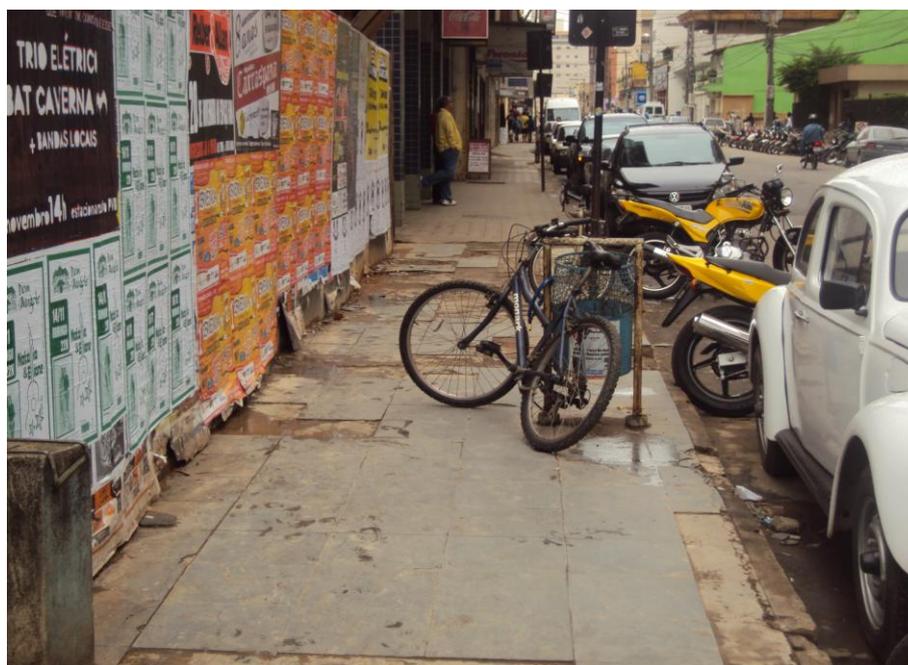
pedestres são observados nos mesmos horários de pico e no mesmo sentido. A grande dificuldade dos pedestres está nas calçadas mal conservadas, desníveis uma em relação à outra, obstáculos como placas e bicicletas e trechos interrompidos por obras em edifícios. Por outro lado, os pedestres também são responsáveis pelo aumento na lentidão que acaba por culminar no congestionamento, pois atravessam de forma desordenada ou aleatória as faixas de pedestres (figura 36).

Figura 36: Avenida PH Rolfs, bicicleta presa na calçada, calçada danificadas devido às obras, piso escorregadio quando molhado e fora de nível de uma calçada para outra.
Fonte: COTA, L.G.P, 2010.

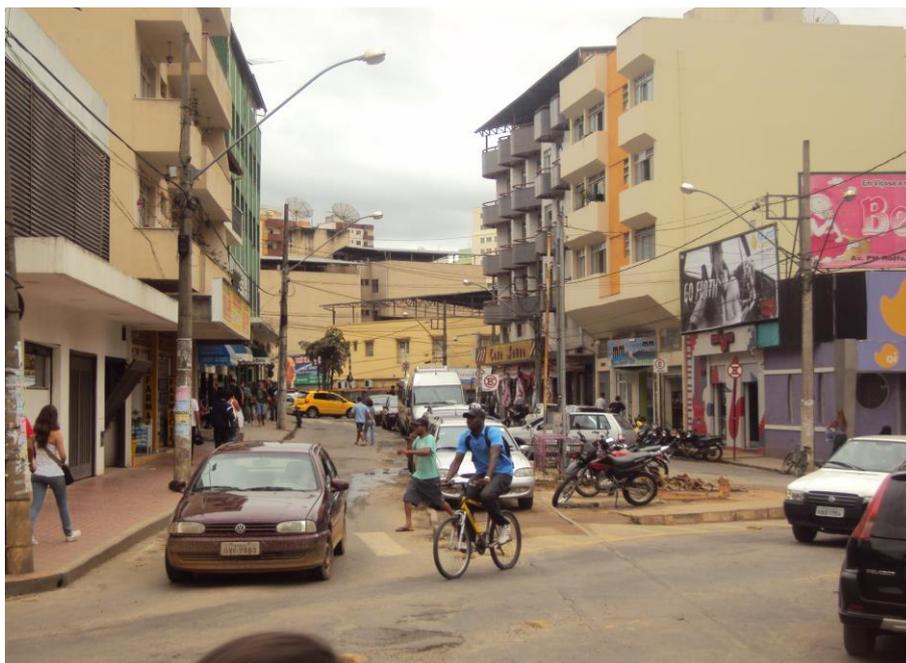
O maior fluxo de veículos de transporte e pedestres é encontrado nos horários de pico, que são de saída, entrada de estudantes e funcionários da UFV, que apresenta os mesmos horários de entrada e saída de funcionários dos comércios desta via, sendo uma das duas únicas exceções das vias estudadas, pois no horário de pico não chegam a parar totalmente, assim, aproveitando os espaçamentos das paradas de veículos nas faixas de pedestres das duas vias que ela se liga, o maior fluxo nos horários de pico são de pedestres (figura 37).

Figura 37: Travessa César Santana, cruzamento com Avenida PH Rolfs. Carros estacionados de forma não organizada, ao fundo fluxo de pedestres e motos estacionados em local proibido (quase no passeio).

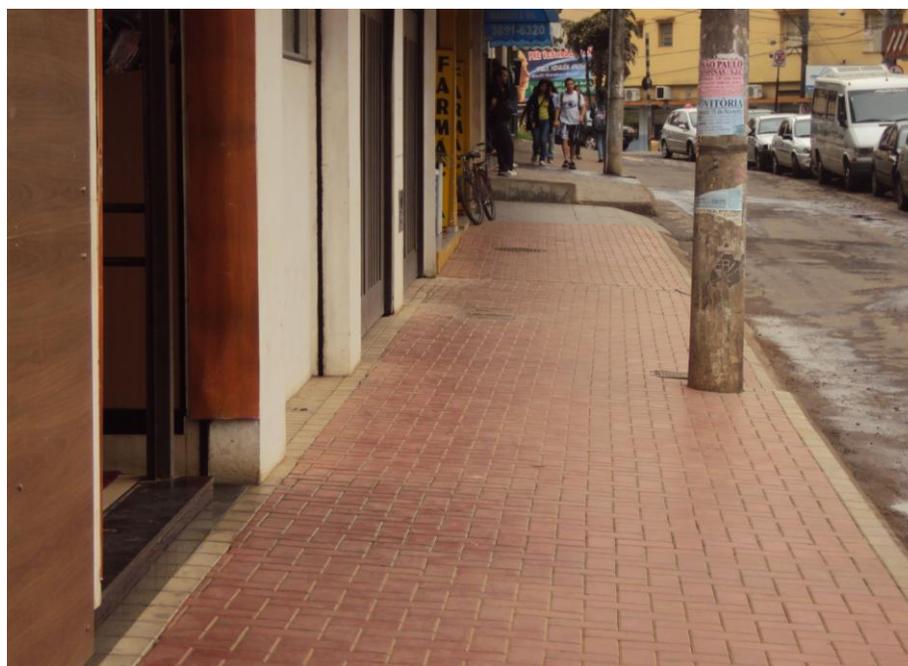
O fluxo de pedestres é difuso, com maior volume nos horários de pico, as grandes dificuldades estão relacionadas a trechos de calçadas em desníveis com algumas partes escorregadias quando molhadas, assim impossibilitando em alguns trechos a circulação ou mobilidade de pessoas com dificuldades de locomoção (figura 38).

Figura 38: Travessa César Santana, cruzamento com Avenida PH Rolfs. Calçada com piso escorregadio quando molhado e ao fundo desnível acentuado na emenda das calçadas. Fonte: COTA, L.G.P, 2010.
