UNIVERSIDADE FEDERAL DE VIÇOSA
DEPARTAMENTO DE ARTES E HUMANIDADES
CURSO DE GEOGRAFIA

ANÁLISE CLIMÁTICA DE VIÇOSA ASSOCIADO À OCORRÊNCIA DE
EVENTOS PLUVIOMÉTRICOS EXTREMOS

Monografia apresentada ao Curso de Geografia
da Universidade Federal de Viçosa como pré-
requisito para obtenção do título de bacharel em
Geografia

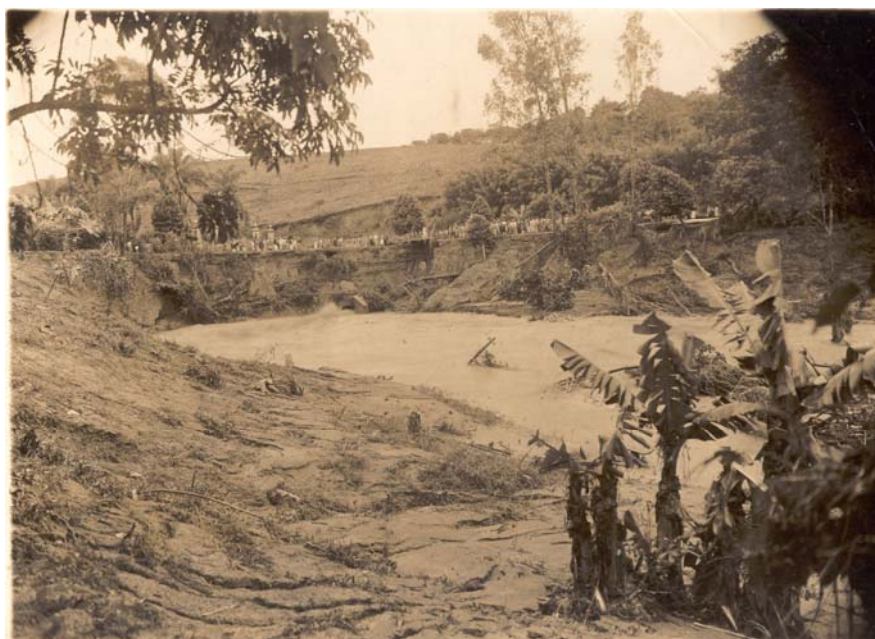
Figura 9. Proximidades das Quatro pilastras.
Fonte: Tony Mello (1948)

A foto seguinte é do local próximo às Quatro Pilastras (entrada da Universidade Federal de Viçosa), que foi arrasada pelas forças das águas.

A força das águas arrastou tudo aquilo que encontrava e a imagem deixa claro o rastro de destruição deixado pelas chuvas. Mais ao fundo da imagem, é possível notar que havia pessoas no local, todos atordoados e espantados com as cenas da tragédia.

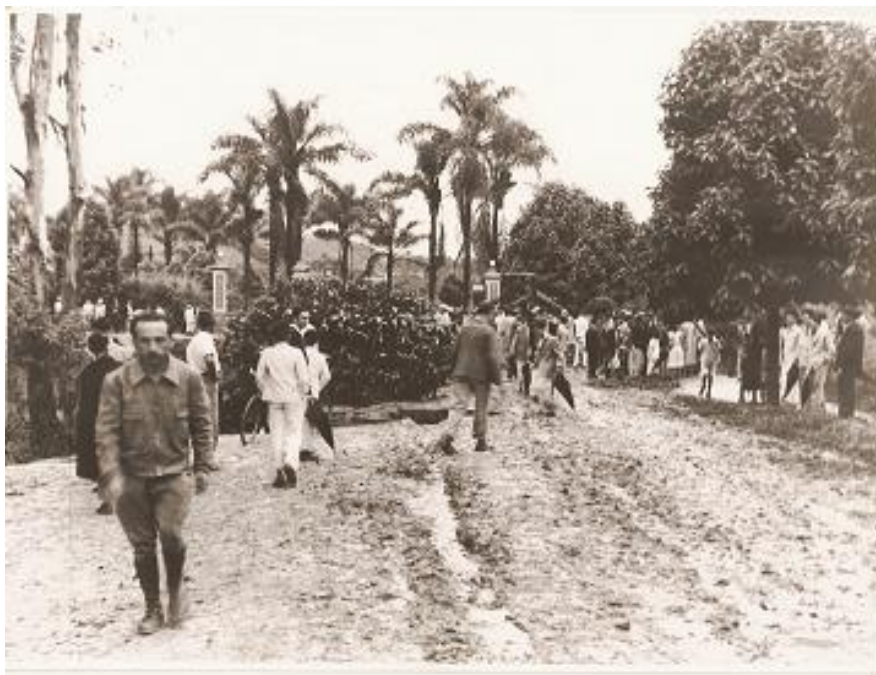
Figura 10. Avenida P.H.Rolfs.
Fonte: Tony Mello (1948)

A imagem a seguir é da Avenida P.H.Rolfs, ainda sem pavimentação e que dava acesso à universidade. Como se pode observar, as chuvas provocaram a formação de um lamaçal na área, dificultando o acesso da população.

Esta foto foi retirada à alguns metros da grande cratera que se formou durante a chuva da madrugada do dia 17 de fevereiro.

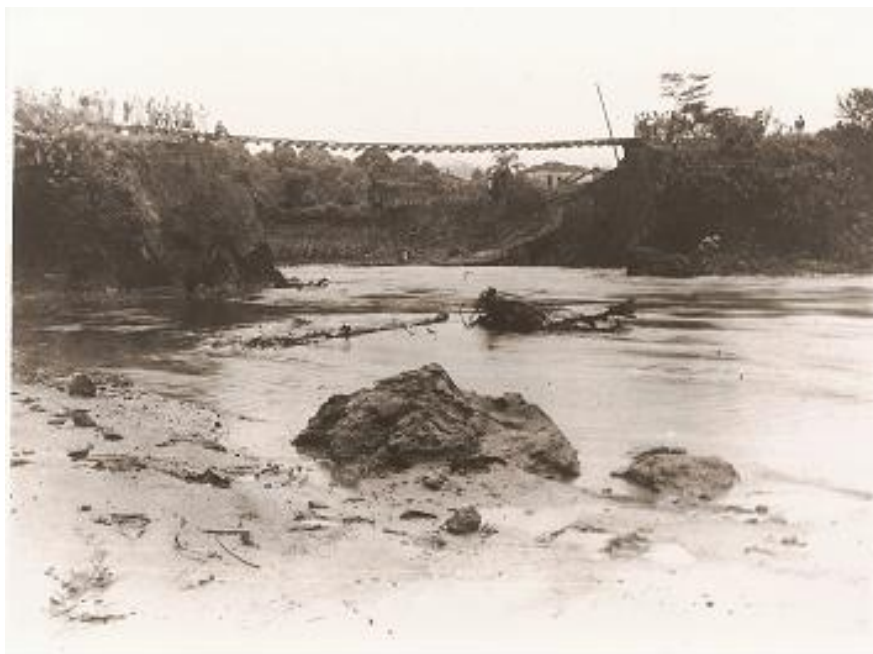
Figura 11. Linha de ferro, localizada na atual Rua dos Estudantes.
Fonte: Tony Mello (1948)

Segundo o jornalista Tony Mello, a imagem a seguir é a que melhor indica a magnitude das forças das águas daquele temporal de 17 de fevereiro de 1948. Observando a imagem da linha férrea suspensa podemos imaginar o poder de destruição daquela chuva, que carregou todo o aterro da área.

A imagem acima mostra claramente a cratera de quase oito metros que se abriu próximo às Quatro Pilastras, relatada pelo Professor José Marcondes. A força das águas retirou o aterro, deixando a linha férrea aérea.

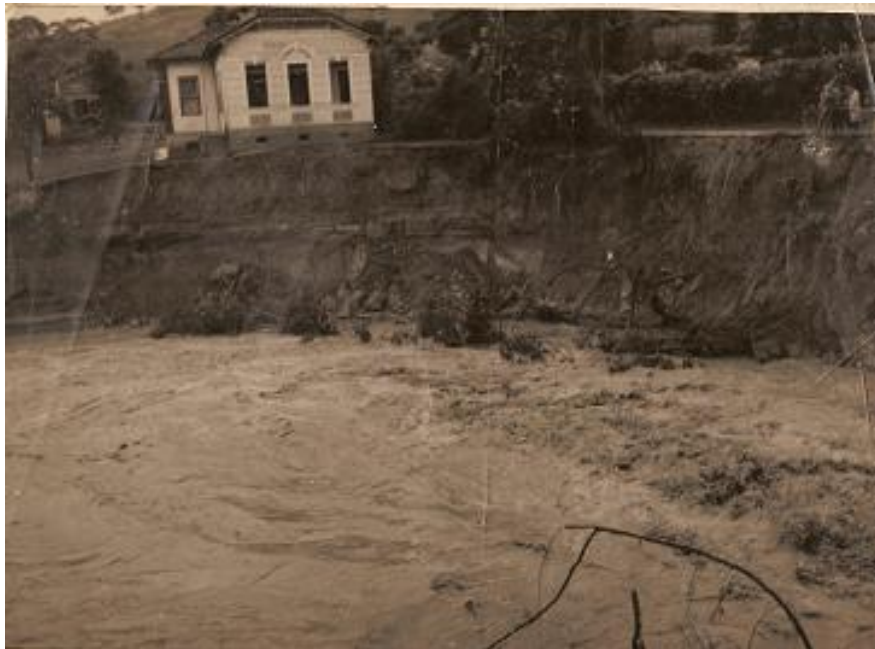
Figura12. Residência localizada próximo às Quatro Pilastras.
Fonte: Tony Mello (1948)

Na imagem seguinte pode-se notar a cratera de outro ângulo e a casa que “esteve perto de ser engolida pela força das águas”, nas palavras do jornalista Tony Mello, que se localizava onde atualmente é a esquina da Rua dos Estudantes com a via que dá acesso a Vila Gianetti.

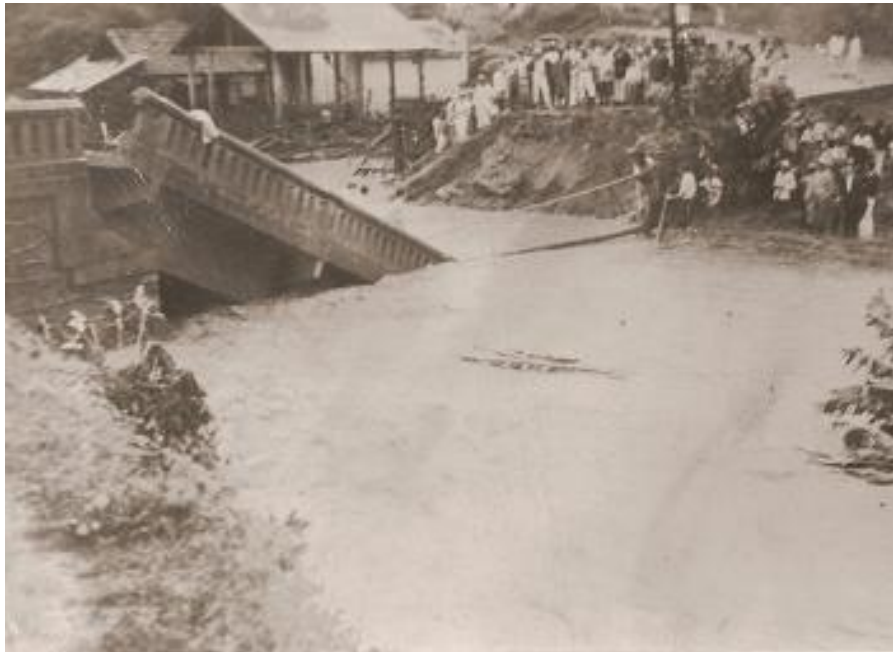
Figura 13. Ponte da Rua dos Passos.
Fonte: Tony Mello (1948)

A imagem seguinte é da ponte localizada à Rua dos Passos.

Além da queda da ponte as águas das chuvas, alagaram a Rua Dona Gertrudes, localizada um pouco abaixo da ponte, arrastando todas as casas que se encontravam no leito do rio.

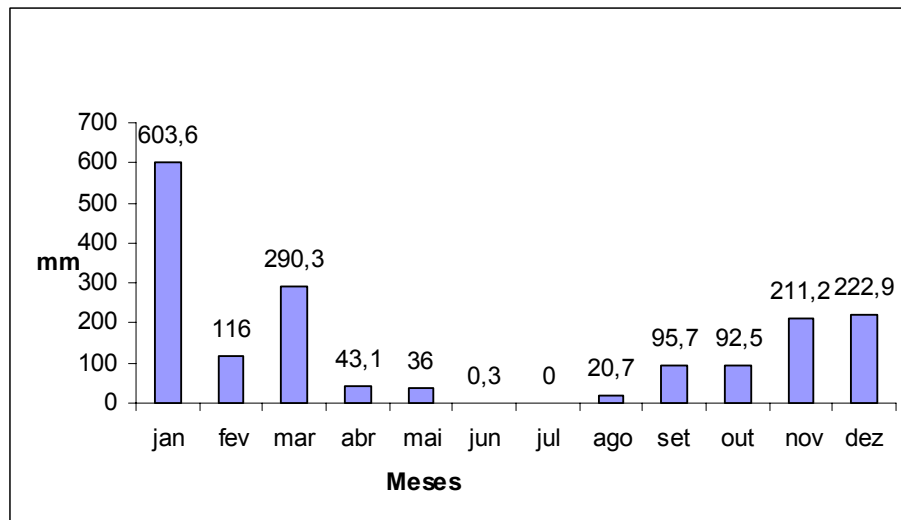
Figura 19: Variação da precipitação mensal em Viçosa no ano de 1985.

A figura 19, apresentada abaixo, representa a distribuição da pluviosidade no ano de 1985:

Quando tomamos por referência o mês de novembro e dezembro, nota-se que os índices de chuva foram razoáveis, superando 200 mm/mês. Esta situação fez com que o solo fosse absorvendo a água precipitada e chegando ao estado de saturação e com a forte chuva ocorrida na entrada do ano, o solo não tinha mais capacidade de promover a infiltração, motivo pelo qual a velocidade do escoamento superficial foi aumentada de tal forma que ocasionou esta enchente de grande proporção com inúmeros deslizamentos.

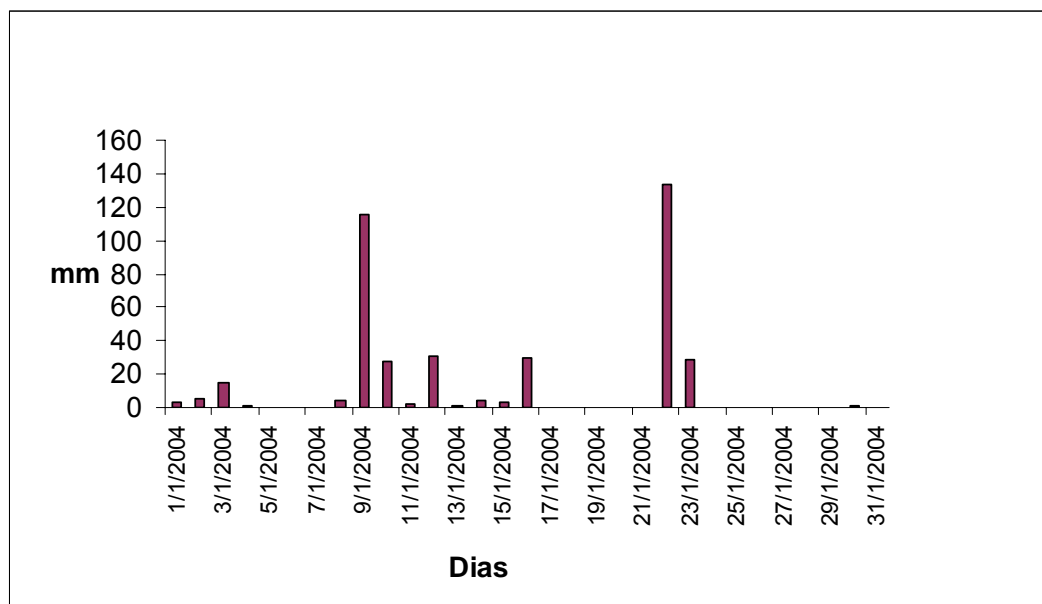
Figura 20: Variação da pluviosidade diária durante o mês de janeiro de 2004

Ainda no mês de janeiro, foi registrada mais uma forte chuva no dia 22. A chuva aconteceu durante a madrugada e provocou estragos em muitos pontos da cidade. Segundo reportagens de jornais, esta chuva pode ser considerada um das mais fortes dos últimos anos. A Defesa Civil recebeu cerca de 50 ocorrências e foram registrados deslizamentos em nos bairros Laranjal, Barrinha, Bom Jesus, Santa Clara, Vale do Sol, Bela Vista, além dos deslizamentos que afetaram o centro da cidade, como na Avenida Castelo Branco, um das vias de acesso à cidade de maior importância. As chuvas foram intensas e duraram cerca de 14 horas, segundo o Departamento de Engenharia Agrícola da UFV, os índices pluviométricos alcançaram 133,4 mm.

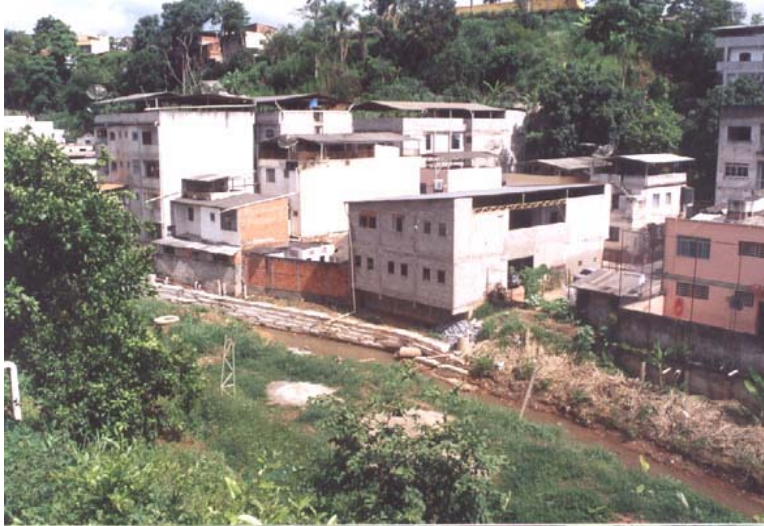
Problemas deste tipo têm assolado Viçosa com cada vez mais frequência, todos os anos o período de chuvas tem sido sinônimo de preocupação para boa parte de sua população. A situação preocupa a muitos e algumas considerações a respeito desta problemática têm sido feitas e chamam a atenção para o comportamento do homem dentro do espaço urbano. A mesma reportagem que descreve a chuva do 22 de janeiro e suas conseqüências, discute também a questão da imprudência da sociedade. Os ribeirões que cortam a cidade estão cada vez mais invadidos por moradias e por outros tipos de obra, a exemplo dos interceptores de esgoto, como mostram as imagens abaixo:

Figura 21. Ocupação da margem do Ribeirão São Bartolomeu.

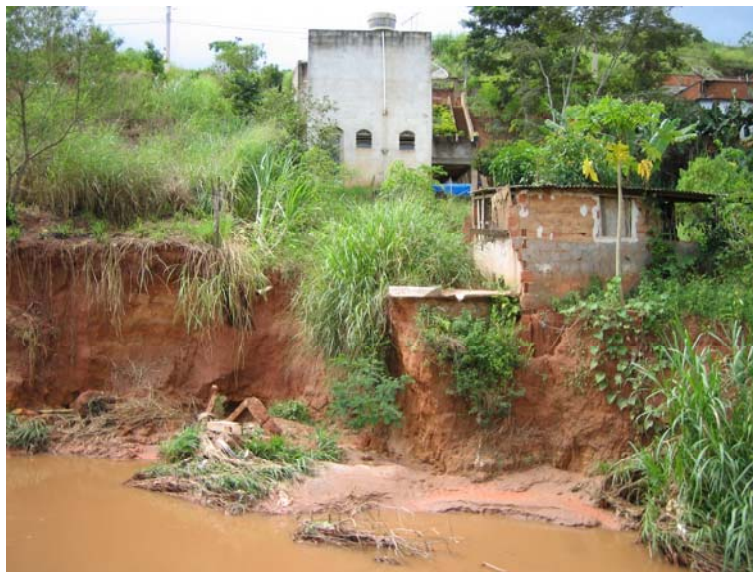
Figura 22. Ribeirão São Bartolomeu (Bairro Amoras)

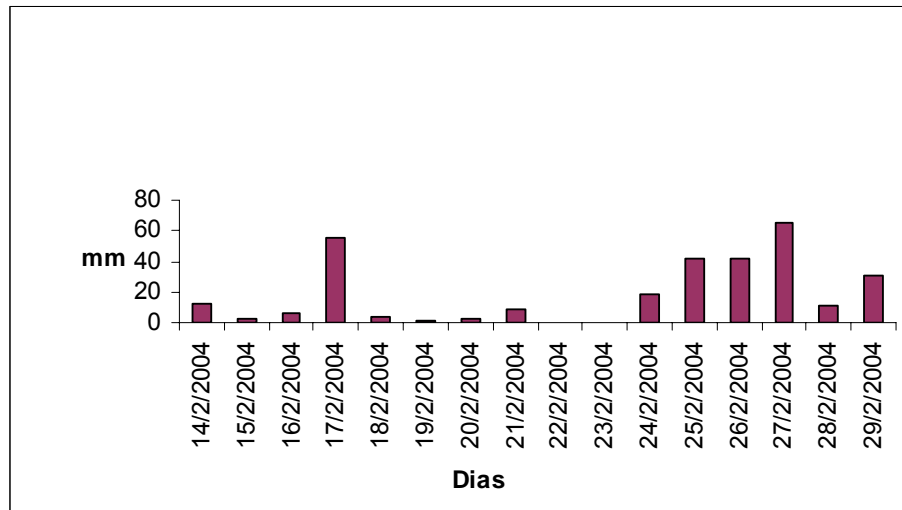
Figura 23: Índice pluviométrico do mês de fevereiro do ano de 2004.

Ainda referente ao mês de fevereiro, analisando os dados pluviométricos nota-se que a partir do dia 25 os índices tornam a se elevar, como mostra o gráfico abaixo:

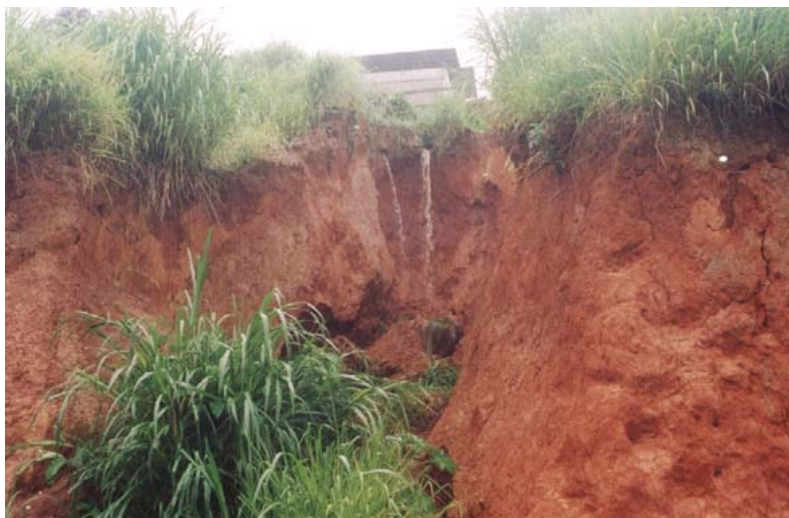
Figura 24. Barranco sob a Rua do Contorno.

A forte chuva que caiu na madrugada do dia 26 para o dia 27, destruiu parte da Rua do Contorno situada no Bairro Amoras. Moradores do bairro alegam que desde dezembro o barranco sob a rua vinha apresentando problemas devido ao rompimento de uma rede de esgotos. Como este solo já apresentava umidade proveniente da rede obstruída e com as constantes chuvas do mês e conseqüente saturação, houve um deslizamento que abriu uma cratera de cerca de 20 metros de diâmetro. Além disto, ainda neste mesmo bairro uma ponte foi danificada, como mostram as figuras 19 e 20.

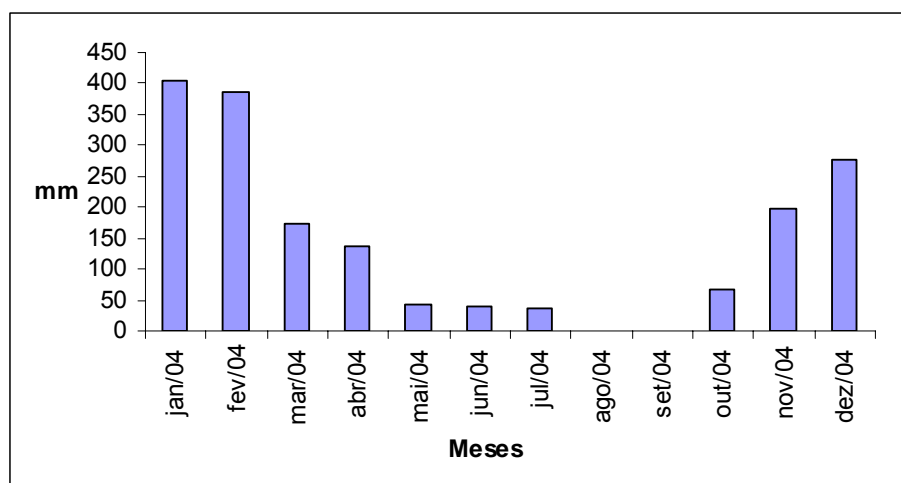
Figura 26: Variação da precipitação mensal no ano de 2004

Os meses mais chuvosos são janeiro e fevereiro, diminuindo gradativamente a precipitação a partir do mês de março, como mostrado no gráfico seguinte:
