**Avaliação da Participação dos Agricultores Familiares da
Microbacia do Córrego do Engenho (Viçosa - MG) com
relação à implantação do Programa de Recuperação e
Conservação de Bacias Hidrográficas PROBCIAS.**

Viçosa-MG
Setembro de 2006

**Monografia apresentada à disciplina GEO
481 – Monografia e Seminário do curso de
Geografia da Universidade Federal de
Viçosa como exigência parcial para
aprovação.**

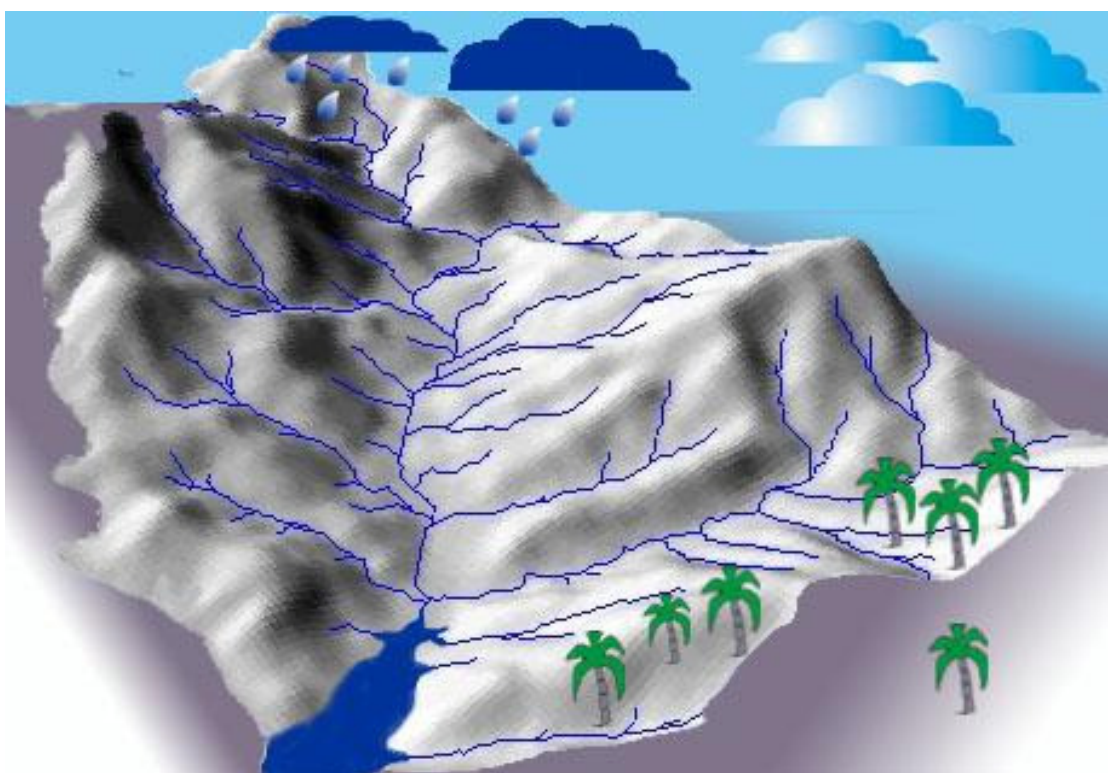
Figura 1. Visão Tridimensional do formato de uma Bacia Hidrográfica

A delimitação da bacia hidrográfica se baseia em critérios geomorfológicos (BOTELHO,1999, p. 279), cujo traçado dos limites são precisos, pois seus limites são definidos pelas linhas de cumeada, e drenadas por um rio ou córrego para onde escorre a água da chuva, como pode ser visto na figura 1 a seguir.

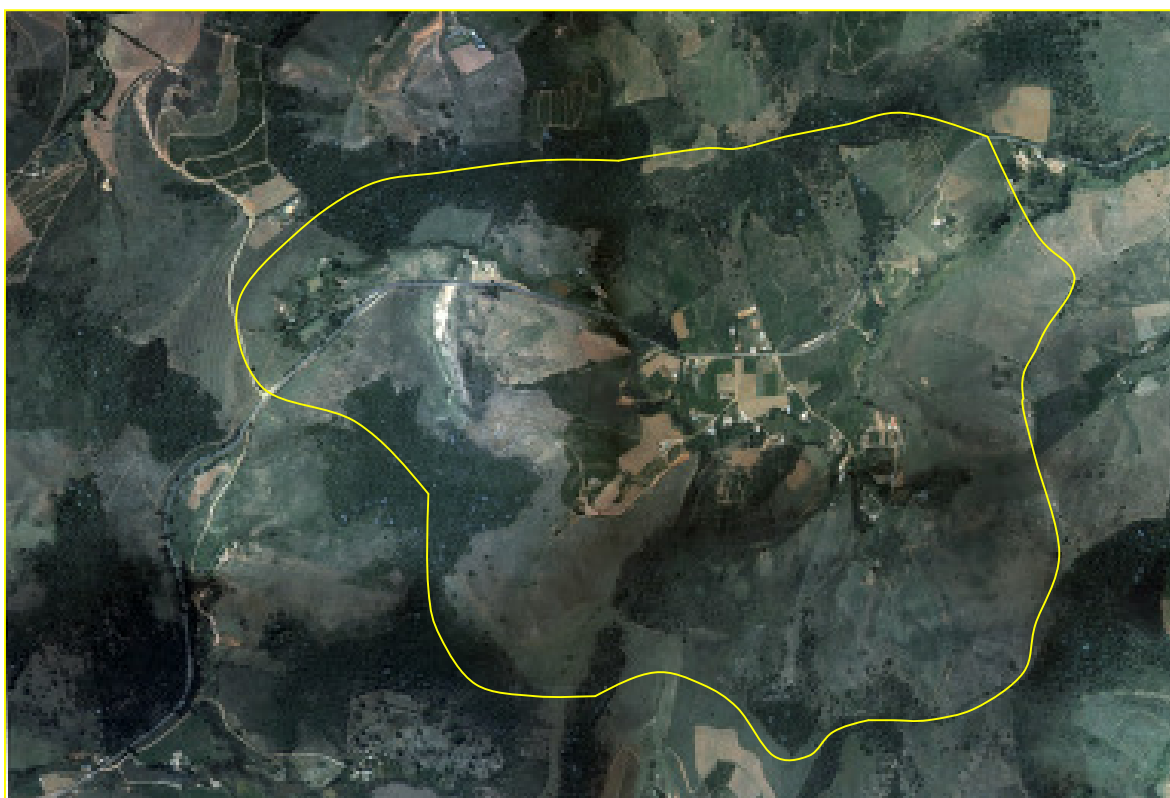
Figura 5. Visão aérea da microbacia hidrográfica do Córrego do Engenho.

Esta microbacia possui um relevo bastante acidentado, com forte declividade, tendo em média um valor oscilando entre 30 e 40° de inclinação, onde predominam pastagens degradadas, e uma área de terraço, onde se concentra as áreas de cultivo e a maior parte da comunidade, esta, aliás, vem aumentando significativamente, em decorrência do parcelamento da terra por herança familiar, que pode ser inferido na figura 5, onde é

possível visualizar na foto aérea a área de cultivo de coloração marrom e de cor cinza a rodovia estadual. Além da área desmatada, com coloração verde claro, sobrando à área de mata na porção da linha de cumeada, onde se constata uma coloração verde escura.

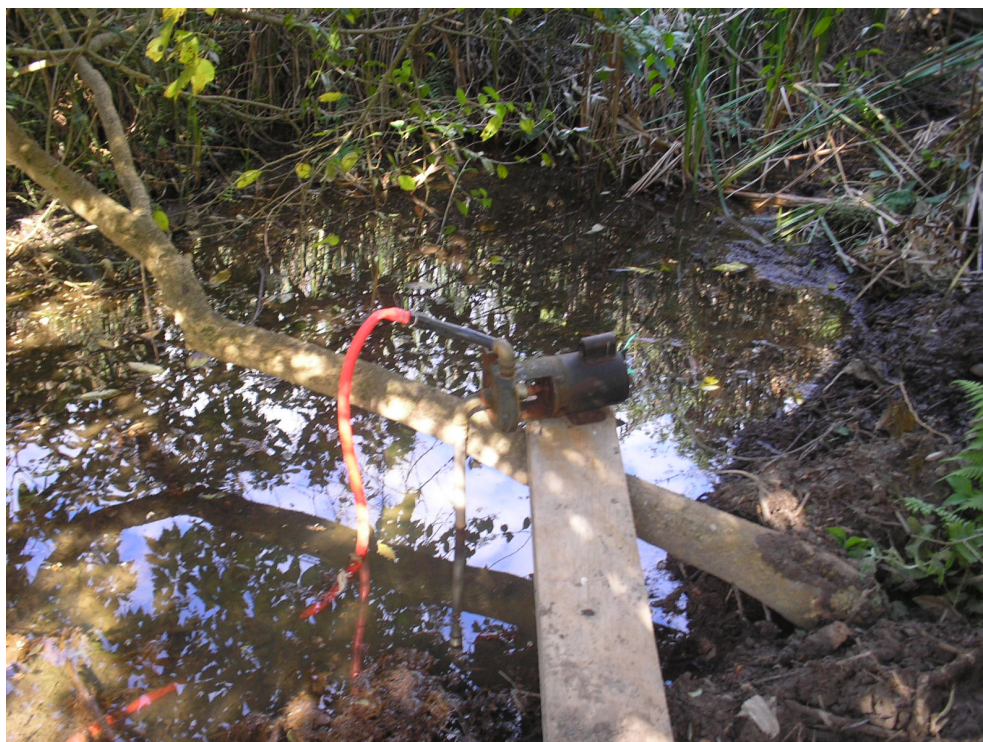
Figura 9. Nascente localizada na propriedade do Senho Liberato, sendo utilizada como fonte de abastecimento.

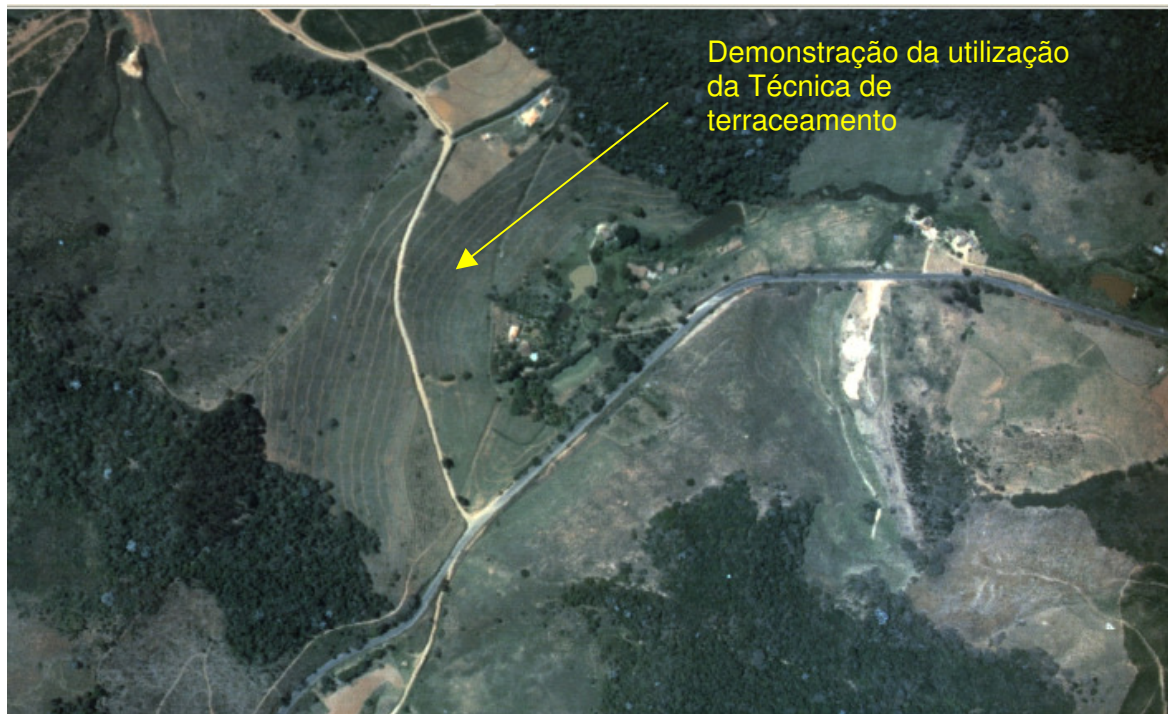
Figura 8. - Técnicas de terraceamento para diminuir o escoamento superficial e aumentar a infiltração da água no solo.

Quanto às técnicas de manejo e conservação de água e solo, obtemos algumas fotos que podem ilustrar como elas agem na propriedade:

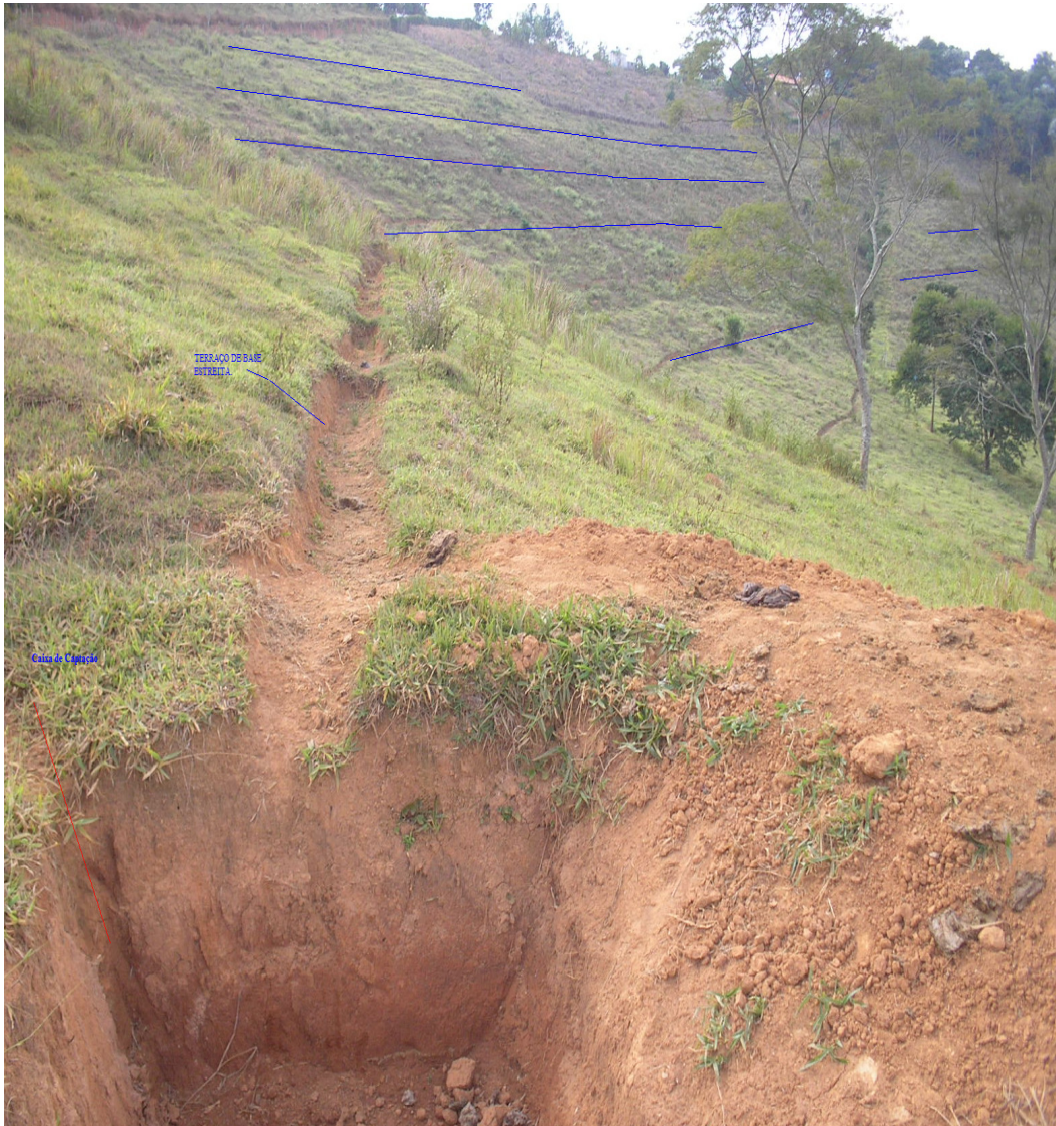
Figura 9. – Visualização dos terraços de base estreita e da caixa de captação, localizada na cabeceira do córrego do engenho, próximo do Sítio Vitarelli.

Figura 10. Visualização dos terraços de base estreita e da caixa de captação, localizada na cabeceira do córrego do engenho, próximo sítio Vitarelli.....	31
