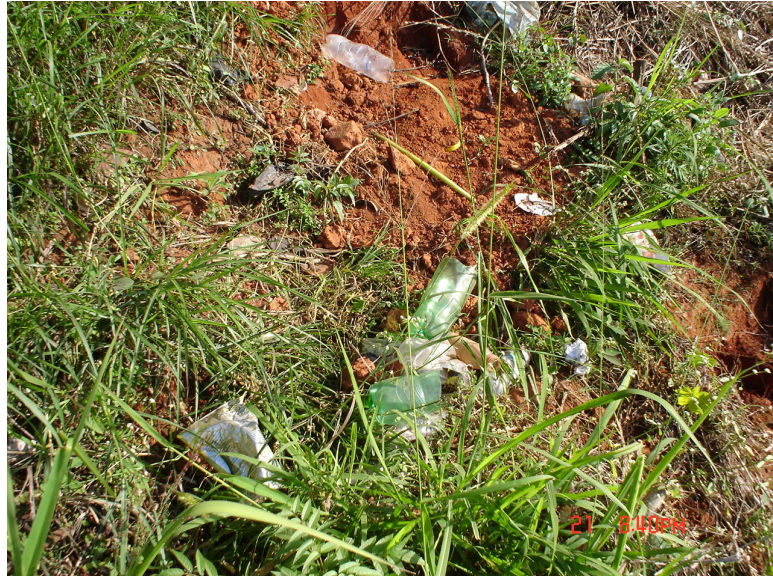
É importante salientar que esta área representa um local de descarte de resíduos sólidos (lixo), dentre estes podem ser encontrados garrafas pet, fraldas descartáveis, latas, entre outros (Figura 10).

Figura 10. Talude do bairro São Sebastião com a presença de resíduos sólidos.

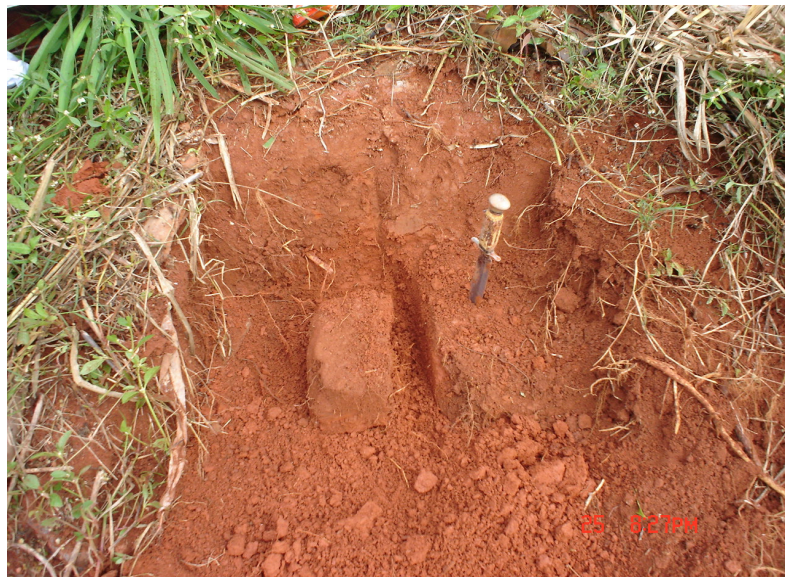
Figura 11. Coleta do torrão no talude do bairro São Sebastião.

como, densidade, granulometria e porosidade total detalhando, em alguns casos, a macroporosidade e a microporosidade. Neste trabalho as caracterizações feitas foram: textura, argila dispersa em água, e a estabilidade de agregados via úmida e seca, que nos possibilitaram empreender as discussões pertinentes à pesquisa. Foram coletados para estas análises cinco torrões (amostras deformadas) em cada talude (Figuras 11, 12, e 13).

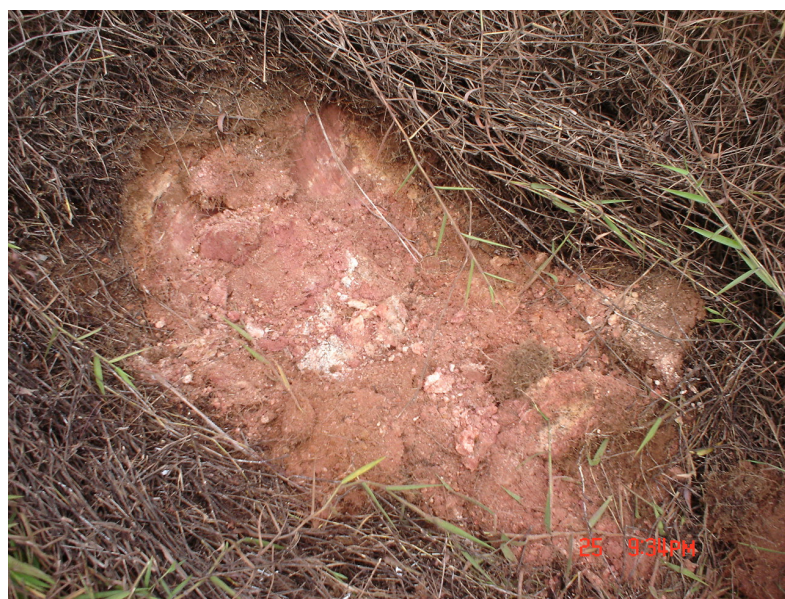
Figura 12. Coleta do torrão no talude situado próximo ao DAH.

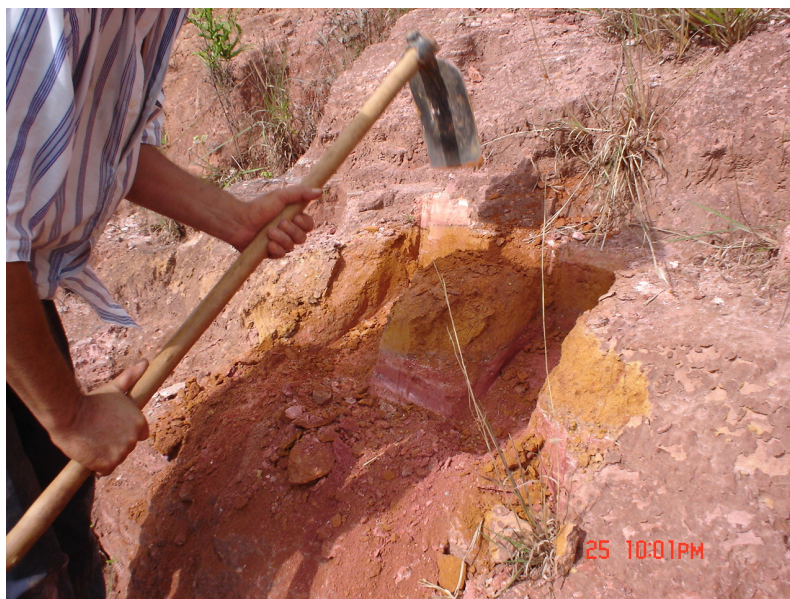
Figura 13. Coleta do torrão no talude situado próximo ao pavilhão de ginástica do curso de Educação Física.

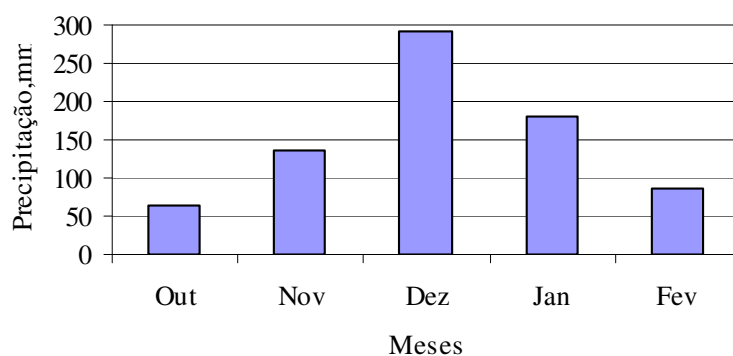
A figura 14 apresenta os índices pluviométricos dos meses de outubro de 2005 a fevereiro de 2006, a ausência dos índices dos meses posteriores, se justifica pela indisponibilidade destes, no Departamento de Engenharia Agrícola da Universidade Federal de Viçosa.

Neste período a precipitação total foi de 757,38 mm, e a do mês mais chuvoso, dezembro, de 291,20 mm, seguido pelo mês de novembro.

Figura 14. Precipitação pluvial correspondente ao período de outubro de 2005 a fevereiro de 2006.

O mês de novembro apresentou um aumento na precipitação (Figura14) em relação ao mês anterior, o que levou a resultados muito pronunciados, principalmente na área urbana. Como foi destacado em Material e Métodos (item 3.2), quatro estacas, foram perdidas restando apenas 8.

Na leitura seguinte (Quadro 1) observou-se que as médias apresentaram pouca variação, mesmo apresentando, este mês, o maior índice pluviométrico do período de observações (Figura 14), isto pode ter ocorrido em função de uma certa estabilização do carreamento de sedimentos, ou o que foi perdido pelas estacas pode ter sido novamente depositado pela erosão dos sedimentos do topo do talude, já que na leitura anterior o solo erodiu consideravelmente.

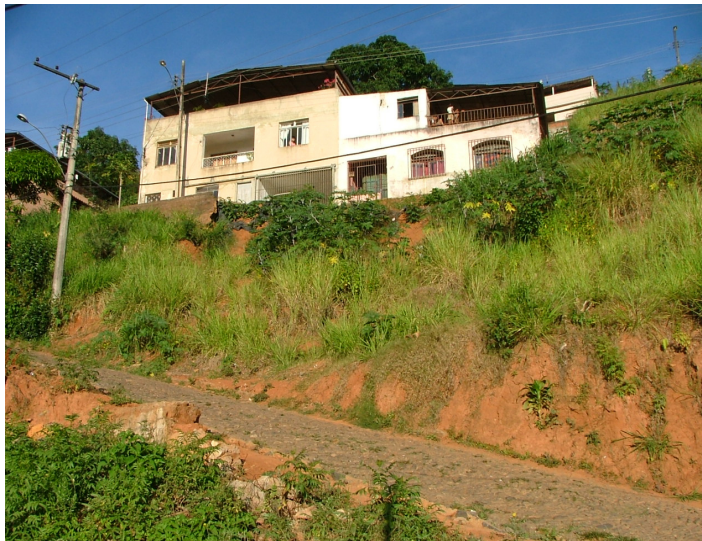
Figura 15. Restabelecimento inicial da vegetação no talude do Bairro São Sebastião.

É importante destacar que nesta área a vegetação, devido às chuvas, começou a se restabelecer, o que pode ter contribuído também, para a diminuição do carreamento de sedimentos.

Na leitura seguinte, realizada no mês de fevereiro (Quadro 1) notou-se uma pequena variação na movimentação de solo nas leituras, mesmo ainda estando em um período de chuvas. A vegetação já se apresentava exuberante (Figura 15), com a presença de um considerável número de espécies vegetais, o que indica que o talude,

contrariamente, as condições do início do experimento, possuía uma considerável resiliência natural.

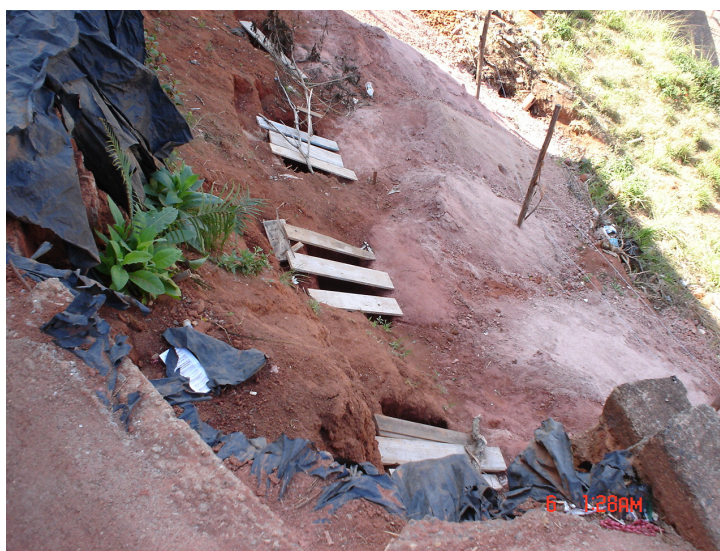
No mês de julho, em visita ao talude, pode-se encontrar a presença de materiais para a construção e o isolamento da área (Figura 16).

Figura 16. Isolamento do talude e início das obras para a contenção.

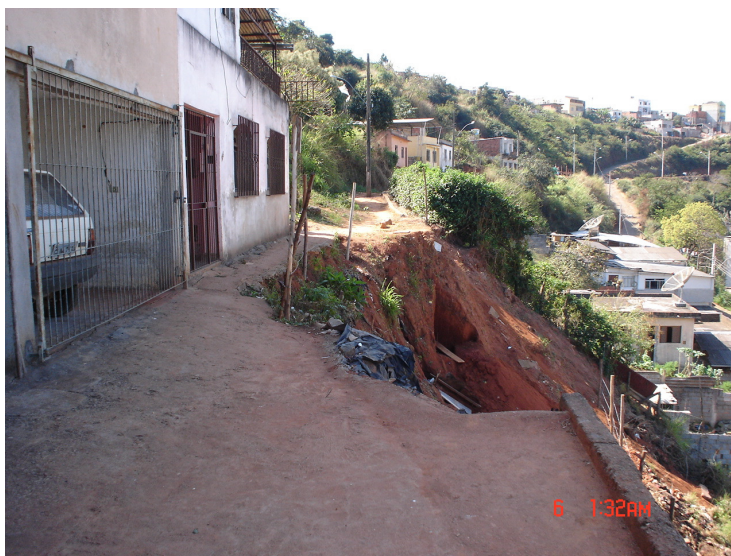
Esta área, após muitos pedidos feitos pelos moradores, na secretária de obras da prefeitura de Viçosa, pôde ser contemplada com obras, que se não fosse efetuada, poderia trazer conseqüências desastrosas, pois duas casas estão acima do talude, restando apenas 1,50 m de passeio (Figura 17).

Figura 17. Passeio comprometido devido a deslizamentos situado acima do talude.
