**Avaliação da Influência do Uso do Solo Sobre a Turbidez na Bacia Hidrográfica
do Ribeirão São Bartolomeu no Trecho a Montante do Campus da UFV**

**UNIVERSIDADE FEDERAL DE VIÇOSA
CENTRO DE CIÊNCIAS HUMANAS LETRAS E ARTES
DEPARTAMENTO DE GEOGRAFIA
CURSO DE GEOGRAFIA**

**Monografia apresentada à disciplina
GEO – 481 Monografia e Seminário, do
curso de Geografia da Universidade
Federal de Viçosa, como requisito
parcial para aprovação na disciplina.**

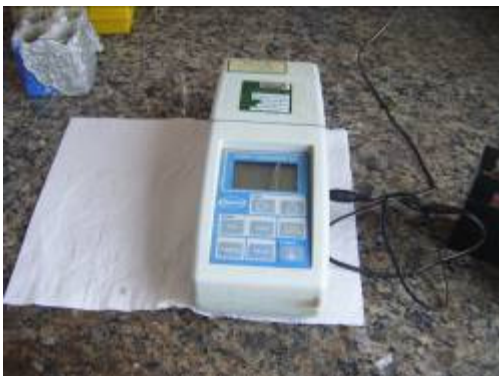
Foto 5 - Turbidímetro Portátil Modelo 2100P da Hach.

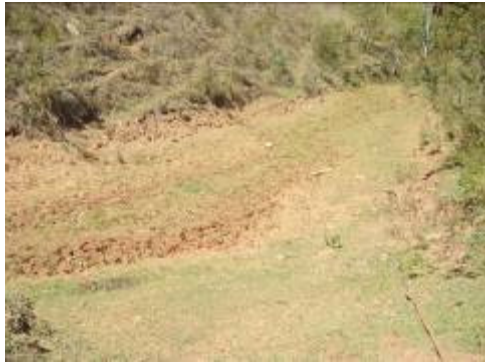
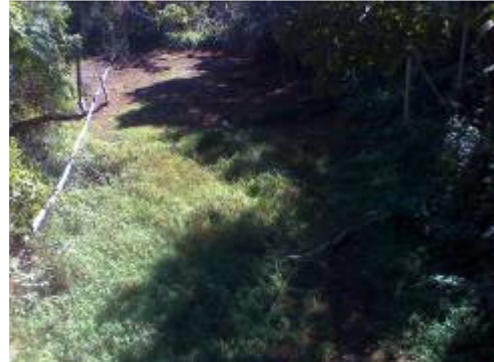
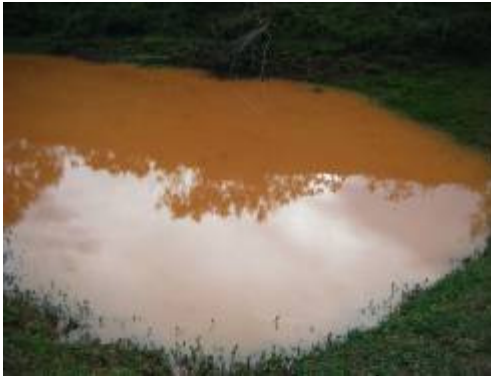
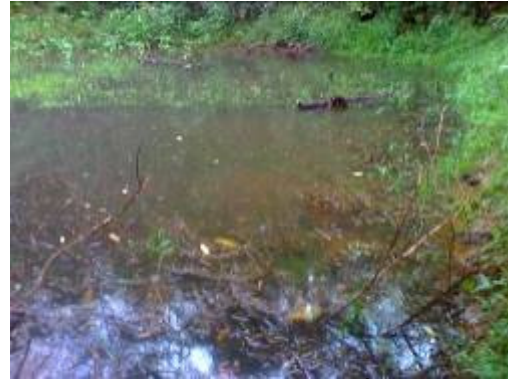
O ponto 29, localizado na sub-bacia do córrego Paraíso, apresentou uma situação inicial semelhante ao ponto 36, localizado na sub-bacia do córrego Santa Catarina. O ponto 29 é uma represa que estava praticamente seca no período seco, sendo possível coletar água somente de um olho d'água, que estava sendo todo desviado para o abastecimento doméstico e apresentou leitura de turbidez de 1,61 (NTU). No ponto 36 não foi possível coletar amostra, pois estava completamente seco.

No período úmido o ponto 29 apresentou turbidez de 173,7 (NTU), enquanto que no ponto 36 a turbidez foi de 10,8 (NTU), a diferença de aproximadamente 17 vezes na turbidez dos pontos pode ser explicada pela presença de cobertura vegetal, já que enquanto o entorno do ponto 29 é ocupado por solo exposto lavoura de café e pastagem, enquanto que o ponto 36 está cercado de mata densa com dossel elevado. A seguir apresentam-se fotos dos pontos 29 e 36 nos períodos seco e úmido.

Foto 9 -Ponto 29 – Período seco.

Foto 10 -Ponto 36 – período seco.

Foto 11 -Ponto 29 – Período Úmido.

Foto 12 - Ponto 36 – Período Úmido.

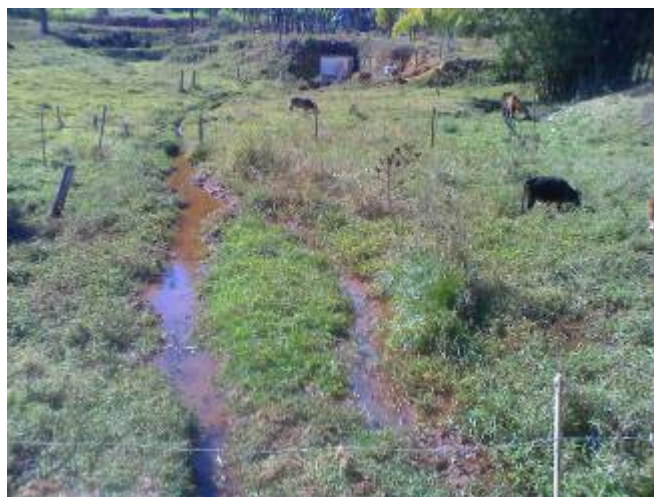
O ponto 38 teve a turbidez no período seco de 5,18 (NTU) e no período úmido de 142,0 (NTU), um aumento de aproximadamente de 27 vezes no valor de turbidez, também verificou se a presença de lavoura de café e solo exposto nas proximidades do ponto, e de animais que pisoteavam os cursos d'água, como se observa na foto a seguir.

Foto 13 – Ponto 38 gado invadindo o curso D'água.

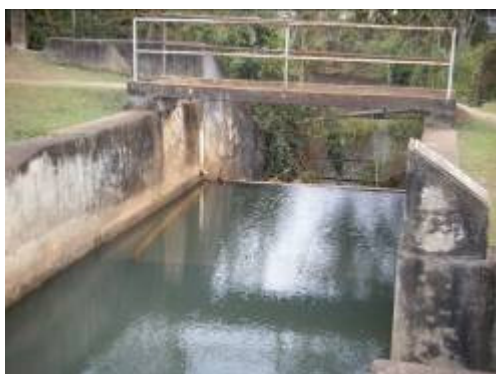
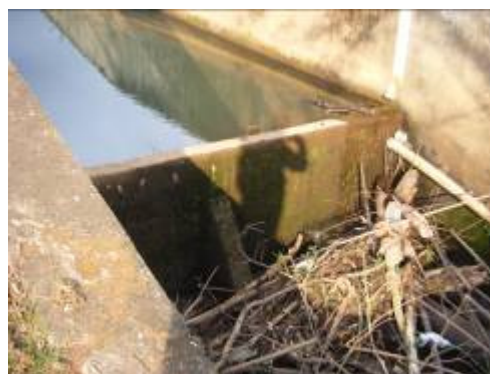
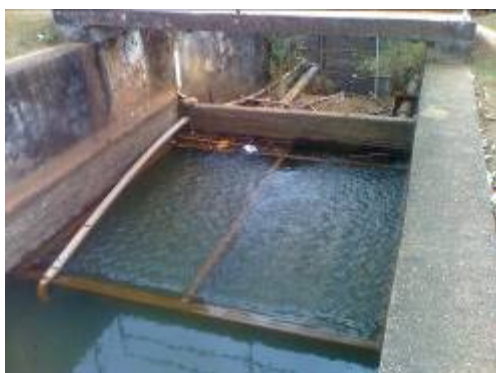
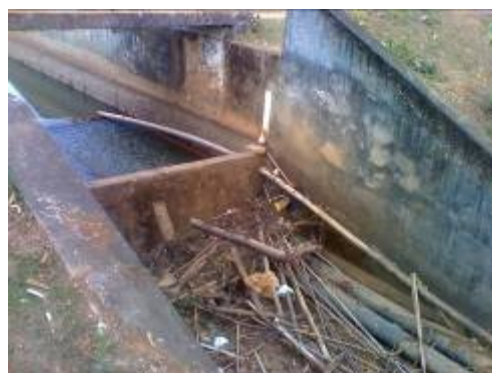
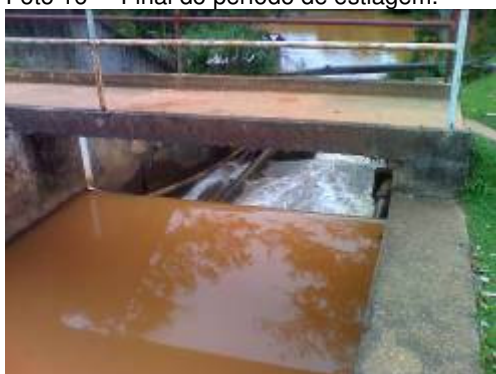
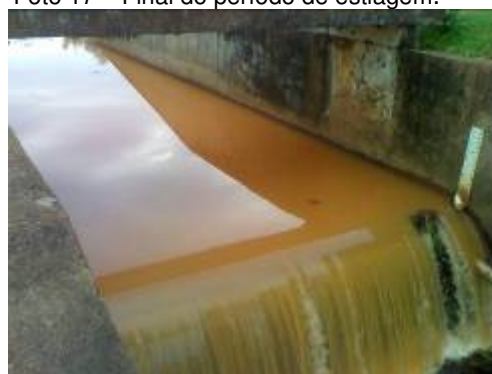
Durante o ano a represa de abastecimento foi monitorada. Nas fotos a seguir mostram-se a variação no nível e da turbidez da água.

Foto 14 - Início do período e estiagem.

Foto 15 - Entulho carregado durante a última chuva.

Foto 16 - Final do período de estiagem.

Foto 17 - Final do período de estiagem.

Foto 18 - Início do período úmido.

Foto 19 - Início período úmido, nível Máximo.

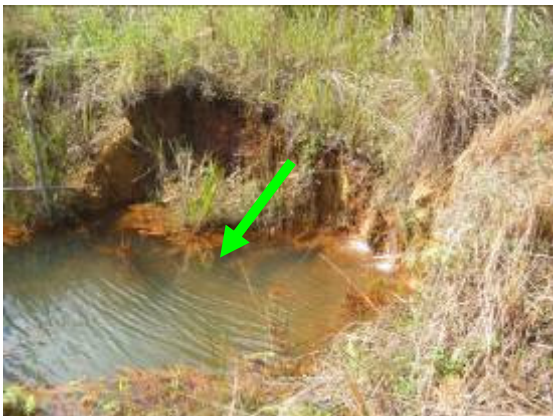
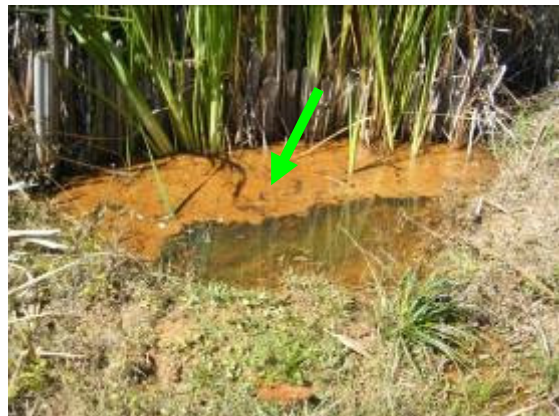
Nos pontos 10, 15, 32, 35 e 37 houve uma redução no índice de turbidez do período seco em relação ao período úmido. Nestes pontos a chuva serviu como um agente de diluição. O ponto 10 teve turbidez de 15,0 (NTU) no período seco e 14,9 (NTU) no período úmido; o ponto 15 apresentou turbidez de 22,73 (NTU) no período seco e 11,4 (NTU) no período úmido; o ponto 32 a turbidez foi 12,50 (NTU) no período seco e 11,4 no período úmido; e, por fim, o ponto 35 a turbidez apresentada de 26,17 (NTU) no período seco e 24,1 (NTU) no período úmido. Por se tratar de uma região mais plana, a velocidade do curso d'água tende a ser menor, proporcionando o surgimento de ferro na forma orgânica, que mesmo em níveis reduzidos, pode favorecer o crescimento de bactérias – *Iron Bacteria* (ferrobactérias). O desenvolvimento destes microorganismos resulta na formação de uma película de textura gelatinosa (uma espécie de filme biológico), que provoca incrustações em tubulações e transmite à água um gosto desagradável. Devido à sua natureza é uma das formas de ferro mais difíceis de remover e controlar e causam um aumento da turbidez da água.

Foi observada esta textura gelatinosa nos pontos 10, 15, 32 e 35 como se mostra nas fotos a seguir.

Fotos 22 e 23 Texturas gelatinosas causada por (ferrobactérias) apontadas pelas Setas.

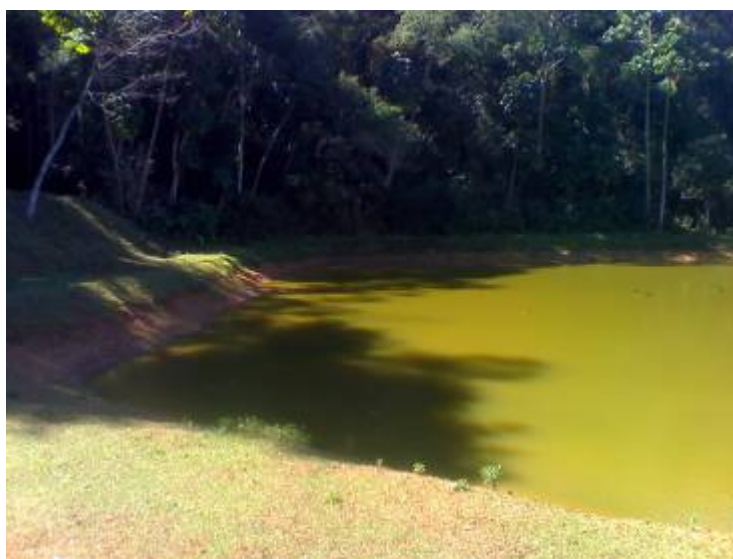
No ponto 37 os resultados de turbidez foram de 22,70 (NTU) para o período seco e 20,2 (NTU) para o período úmido. Neste ponto a chuva também atuou como agente de diluição, mas a explicação para a turbidez maior no período seco é outra. O ponto 37 é uma represa que está praticamente toda cercada por floresta. No período seco ocorre uma elevação da turbidez em função do aumento de matéria orgânica resultante do carregamento de folhas e galhos no período úmido anterior causando o aumento de organismos como Fitoplâncton e Zooplâncton, que leva ao aumento da turbidez da água. Na foto a seguir apresenta-se a água como a coloração característica da presença destes organismos.

Foto 24 – Ponto 37 represa da mata do Paraíso.

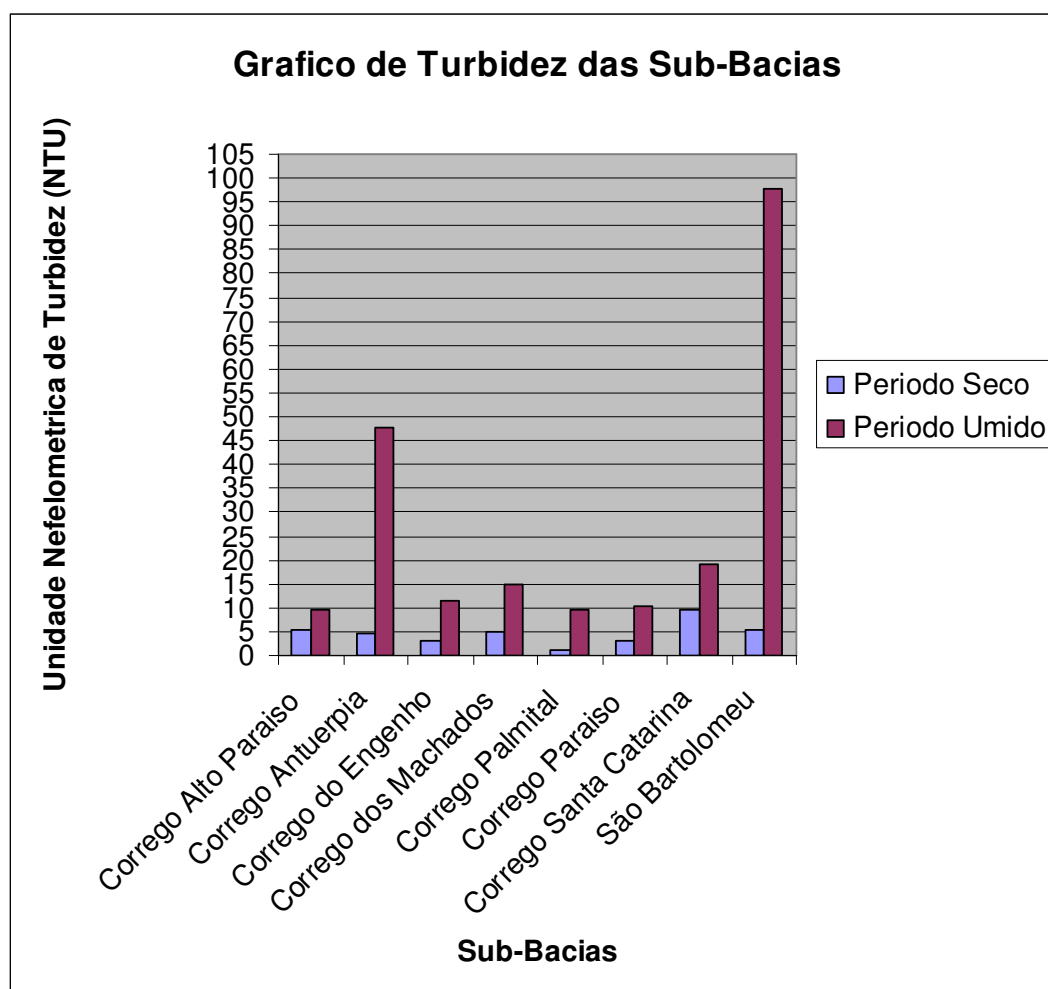
Gráfico 2 – Turbidez das sub-bacias.

As sub-bacias que apresentaram maior índice de turbidez foram Córrego Antuérpia e São Bartolomeu. O córrego Antuérpia representado pelo ponto 16 apresentou turbidez de 4,5 (NTU) no período seco e 47,9 (NTU) no período úmido, resultado que se deve à presença de uma grande área de cafezal, solo exposto, pastagem e área urbana. Nesta região há duas nascentes principais, assim o

A sub-bacia São Bartolomeu, representada pelo ponto 47 teve turbidez de 5,27 (NTU) no período seco e 97,8 (NTU), a razão disto já foi explicada anteriormente na análise do ponto 47.

As sub-bacias Córrego Alto Paraíso, Córrego do Engenho, Córrego dos Machado, Córrego Paraíso e Córrego Santa Catarina tiveram turbidez abaixo de 15 (NTU). Os resultados da turbidez das sub-bacias foram também apresentados em dois mapas, um para o período seco (Mapa 10) e o outro para o período úmido (Mapa 11).
