6.8. MICROBACIA DO CÓRREGO ÁGUA LIMPA (CAL).

6.9. MICROBACIA DO CÓRREGO VELUDO (CV).

6.10. MICROBACIA DO CÓRREGO DO TIGRE (CT).

6.11. BAIXO CURSO DO RIBEIRÃO DO CHIQUEIRO (RC).

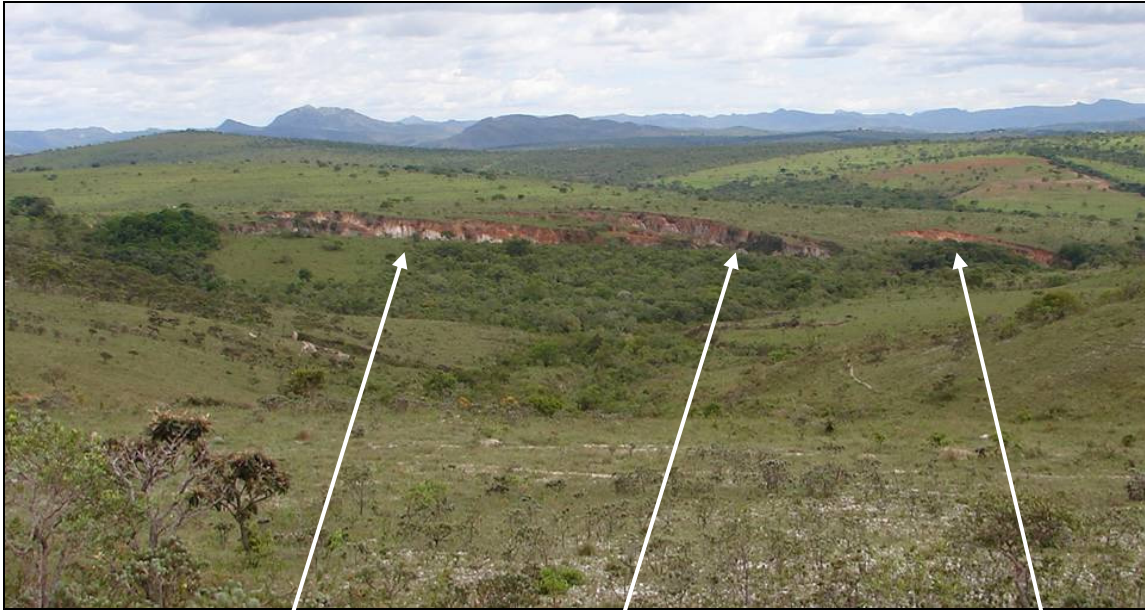
A microbacia do córrego da Água Limpa abrange área equivalente a 776,00 ha. Possui ao longo de seu curso 8 nascentes que deságuam diretamente no Ribeirão do Chiqueiro.

Foi possível constatar pelo levantamento de campo que esta área encontra-se pouco degradada. Constatou-se a manutenção da cobertura do solo, plantio em curvas de nível, aproveitamento das plantas voluntárias como cobertura e incremento da biodiversidade do solo e da propriedade com a manutenção das áreas de preservação permanentes - APPs (morros e encostas, fontes de água), conforme Lei nº 4.771, Código Florestal Brasileiro de 15/09/65.

Desta forma, e apesar da pequena área, a microbacia possui poucos focos erosivos, em número total de 6 voçorocas. Embora a área desta microbacia apresente relevo plano-ondulado, as feições erosivas localizam-se nas áreas de relevo mais acentuados. As feições erosivas mais significativas localizam-se pontualmente junto ao pequeno afluente da sua margem direita, sendo descrita a seguir.

Foto 32: Visão geral da microbacia do córrego Água Limpa.

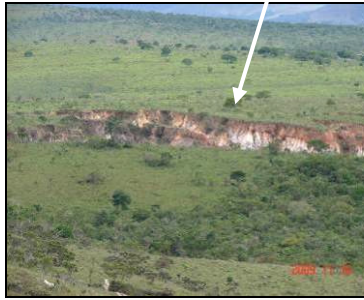
Neste caso, consideradas Voçorocas “a, b e c” (Fotos 32, 33, 34 e 35).

Atualmente, o processo erosivo “b” acima citado aparenta-se parcialmente estável, com a regeneração natural do fundo do vale avançando para as áreas afetadas. Foi observado surgências (fluxos de água) nos processos “a e b” e a maior fonte de carreamento de sedimentos pode estar inserido no ponto “a”.

Foto 33: Erosão a

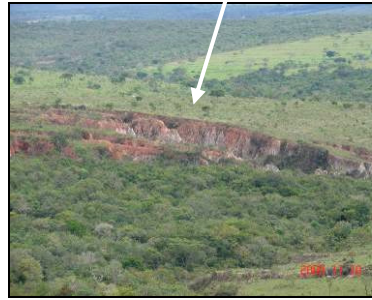
Foto 34: Erosão b

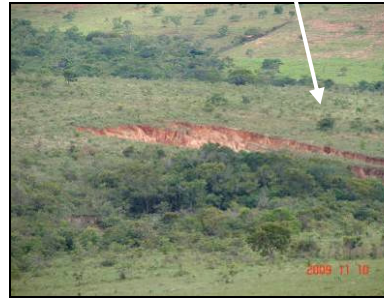
Foto 35: Erosão c

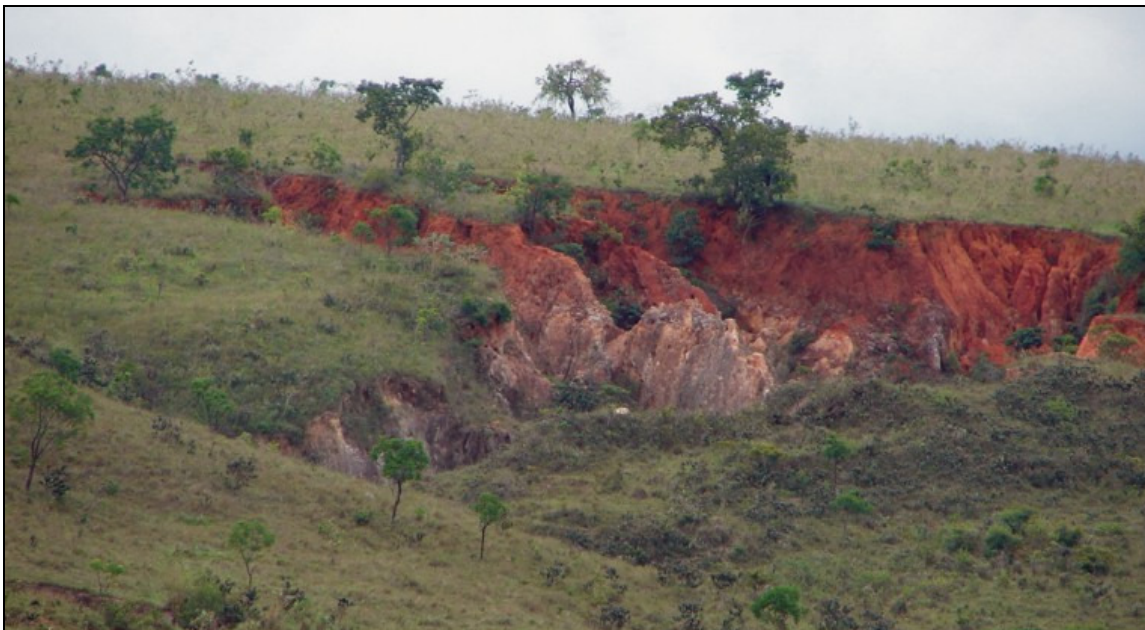
Esse processo erosivo possui área aproximada de 0,2 ha e está localizada em área de meia-encosta da Fazenda Grupiara (Foto 36). A área ao entorno teve sua cobertura vegetal natural, formada pelas tipologias de campo cerrado e cerrado, transformadas em boa parte em pastagens, dando suporte às atividades pecuárias de caráter extensivo.

Foto 36: Visão geral da voçoroca instalada na encosta do morro, na Fazenda Grupiara.

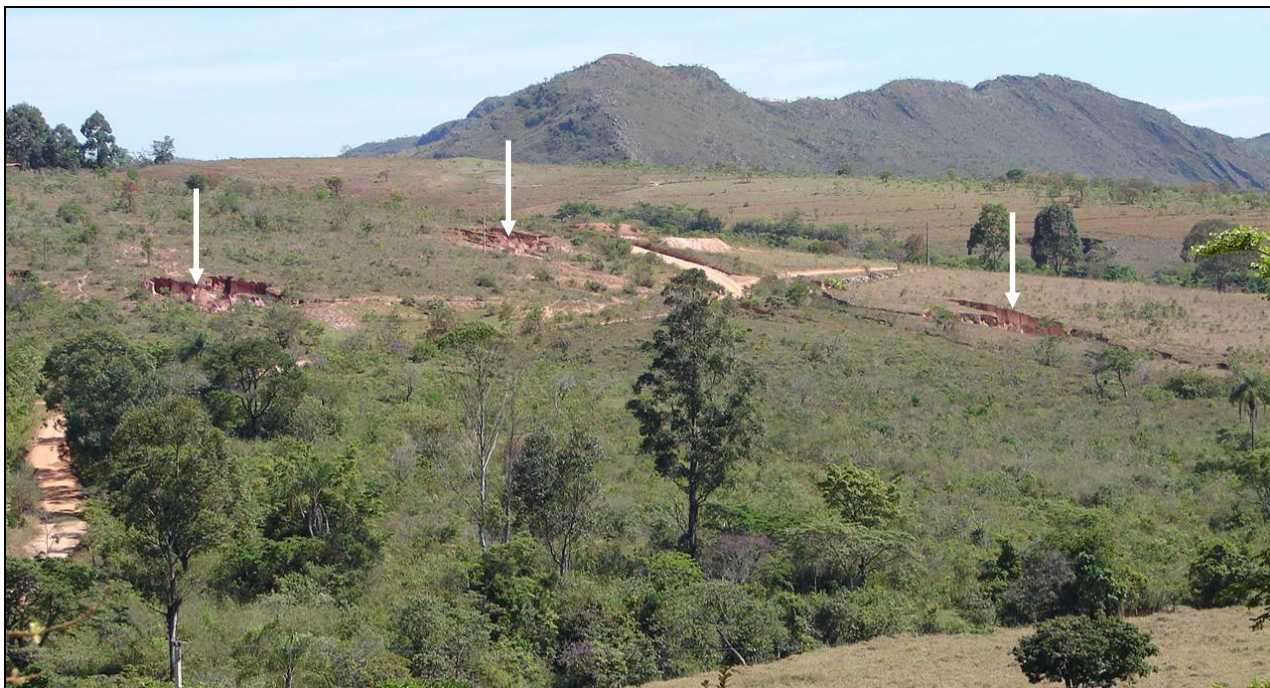
Inserida a 1,5 km da sede do município de Gouveia (Foto 38), este processo erosivo compõe-se de 3 voçorocas junto à estrada de acesso ao Distrito de Cuiabá. Com áreas respectivas de 100m², 150m² e 250m² aproximadamente, este processo erosivo pode ter sido consequência das diversas formas do uso do solo. Verificou-se que os trilhos do gado (rebanho bovino) e as canaletas das estradas conduzem a água pluvial para a rede de canais da voçoroca contribuindo assim para o avanço da voçoroca.

Algumas tentativas de contenção deste processo foram feitas, como a construção de barraginhas, para contenção das águas da chuva e aterramento com rejeitos da construção civil.

Foto 38: No detalhe, os focos erosivo
