## 6.2 - Descrição de eventos locais

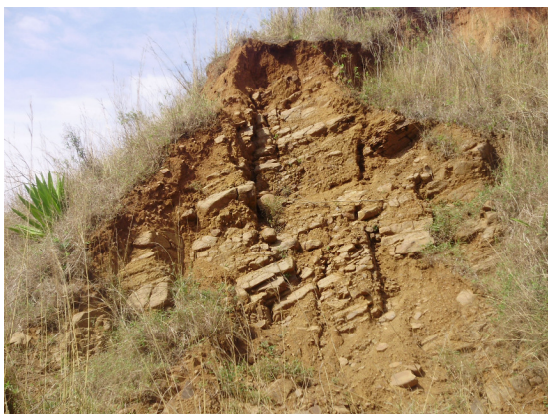
Um dos problemas geológicos observados na estrada que passa pela referida serra é a movimentação de massa causada pela instabilidade do terreno, a qual foi provocada pelo corte de parte da encosta para sua construção.

Nas fotos 01 e 02, observam-se encostas estruturais que compreendem áreas onde são freqüentes os declives iguais ou superiores a 30%, correspondendo a todo “front” da encosta (Valladares e Faria, 2004), as quais têm como uma de suas características a presença de solo litólico. Estas áreas são importantes devido a sua dinâmica pedogênese/erosão. Segundo Resende (1985), “nos ambientes mais acidentados, a erosão, mesmo natural, é muito acentuada, mas a pedogênese também o é, pois há minerais facilmente intemperizados bem próximos a superfície, onde há uma intensa atividade biológica”. O mesmo autor ressalta, ainda, com relação aos solos rasos que os mesmos “são sistemas muito instáveis e que tendem a se desagregar com extrema facilidade, deixando muito solo exposto num processo semelhante a desertificação”.

Foto 01 - Colapso de taludes em Neossolo Litólico.

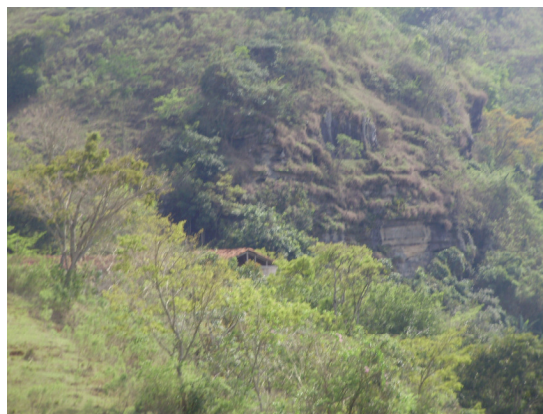
Foto 02 - Encosta estrutural com exposição do substrato gnáissico.

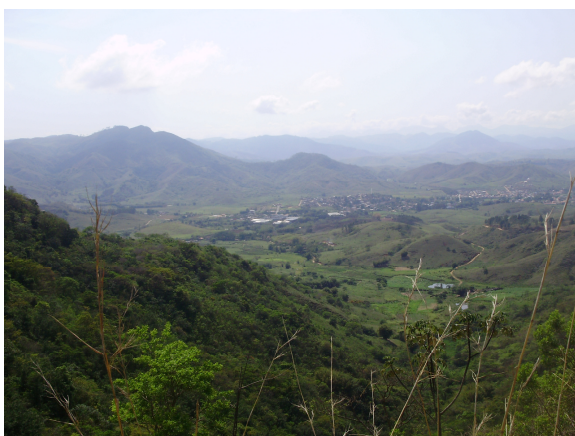
A paisagem da área em estudo apresenta grande número de elevações em forma de “meias laranjas” e presença de relevo montanhoso e escarpado (fotos 03 e 04).

Foto 03 - Vista da Paisagem de Monte Celeste

Com relação às meias Laranjas, Resende (1985) ressalta que “na zona da mata e vale do Rio Doce de Minas Gerais houve, aparentemente, uma grande extensão de elevações na forma de meia-laranja”. Essas pedoformas começaram a ser trabalhadas pelos processos de intemperismo, surgindo, então, feições ravinares anfiteátricas.

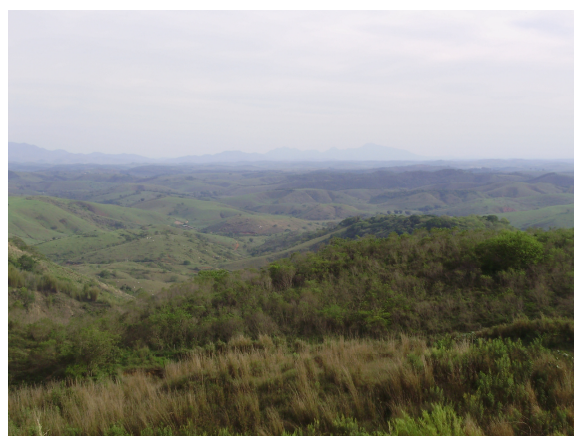
Foto 04 - Vista da Paisagem de São Geraldo.

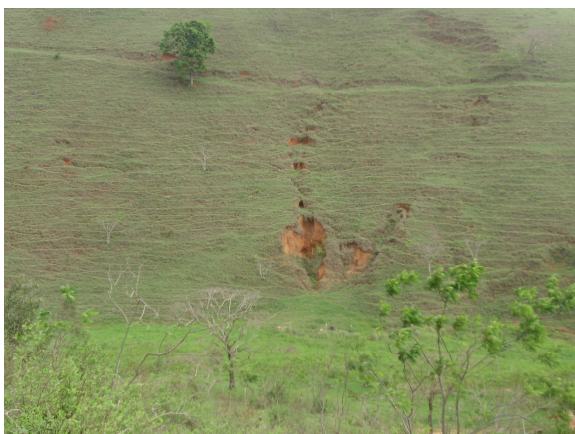
Na foto 05, tem-se um relevo mais côncavo com convergência de água, o que gera erosões em sulcos.

Foto 05 - Ravinamento

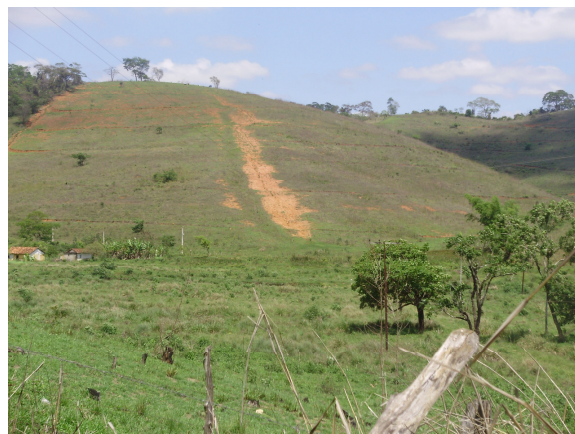
No relevo convexo, a medida em que o processo de erosão avança, a água pode adquirir caminhos preferenciais, assim começam a surgir erosões lineares que podem avançar para formas mais expressivas como as ravinas, é o que se observa na foto 06.

Foto 06 - Meia laranja com incisão linear bem definida.

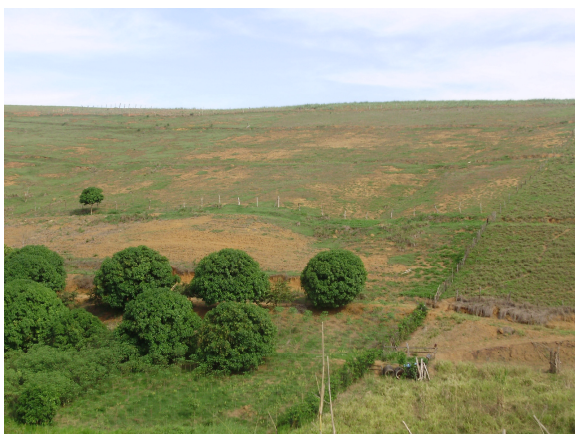
Nas fotos 07 e 08, também são observadas feições convexas, onde ocorre divergência de água na superfície do terreno, ocasionando, então, erosões mais uniformes e laminares.

Foto 07 - Erosão laminar

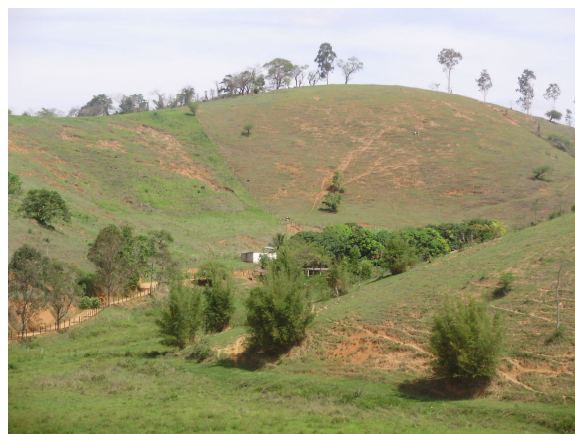
Foto 08 - Erosão laminar com início de processos erosivos lineares

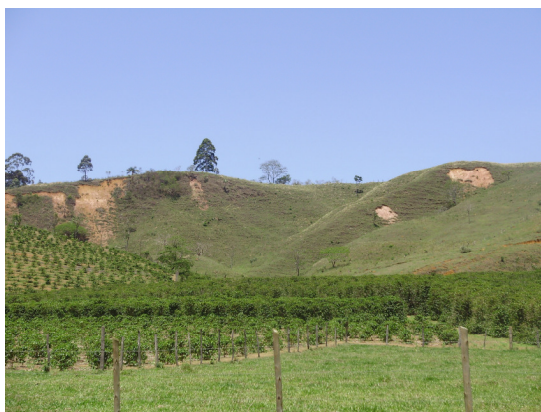
Nas fotos a seguir (foto 09, 10 e 11), são observadas várias formas e tamanhos dessas feições. São áreas que inspiram cuidados, conforme exposto por Resende (1985) quando cita que “as bordas das ravinas, bastante íngremes, constituem-se nas áreas mais instáveis de todo o planalto de Viçosa, MG, pois é aí onde há maior erosão”.

Foto 09 - Laterais de ravinas anfi-teatricas com erosão.

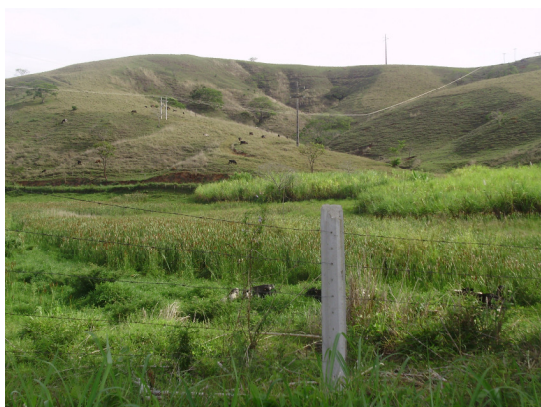
Foto 10 - Feições ravinares anfi-teatricas de diversas formas e tamanhos.

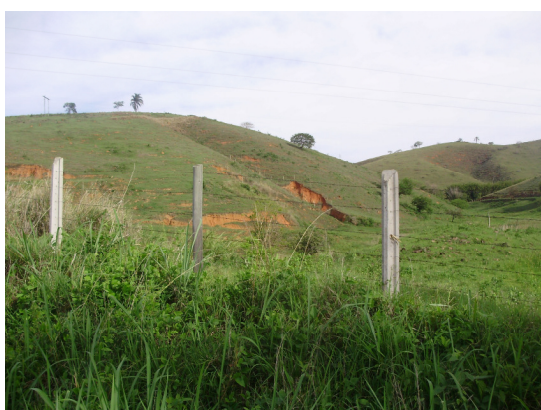
Foto11 - Ravina anfi-teatrica com processo erosivo acelerado em sua base e laterais.
