## 7. RESULTADOS E DISCUSSÃO

## **7.2. Análise da Precipitação e seus Impactos em Piranga**

### **7.3. Evento Pluvial Intenso de 17/12/2008 em Piranga**

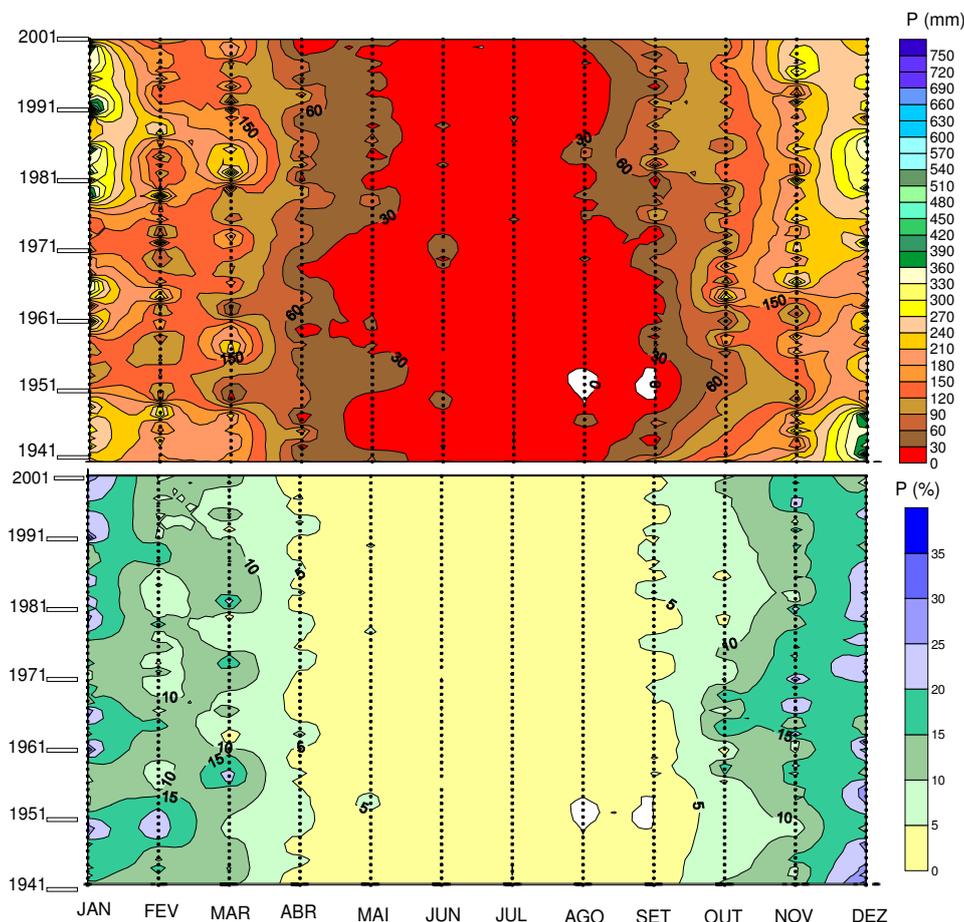
Figura 22: Variação temporal da precipitação na cidade de Piranga, no período de 1941-2001.

Analisando o transeito da distribuição da precipitação (Figura 22), observa-se que os meses mais secos variam de abril a outubro. Entretanto, a partir da década de 1980 os meses mais secos variaram entre maio e agosto, o que pressupõe uma tendência na diminuição dos meses mais secos ao longo do ano, e obviamente um período chuvoso mais longo. Isto também é verificado através da média de chuva da série, uma vez que a partir de 1980 apenas quatro anos foram considerados secos (1980, 1984, 1990 e 1993).

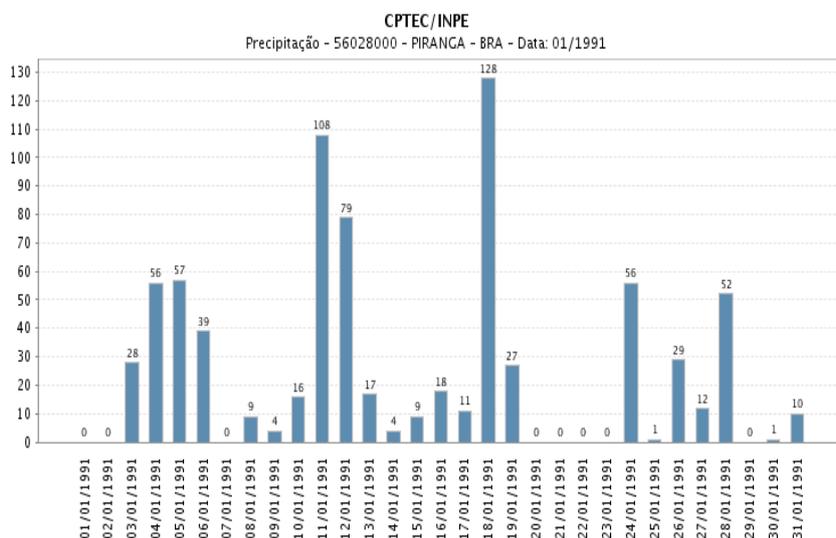
Figura 23: Precipitação registrada em janeiro de 1991 em Piranga-MG.  
Fonte: CPTEC/INPE (2009)

O mês de janeiro de 1991 apresentou o maior total pluviométrico da série com 771 mm, o que corresponde a 30,0% do total anual (Figura 23). Neste mês, choveu praticamente todos os dias, com exceção dos dias 1, 2, 7, 20, 21, 22, 23 e 29. Entre os dias 3 a 19, a precipitação deste período representou 79,11% do mês de janeiro, somente no dia 11 e 18 foi registrado 108 e 128 mm respectivamente. Embora a precipitação deste mês seja a maior registrada, o transbordamento do rio nesta data, não ficou gravado na memória da população, ou seja, esta cheia não afetou os moradores ribeirinhos. Tal fato pode ser

explicado pela distribuição da chuva ao longo do mês, embora em dois dias tenha ocorrido chuvas concentradas acima de 100 mm. Provavelmente esta precipitação foi bem distribuída no período de 24 horas, no entanto, esta hipótese não pode ser confirmada, pois infelizmente não foi possível obter estes dados do CPTEC/INPE.

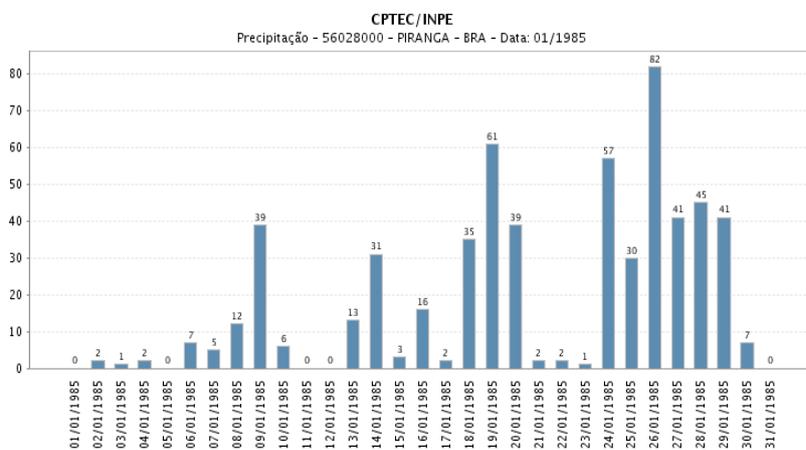
Figura 24: Precipitação registrada em janeiro de 1985 em Piranga-MG.  
Fonte: CPTEC/INPE (2009).

O ano de 1985 é considerado o mais chuvoso da série (2003 mm), sendo janeiro o mês com maior índice pluviométrico (582 mm), o que equivale a 29,0% do total anual (Figura 24). Porém, como em 1991, a chuva foi bem distribuída ao longo do mês, o máximo diário registrado foi 82 mm no dia 26. Neste ano, muitas cidades mineiras foram fortemente afetadas pelas chuvas, muitos rios transbordaram, mas isto não foi verificado em Piranga.

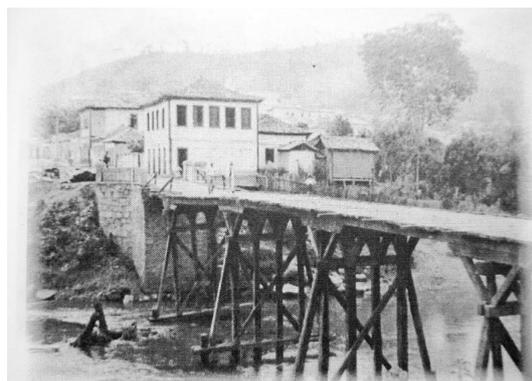
*A antiga Ponte de Madeira, antes de ser desmanchada... 1953.*

Figura 26: Antiga Ponte de Madeira sobre o Rio Piranga.

Através de conversas com os moradores, nesta data Piranga tinha apenas uma ponte dentro do perímetro urbano. A mesma era de madeira (Figura: 26), e as águas não chegaram a cobri-la, no entanto, a enchente a danificou, e em 1954 inaugurou-se a ponte de cimento, existente até hoje.

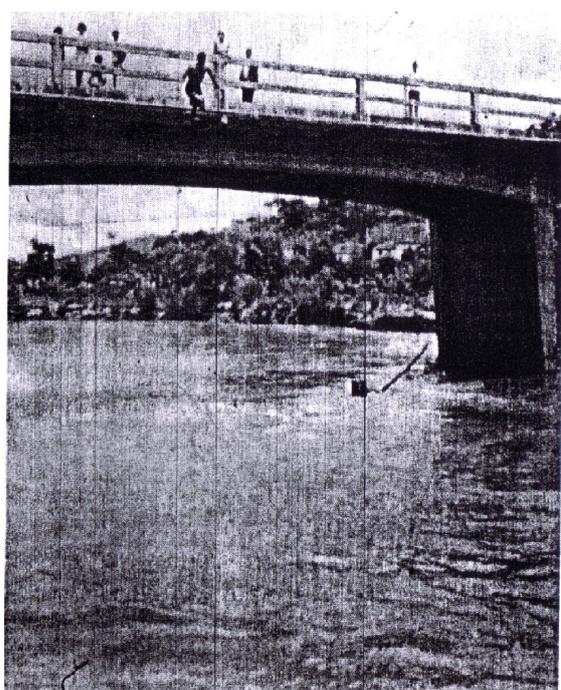
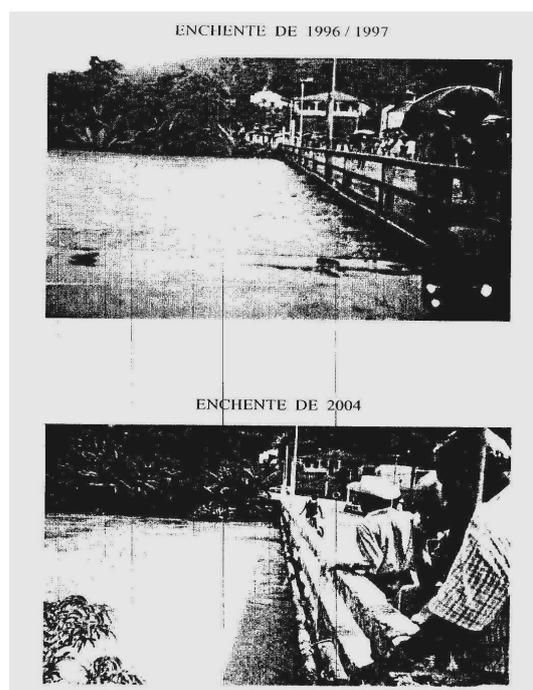
Figura 27: Rio Piranga durante a enchente em 1962, 2004 e na inundaç o de janeiro de 1997.  
Fonte: Arquivo do Conhecimento.

No decorrer destas conversas, e observando as fotos da cheia do Rio Piranga em 1962 (Figura 27), pode-se dizer que trata-se de uma enchente. Acredita-se que o mesmo aconteceu em 1970/71, 1990/91, pelo fato dos moradores ribeirinhos não se lembrarem do evento, também não foi possível encontrar fotos da época que registrassem este evento.

Em janeiro de 2004 (Figura 27), de acordo com o responsável pelo Arquivo do Conhecimento, as águas do rio subiram repentinamente, esta cheia durou poucas horas, e rapidamente o nível da águas voltou ao seu leito normal. Provavelmente esta enchente foi provocada por uma tromba d'água a montante de Piranga.

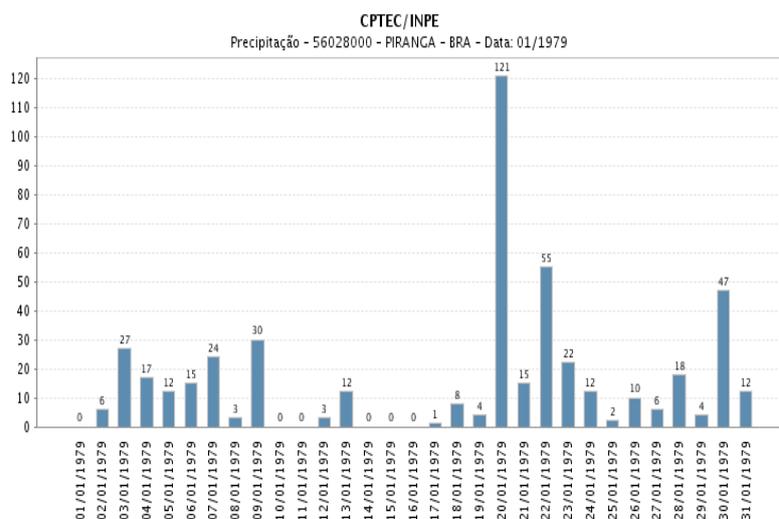
Figura 28: Precipitação registrada em janeiro de 1979 em Piranga-MG.  
Fonte: CPTEC/INPE (2009).

Entre janeiro (Figura 28) e fevereiro de 1979 (Figura 29) foram registrados 927 mm de chuva, equivalente a 49,9% do total anual (1855 mm), ou seja, praticamente a metade da chuva do ano, foi registrada em apenas dois meses. Neste período, as maiores precipitações foram 121,0 e 96,0 mm nos dias 20/01 e 06/02, respectivamente. Esta inundação pode ser explicada pela concentração das chuvas que apresentou estes picos. As repercussões desta inundação não foram muito significativas para a população urbana, uma vez que havia apenas 3000 habitantes no perímetro urbano, na Rua Nova e da Barreira tinham poucas casas, e o atual Bairro Cidade Nova era pasto. Assim, os maiores problemas, nesta época, dizem respeito às estradas, pois todos os acessos à Piranga eram pela estrada de terra, e deste modo, o município ficou isolado (ARQUIVO DO CONHECIMENTO).

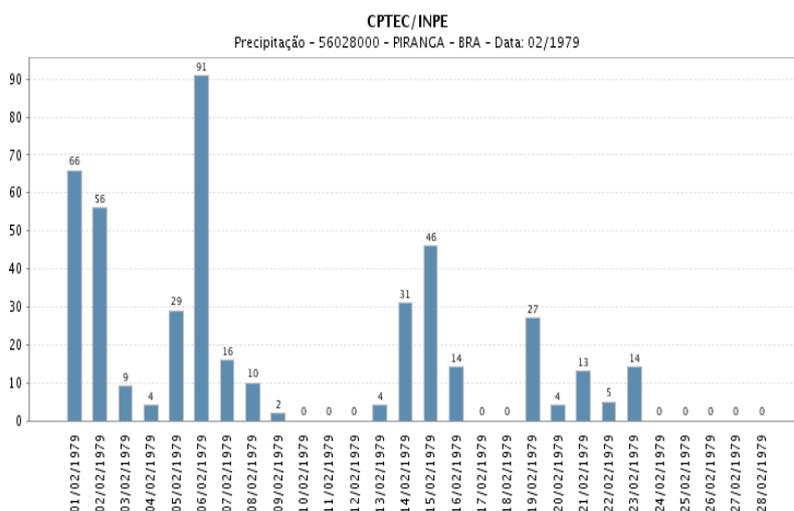
Figura 29: Precipitação registrada em fevereiro de 1979 em Piranga-MG.  
Fonte: CPTEC/INPE (2009).

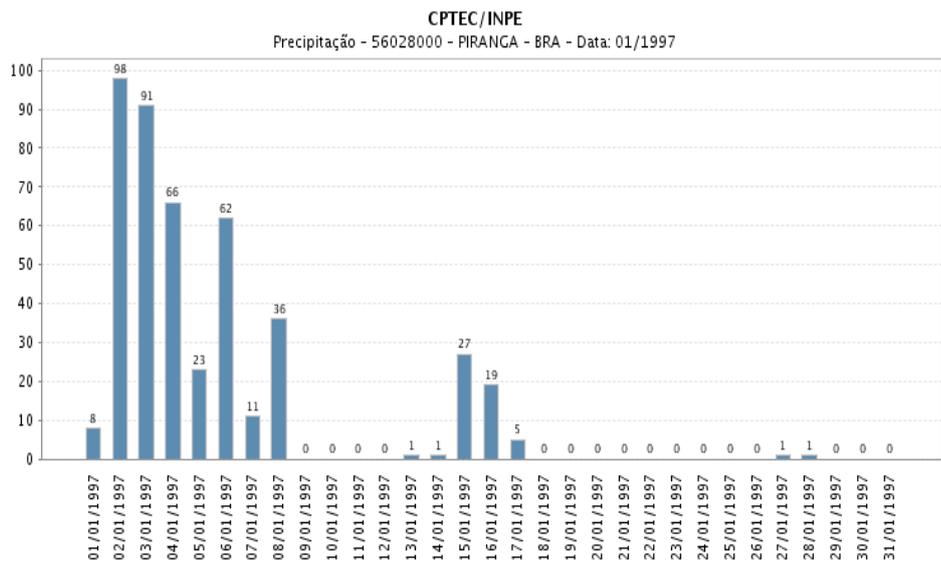
Figura 30: Precipitação registrada em janeiro de 1997 em Piranga-MG.  
Fonte: CPTEC/INPE (2009).

Já em 1997 as chuvas concentraram-se nos primeiros oito dias do ano (395 mm), o que representa 88,2% do mês de janeiro (Figura 30). Esta inundação causou prejuízos no município no que tange pontes de cabo de aço, pinguelas, além de abalar à estrutura da Ponte Secundária (ligando a Rua do Mercado ao Bairro Cidade Nova) recém construída, vindo a mesma a cair (Figura 31). Neste episódio, duas famílias da Rua da Barreira tiveram suas casas invadidas e danificadas pelas águas, sendo obrigadas a deixarem suas casas, o muro do campo do Nacional Esporte Clube (saída para Viçosa) não agüentou a pressão da água e veio a cair. Além disso, um pequeno trecho na baixada da Rua Nova que também foi tomada pelas águas (Figura 32). No Bairro Cidade Nova (cujo loteamento e abertura de ruas foram realizados na década de 1980), somente os quintais foram afetados, os prejuízos dos moradores ribeirinhos (com exceção das duas famílias que tiveram que sair de casa) foi somente no sentido de animais domésticos serem levados pelas águas. O nível do rio ficou cerca de dois metros abaixo da Ponte Principal da cidade. Na época, esta inundação foi considerada inédita pelos moradores mais antigos da cidade. De acordo com o Prefeito recém empossado, o rio subiu cerca de 6 metros, foi decretado SE, porém o município não recebeu recursos.

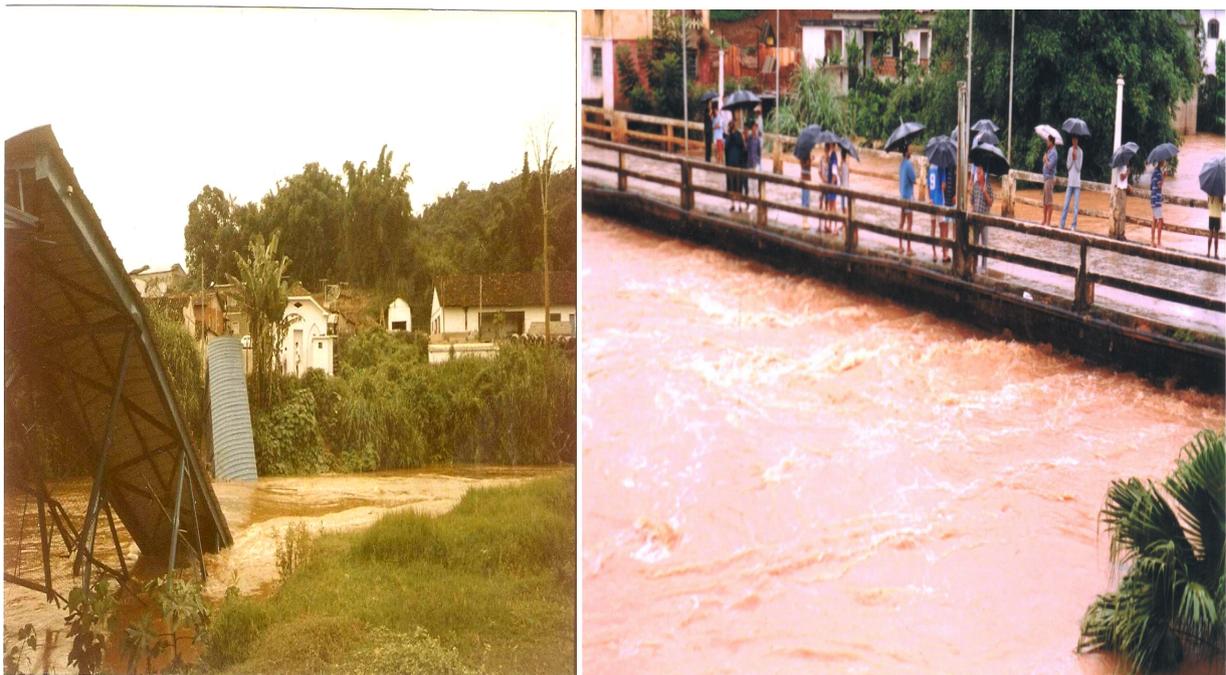
Figura 31: Ponte Secundária, que liga a Rua do Mercado ao Bairro Cidade Nova, danificada durante a inundação de 1997 e Ponte Principal (Avenida São José), que interliga a Rua da Barreira e o Bairro Cidade Nova ao Centro da cidade.

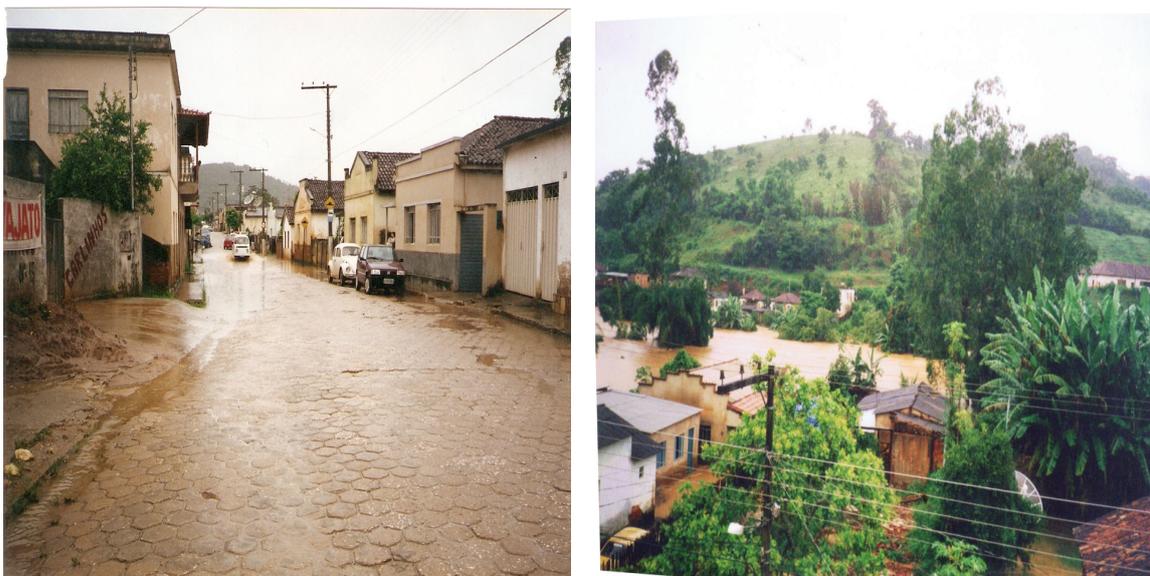
Figura 32: Trecho da Rua Nova invadido pelas águas do Rio Piranga em 1997.  
Fotografia obtida por: José Brigolini.

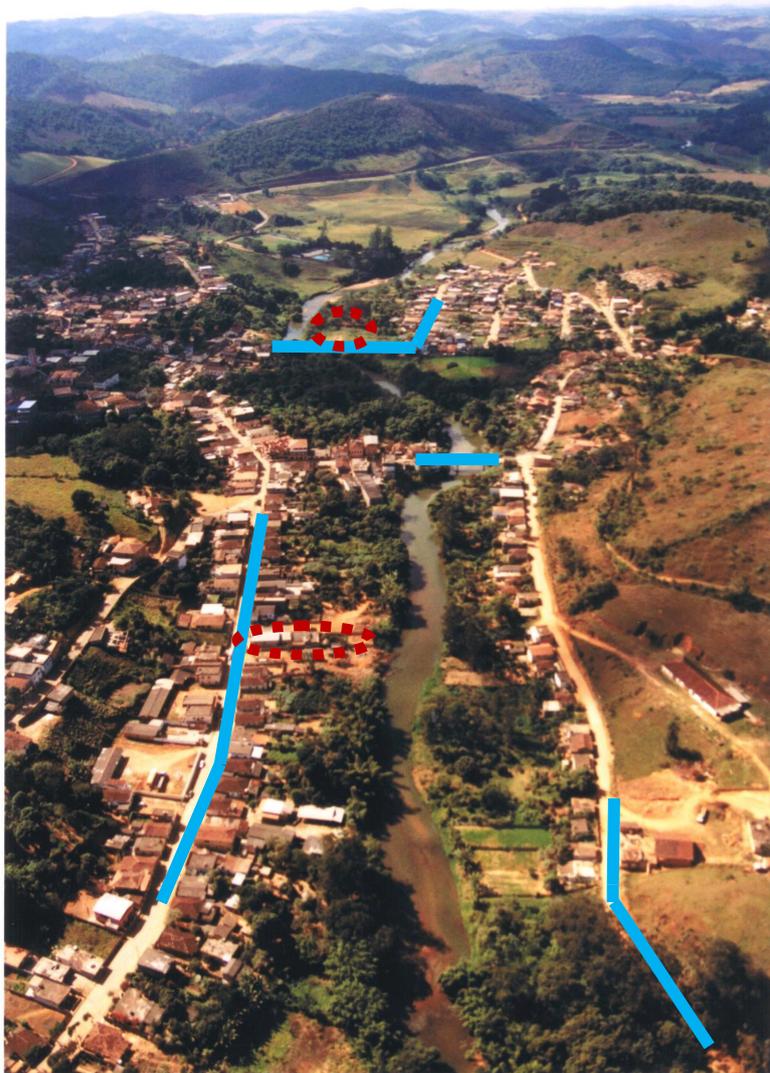
Locais ocupados pelo rio na inundação de 1997

Locais ocupados pelo rio na inundação de 2008

Figura 33: Áreas afetadas pela inundação de 1997 e 2008.  
Fotografia obtida por: Carlos Araújo Silva.

Ao comparar a inundaç o de 1997 com a de 2008 (Figura 33), pode-se perceber a magnitude da segunda em raz o das  reas afetadas. Em 2008, a Rua Nova teve que ser interditada, devido  s  guas do Piranga ocuparem quase toda sua extens o, o Bairro Cidade Nova e a Rua da Barreira ficaram isolados durante todo o dia, grande parte das pontes de acesso   zona rural e  s cidades vizinhas foram tomadas pelas  guas. Outro ponto que deve ser ressaltado   a ocupa o nas proximidades da Ponte Secund ria no Bairro Cidade Nova ap s a inunda o de 1997, conforme o Anexo 6.

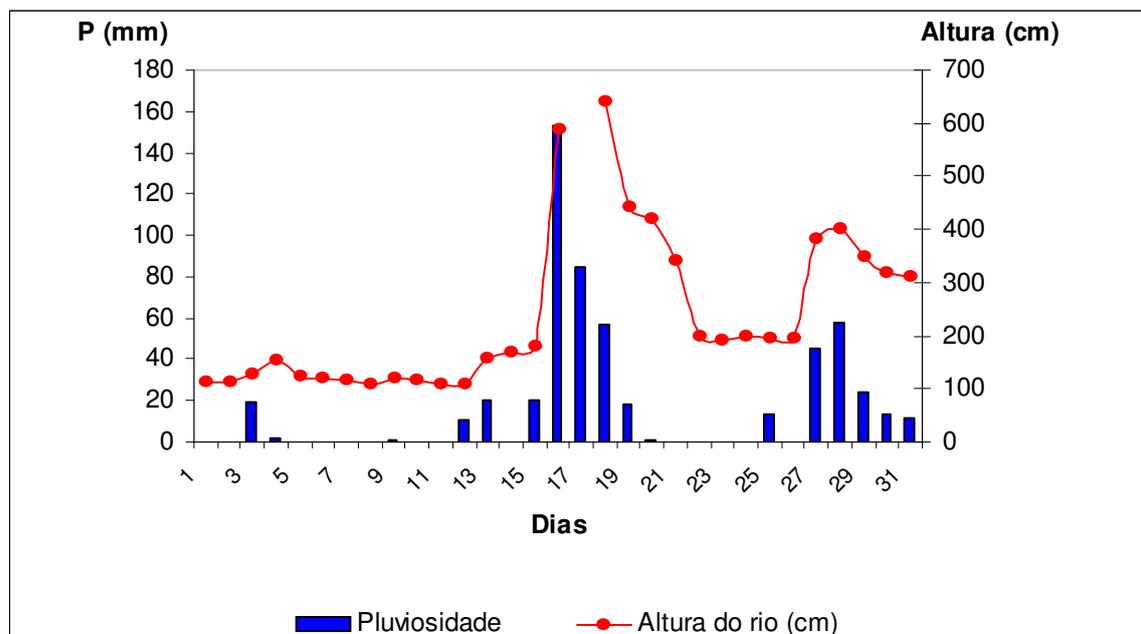
Figura 34: Hidrograma de fluxo de água do rio Piranga em resposta à chuva ocorrida no mês de dezembro de 2008.

Deste modo, de acordo com a Figura 34, entre os dias 17 e 20 de dezembro, foi registrado em Piranga, 54,4% do total pluvial esperado para o mês, sendo que no dia 16/12/2008 choveu 152,8mm (28,2% do mês). A cota fluviométrica registrou no dia 16, 460 cm e 586 cm, às 7 e 17 horas, respectivamente, ou seja uma elevação das águas de 126 cm, em um período de 10 horas. No dia 17 o nível do rio ultrapassou a Ponte Principal e as réguas fluviométricas (Figura 35), mantendo-se neste nível até por volta das 18 horas, quando começou a abaixar lentamente. Segundo o CPRM, o rio subiu aproximadamente 860 cm na zona urbana.

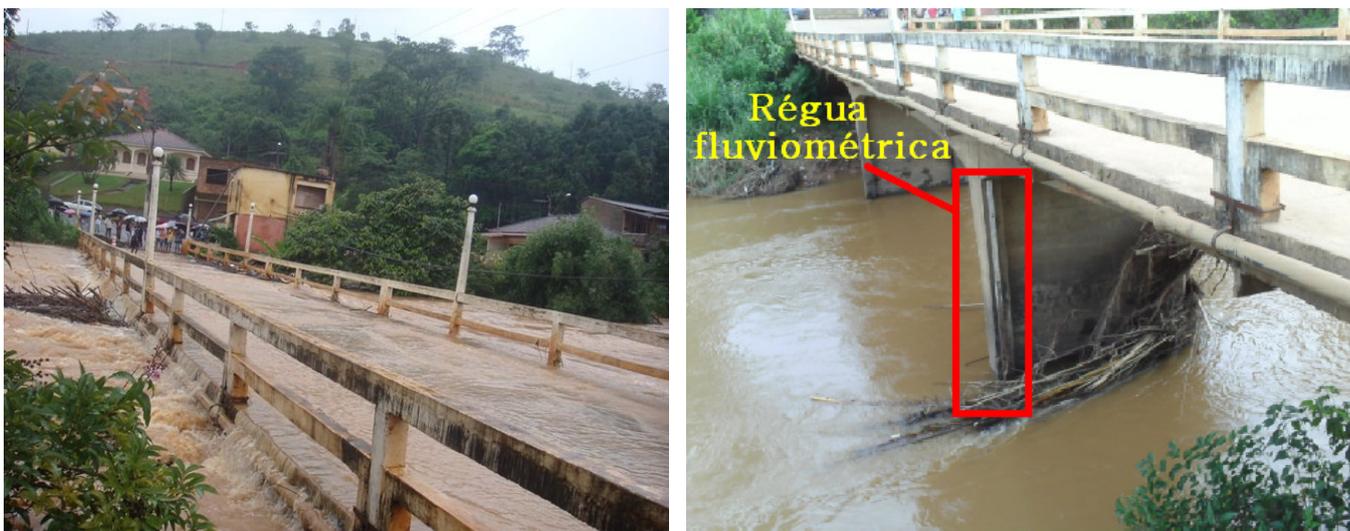
Figura 35. Ponte principal da cidade (Avenida São José), que interliga a Rua da Barreira e o bairro Cidade Nova ao centro da cidade, no 17/12/2008, quando as águas do rio Piranga passaram por cima da ponte e em 11/04/2009, em que observa-se a marca onde localizava a régua fluviométrica desativada levada pelas águas do rio em enchentes anteriores.

Assim sendo, a partir das 22 horas do dia 16, os moradores ribeirinhos foram surpreendidos pela elevação rápida das águas do Rio Piranga, que atingiu tanto moradores da zona urbana quanto da zona rural. As águas do rio invadiram casas, comércios, ruas, estradas, levando pertences dos moradores atingidos, pontes, animais e muros. Dezenas de famílias saíram às pressas de suas casas, sendo acolhidos por parentes e amigos. O rio passou por cima das duas pontes dentro da zona urbana (Figura 35 e 36), isolou o Bairro Cidade Nova, a

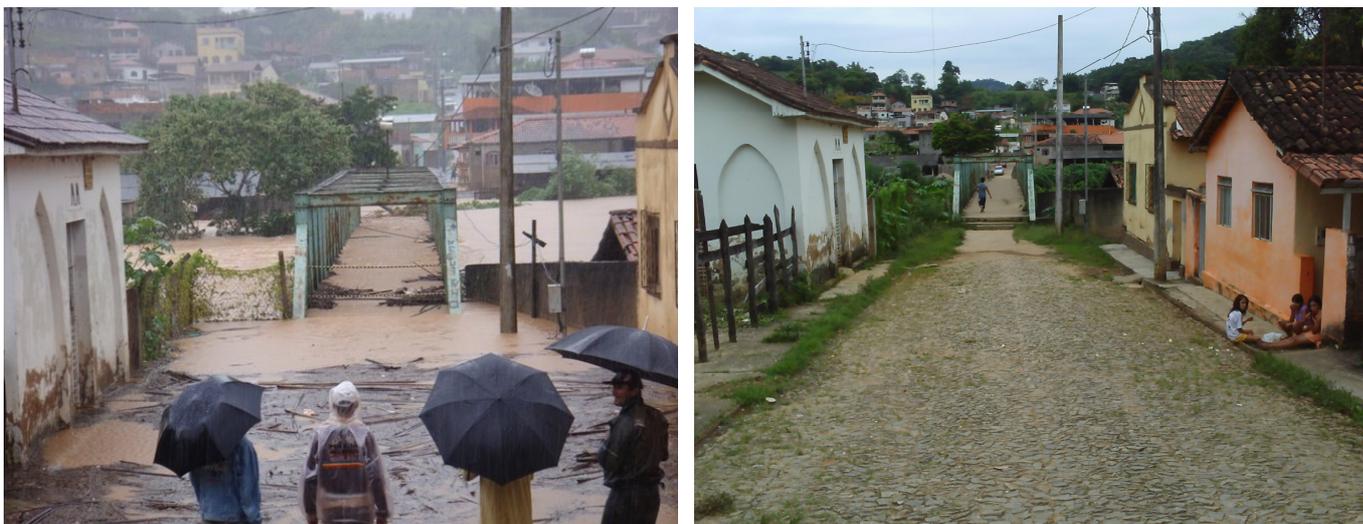
Figura 36: Ponte Secundária que liga a Rua do Mercado, no centro, ao Bairro Cidade Nova, em 17/12/2008, quando ocorreu a enchente e no dia 11/04/2009.

Além disso, as águas do rio Piranga levaram 2 pontes de madeira, 3 pontes de cabo de aço na zona rural, além de danificar a rampa de acesso da Ponte Secundária que liga o Centro da cidade ao Bairro Cidade Nova. Outros prejuízos que não são contabilizados como animais carregados pelas águas, perdas de mantimentos e pertences dos moradores ribeirinhos também foi verificado em decorrência da inundação.

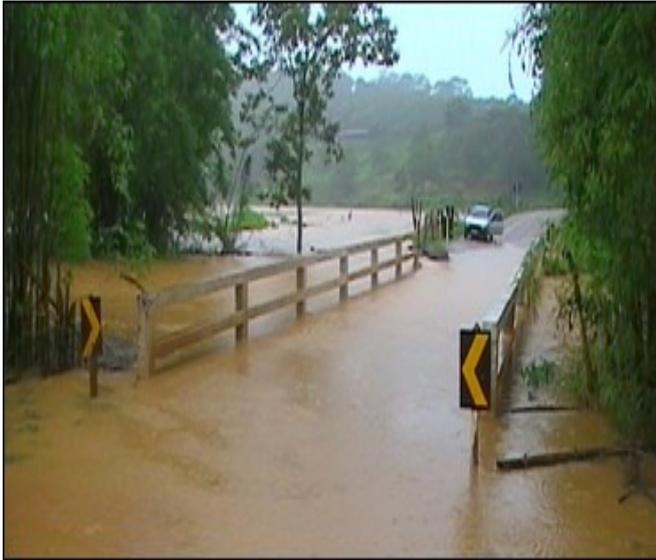
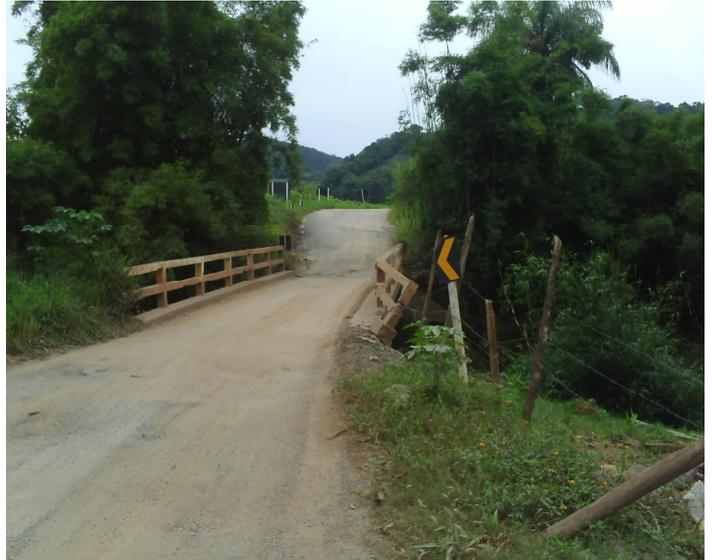
Figura 37: Rodovia BR-482, que interliga os municípios de Piranga e Porto Firme, no dia 17/12/2008 e 11/04/2009, respectivamente.

Rua da Barreira. A Rua Nova (entrada da cidade) ficou interditada, como também vários trechos de estradas que dão acesso às cidades circunvizinhas como a BR-482 que liga Piranga a Porto Firme (Figura 37).
