**Diagnóstico dos Principais Processos Erosivos na Bacia
Hidrográfica do Ribeirão do Chiqueiro (Mesorregião Vale do
Jequitinhonha – Minas Gerais)**

**Diagnóstico dos Principais Processos Erosivos na Bacia Hidrográfica do
Ribeirão do Chiqueiro - Mesorregião Vale do Jequitinhonha - MG**

Monografia apresentada à disciplina GEO
481- Monografia e Seminário - como
exigência parcial para conclusão do Curso
de Bacharel em Geografia.
Orientador: André Luiz Lopes de Faria.

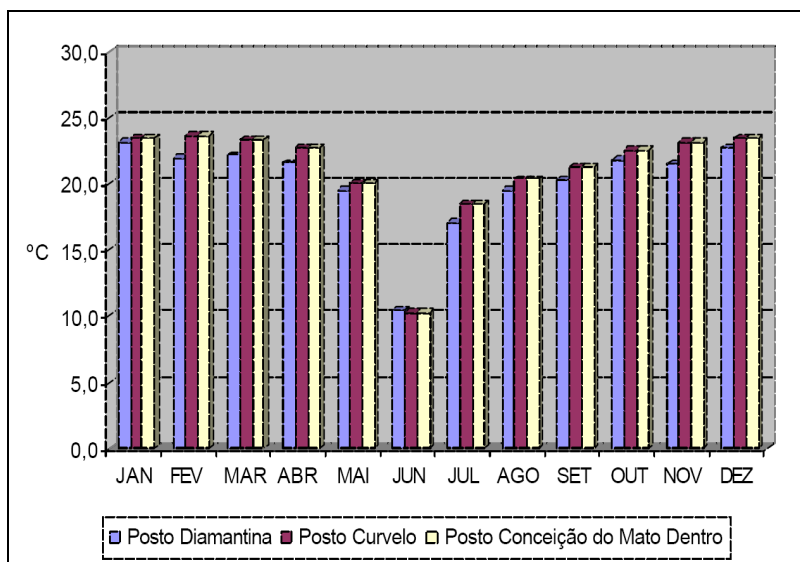
Figura 3: Temperatura Média Mensal dos postos meteorológicos de Diamantina, Curvelo e Conceição do Mato Dentro.

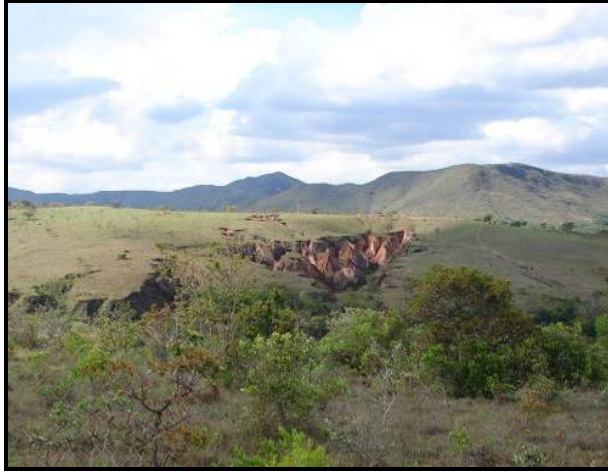
Foto 1 - Vista da Depressão de Gouveia: superfície paleogênica (1.250 - 1.300m) no terceiro plano; superfície pliocênica (1.050 - 1.100m) no segundo plano e vales quaternários com voçorocas, em primeiro plano.

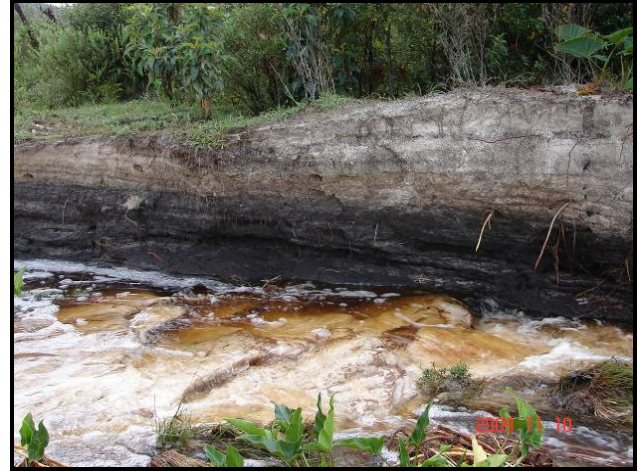
Foto 2: Cobertura das depressões hidromórficas situadas sobre as superfícies quartzíticas (córrego Bom Sucesso, próximo à comunidade da Bilha): areias finas sobre turfas.

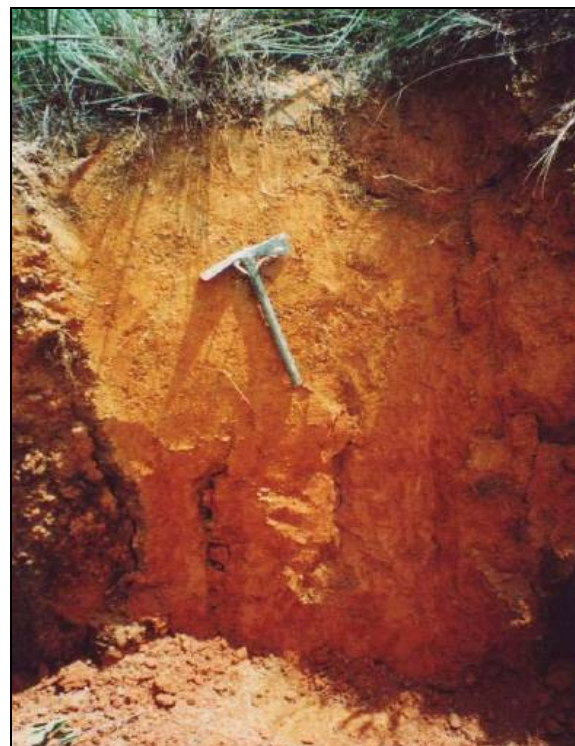
Foto 3 -

Fotos 3 e 4: Perfil de Latossolo Vermelho-Amarelo na região do córrego do Quebra. Coordenadas UTM: 629900 / 7963450. Elevação: 1060m. Observam-se algumas alterações entre os horizontes A e BA, pequena alteração de estrutura e consistência foi observada, o que não é suficiente para indicar uma descontinuidade do material de origem. A alteração entre os horizontes BA e Bw1 é registrada nas características de cor, estrutura e consistência. Já na transição dos horizontes Bw1 e Bw2 destaca-se a mudança do solo de plástico a ligeiramente plástico e de bruno forte a vermelho amarelado. Mas essas alterações dissociadas de outros indícios podem representar apenas uma diferenciação entre horizontes, coerente com o processo pedogenético (Fonte: Lages, 2005).

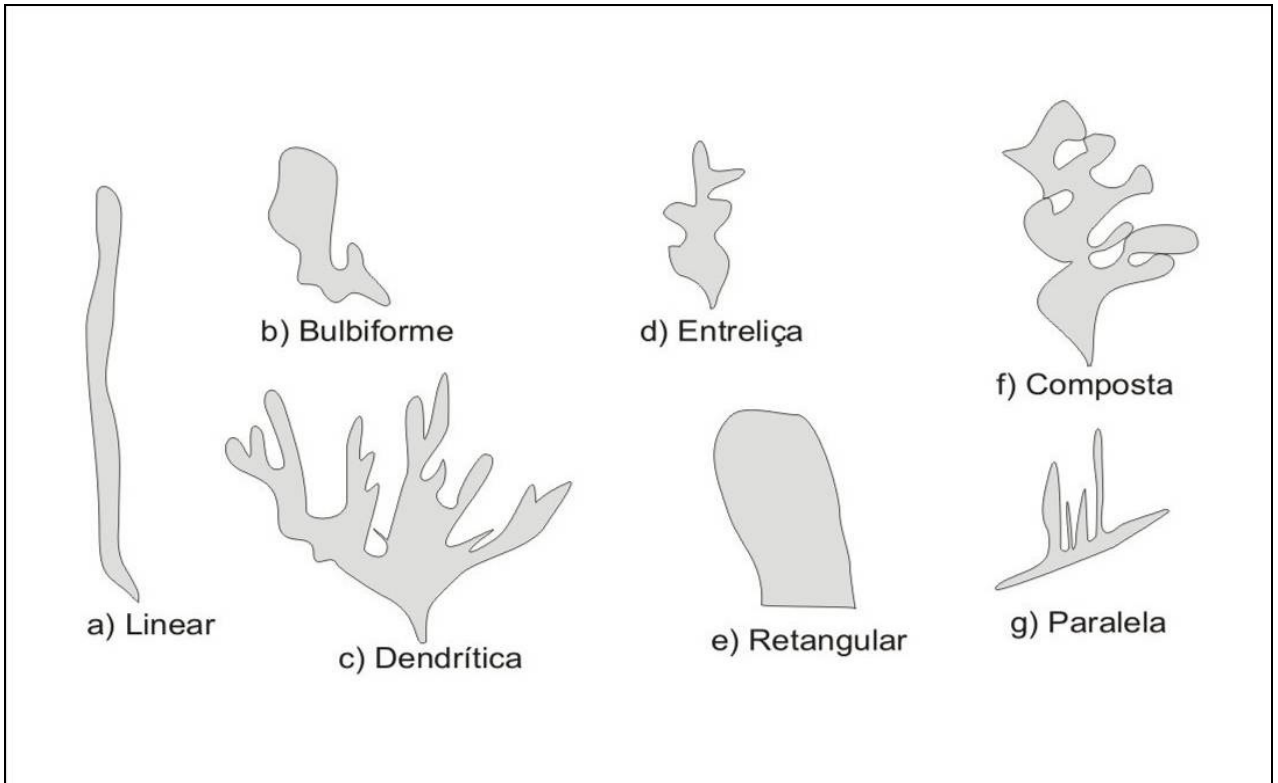
- d. **entrelaçada**, que são voçorocas cujos canais principais estão ainda em processo de abertura não apresentando ainda uma forma definida
- e. **retangular**, considerada como aquela que alcançou alto grau de crescimento, na qual ramificações pré-existentes possivelmente foram integradas, formando apenas um único entalhe erosivo

- f. **composta**, que são aquelas que não apresentam um padrão único, mas podem ser bulbosas e depois lineares, ou vice-e-versa;
- g. **paralela**, representa um estágio mais avançado da forma linear, onde várias ramificações paralelas canalizam para um dreno principal;

Figura 5: Representação esquemática (Molinari, 2009) dos principais tipos das formas das voçorocas formadas na bacia do Ribeirão do Chiqueiro.

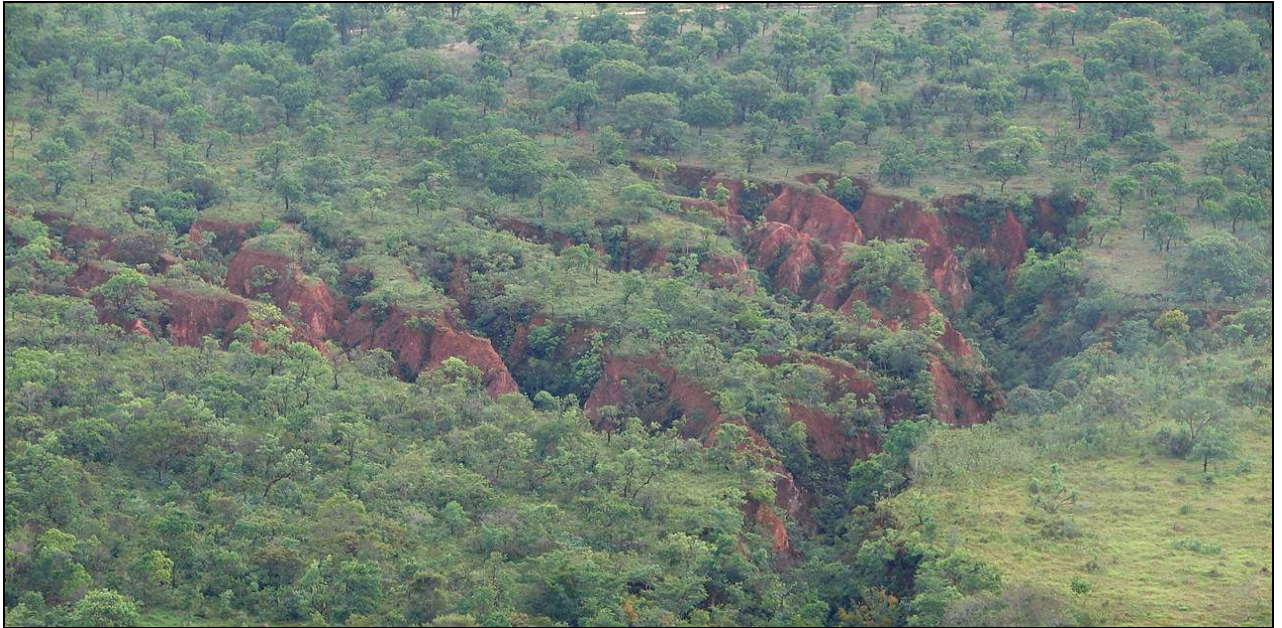
Foto 5: Formação de Cerrado em regeneração numa voçoroca da microbacia do córrego Espadeiro.

O Cerrado apresenta-se na área junto aos vales separados por colinas alongadas de perfis convexo-côncavos, interceptados geralmente por anfiteatros côncavos. Nos topos desses anfiteatros, verificam-se formações vegetais mais exuberantes, (Foto 5). A vegetação de cerrado e os campos rupestres degradados ocupam grande parte das encostas dessa região, servindo como pastos naturais e dividindo o espaço com pastos plantados, em geral, com a espécie *Brachiária* SP. Quintero, (2000). Segundo este teórico, geralmente os solos são profundos, de média e baixa fertilidade, ligeiramente ácidos, bem drenados caracterizados como latossolos vermelho-escuro.

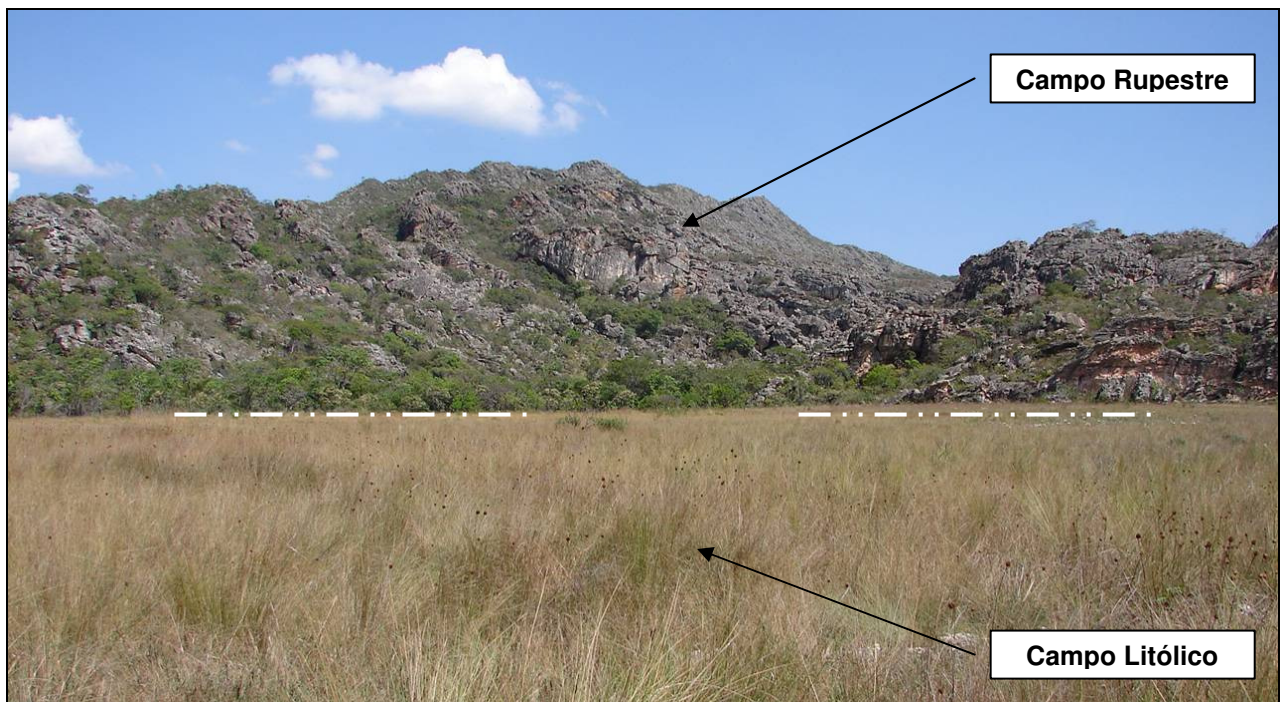
Foto 6: A linha tracejada mostra o limite entre as fitofisionomias Campo rupestre (afloramento rochoso) e campo litólico.

A fitofisionomia dos campos rupestres ocorre na região sobre topos de serras e chapadas de altitudes superiores a 1100 metros (Serra Mata Virgem, Serra do Engenho) com afloramentos rochosos onde predominam ervas e arbustos, podendo ter arvoretas pouco desenvolvidas. Em geral, ocorre em mosaicos, não ocupando trechos contínuos. Apresenta topografia acidentada e grandes blocos de rochas com pouco solo, geralmente raso, ácido e pobre em nutrientes orgânicos. Nestas áreas é alta a ocorrência de espécies vegetais restritas geograficamente àquelas condições ambientais (endêmicas), principalmente na camada herbáceo-subarbustivos, (Foto 6).

Observou-se a fitofisionomia de campo litólico junto a cursos d'água e em encostas e chapadas composta por plantas herbáceas e com poucos arbustos e nenhuma árvore, onde predominam gramíneas (família Gramineae) e ciperáceas (Cyperaceae). (Foto 6).

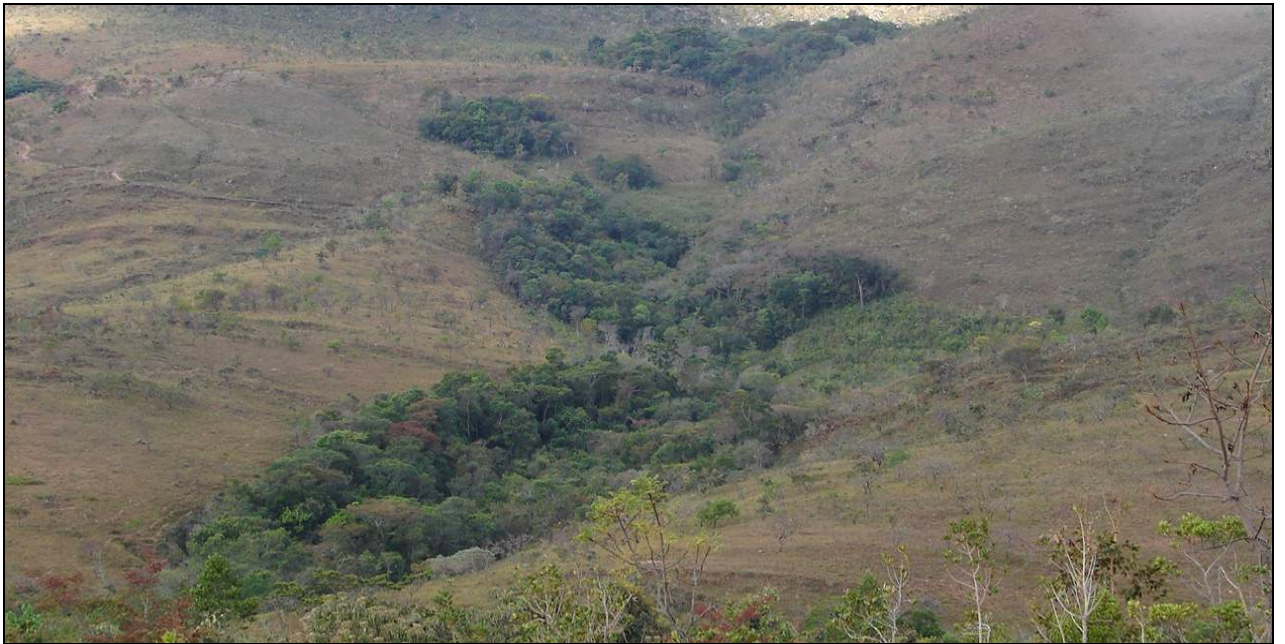
Foto 7: Mostra a Mata de Galeria circundada por faixas de vegetação não florestal em ambas as margens, com transição brusca para formação campestre.

Nas Matas de Galeria as primeiras espécies lenhosas amostradas na cabeceira da linha de drenagem são de pequeno porte. Com 60-80 cm de altura, ficam semi-encobertas por gramíneas e ciperáceas (Foto 7).

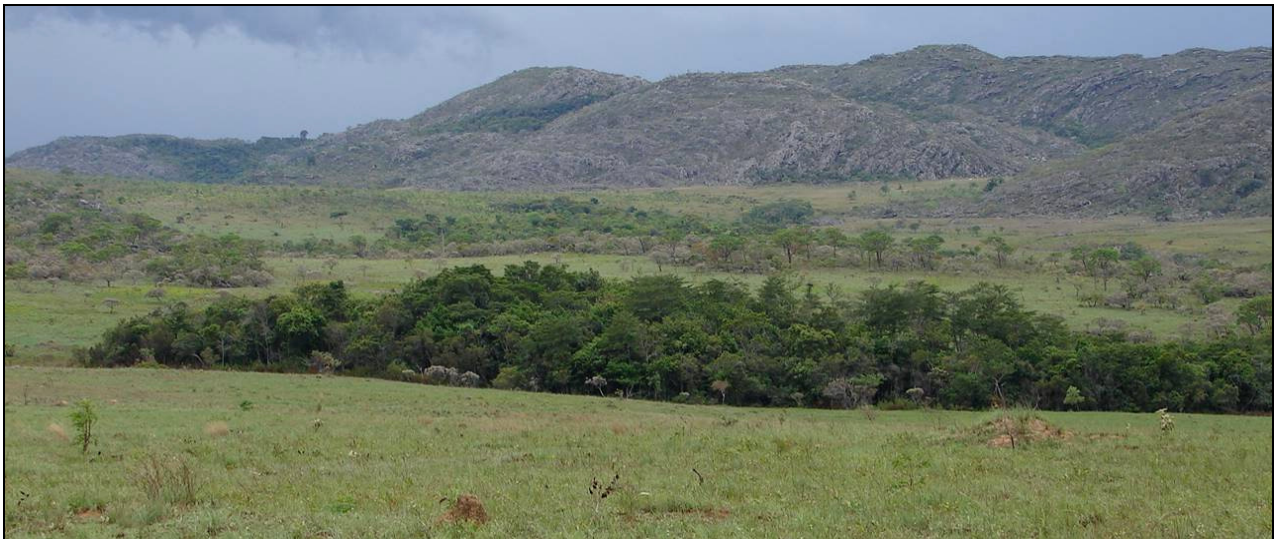
Foto 8: Mostra Capão de Mata em manchas de Floresta Estacional Semidecidual, nas áreas de solos mais férteis (Latosolo), no alto da Serra da Boa Vista.

O termo “Capão” significa ilha de mata, florestas em manchas ou ilhas de vegetação em meio dos campos e incluem-se no tipo floresta semi-decidual pluvial nebulosa ou simplesmente floresta montana. Os Capões de Mata ocorrem em manchas de Floresta Estacional Semidecidual, nas áreas de solos mais férteis (Latosolo), e também em regiões de transição para o Cerrado, principalmente nas cordilheiras e nos capões de mata (Foto 08).

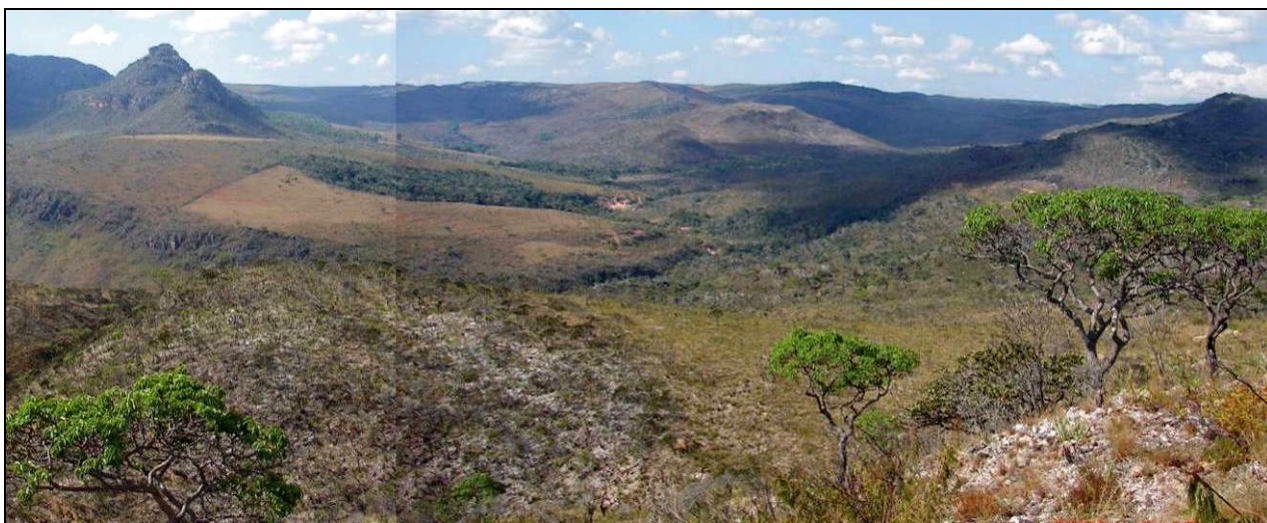
Foto 9: Cabeceira do Ribeirão do Chiqueiro.

Nesta área o relevo apresenta-se acidentado com afloramentos rochosos nas partes mais altas, (Foto 9). Verificou-se o uso do solo com plantios de eucalipto e pastagens (*Brachiaria*). Não foram encontrados na área, processos erosivos significativos.

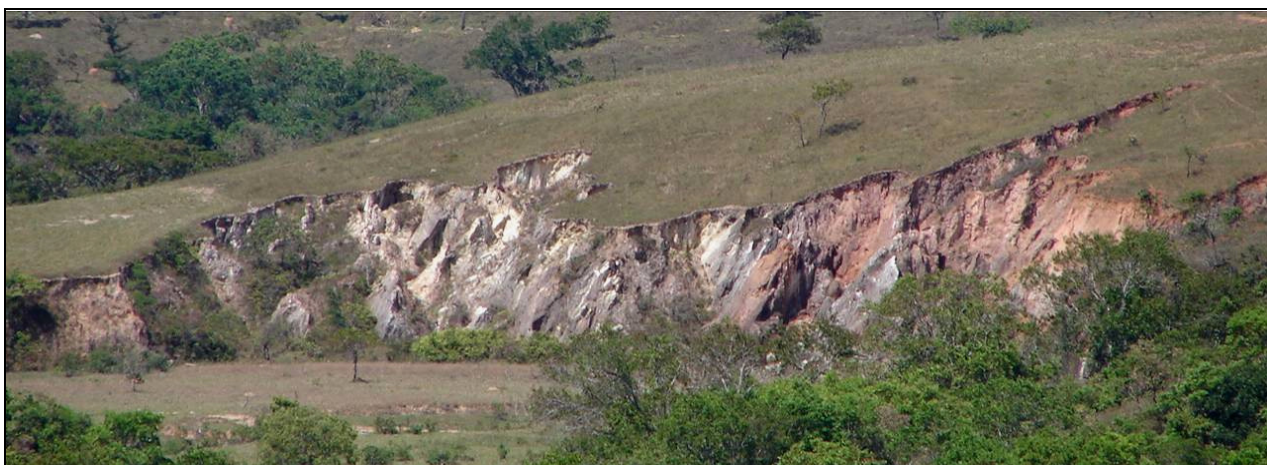
Esta voçoroca está localizada na margem direita do Córrego Rio Grande (Foto 10), possui área aproximada de 500m². Trata-se de talude exposto, com feições de deslizamento rápido, cuja origem é difícil determinar. A hipótese mais provável relaciona-se à ação conjunta de dois fatores, sendo o primeiro deles é a percolação da água do córrego Rio Grande, que modifica o equilíbrio morfodinâmico do material de cobertura e, o segundo é o uso do solo pelo superpasteio do rebanho bovino que fazem trilhas, podendo abrir caminhos para o início do processo de erosão.

Foto 10: Voçoroca V01(CRG), localizada na margem direita do córrego Rio Grande.

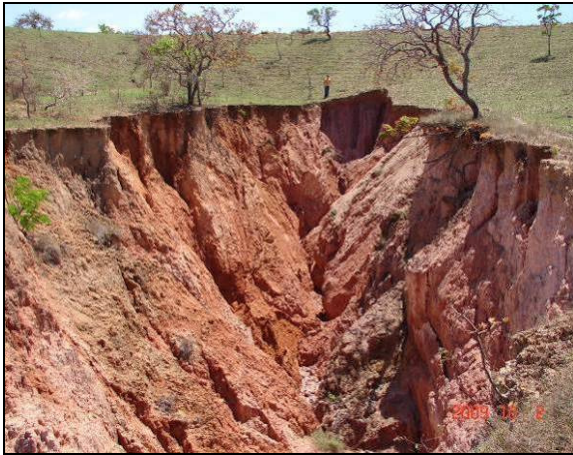
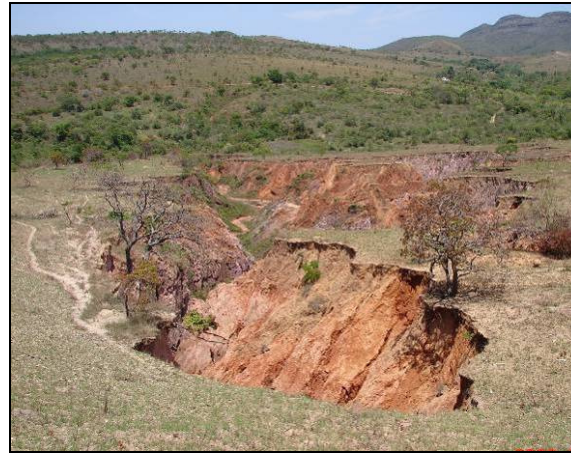
Esta voçoroca possui área aproximada de 1,0 ha, localiza-se na microbacia do Córrego dos *Pereiras*, afluente do Córrego Rio Grande. Sua formação corta verticalmente o manto alterado gerando o aparecimento de paredes com alturas que variam de 5 a 30 metros, quase sempre abruptas, (Fotos 11 e 12).

Pode ser caracterizada segundo Molinari (2009), pela forma “entrelaçada”, já que os canais principais estão ainda em processo de abertura, não apresentando ainda uma forma definida.

Foto 11: Vista da voçoroca à montante.

Foto 12: Vista da voçoroca à jusante.

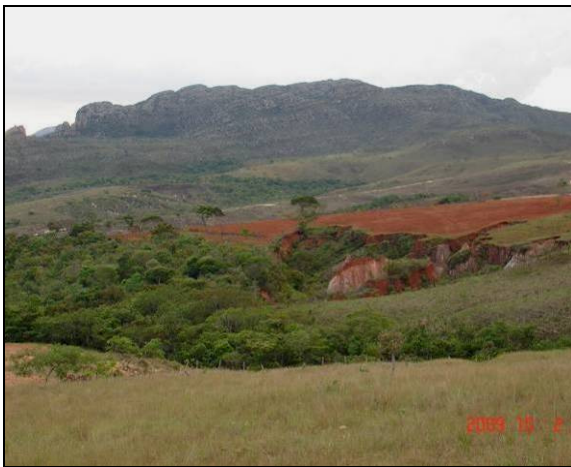
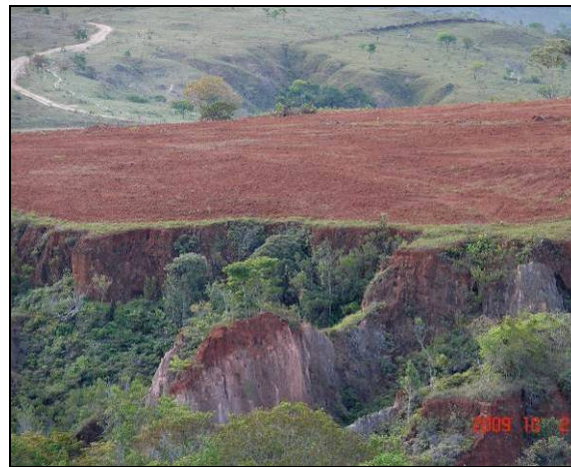
Na forma erosiva a diante foi possível observar o uso intenso solo através da aração e gradagem do solo à montante do processo erosivo (Fotos 14 e 15).

Foto 14: Vista da voçoroca à jusante.

Foto 15: Vista da voçoroca à montante.

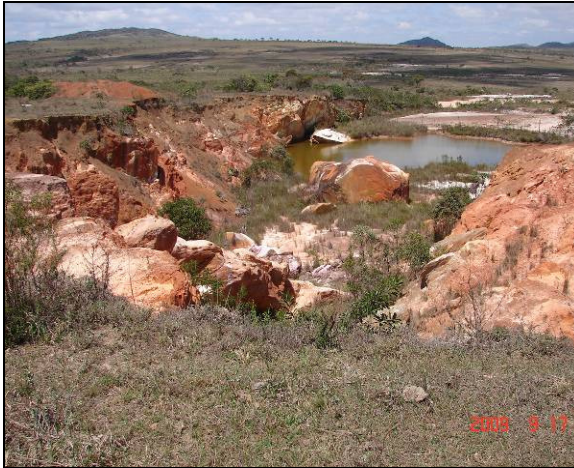
Localizada à 4 Km da sede do município de Datas (Fotos 16 e 17), esta voçoroca compõe um complexo garimpeiro com área estimada de 38,00 ha, ou seja, 380.000 m² de largo passivo ambiental deixado ao longo dos vários anos de exploração predatória, (Figura 6). Aparentemente, esta área constitui-se no principal foco de contribuição de sedimento para o provável assoreamento que assola toda a microbacia do Ribeirão Datas.

Foto 16: Distante 4 km da sede do município de Datas esta voçoroca compõe um complexo minerário (garimpo), que ao longo de vários anos de exploração numa região de 2,3 Km no leito do Ribeirão Datas, que deixou um enorme passivo ambiental assoreando completamente todo o curso à jusante

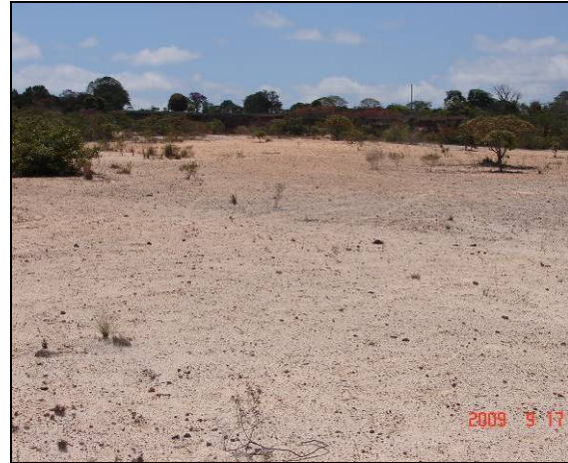
Foto 17: Vista do material carregado à jusante da voçoroca mostrada na foto ao lado.

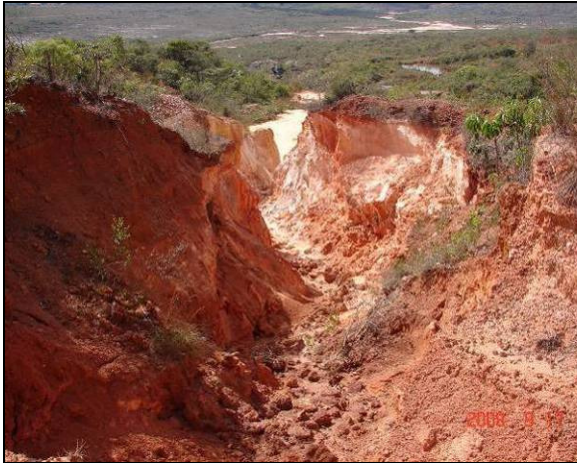
Esta voçoroca a seguir possui área aproximada de 0,5 ha e está localizada próximo à sede do município de Datas (Fotos 18 e 19), e faz parte do passivo ambiental deixado pela antiga mineração Lopes. A ausência da cobertura vegetal acentua o impacto das gotas de chuvas, fazendo com que os agregados se quebrem, tornando-os mais suscetíveis ao transporte pela enxurrada, conduzindo ao caos que atualmente se encontra toda a microbacia.

Foto 18: Voçoroca, passivo ambiental, na área da antiga mineração Lopes. Ao fundo o curso d'água Rib. Datas recebendo todo o sedimento proveniente desta área. Vários processos de mesma magnitude encontram-se instalados no local

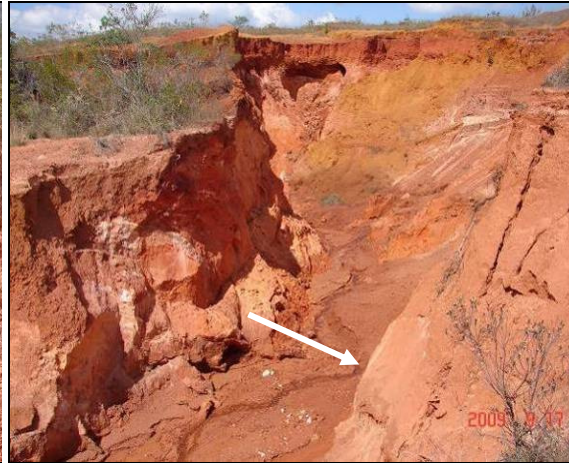
Foto 19: Vista à montante da voçoroca. No detalhe, a seta mostra área de surgências.

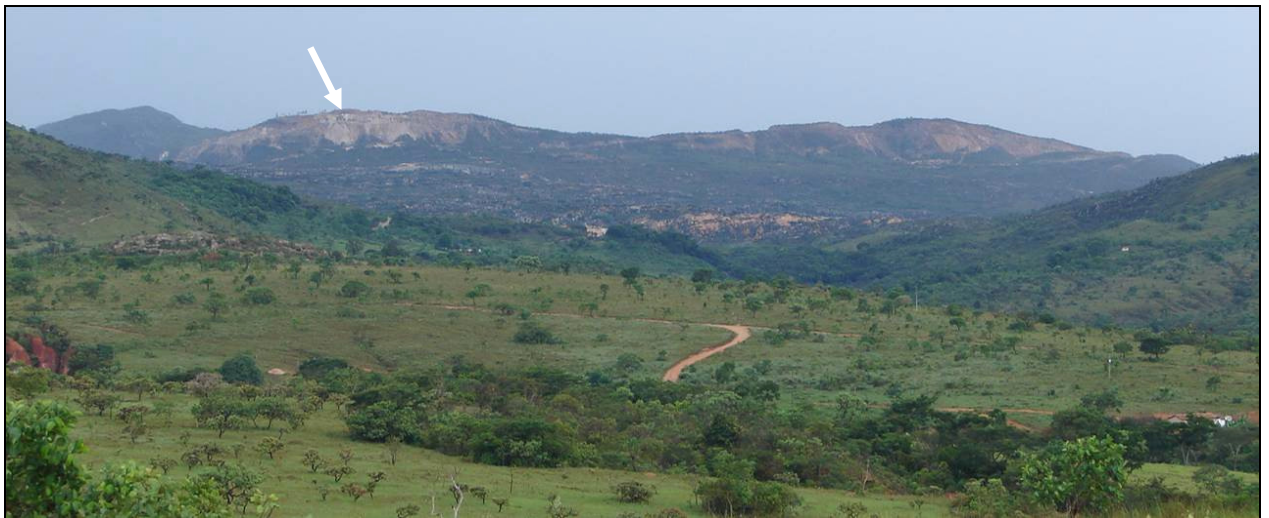
Consideraremos como forma erosiva (Foto 20), o conjunto de feições erosivas formadas no alto da serra da Catinga provenientes da mineração. Agrega-se a este fato a falta do controle do processo erosivo sem nenhuma ou quase nenhuma medida de mitigação para o impacto causado. Neste sentido, é facilmente observado ao longo de todo o curso d'água desde a sua nascente até a foz no Ribeirão do Chiqueiro o impacto causado nesta microbacia, (Fotos 21 e 22).

Foto 20: Visão panorâmica da microbacia do córrego Bom Sucesso. No topo da serra da Catinga observam-se empreendimentos minerários

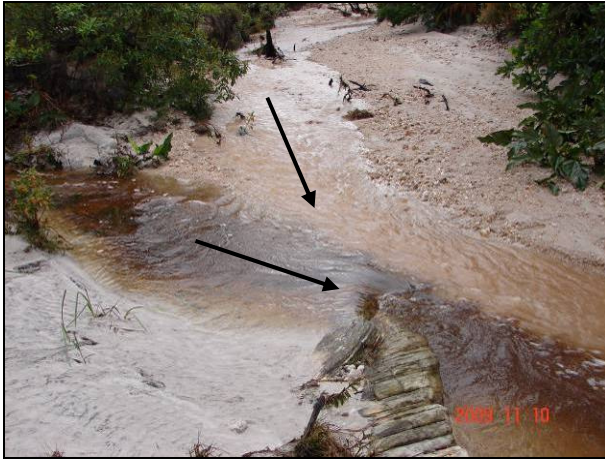
Foto 21: Mostra o contraste da turbidez (carreamento de sedimentos) da água proveniente da região de inserção da mineração, com um pequeno curso d'água.

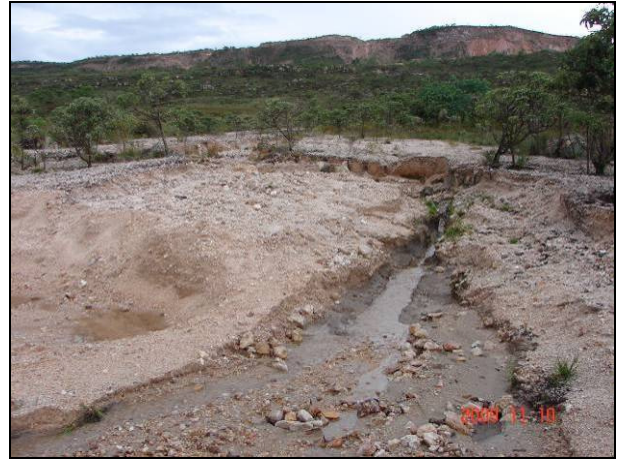
Foto 22: Foco erosivo, carreamento de sedimentos proveniente da mineração (quartzito) no alto da serra.

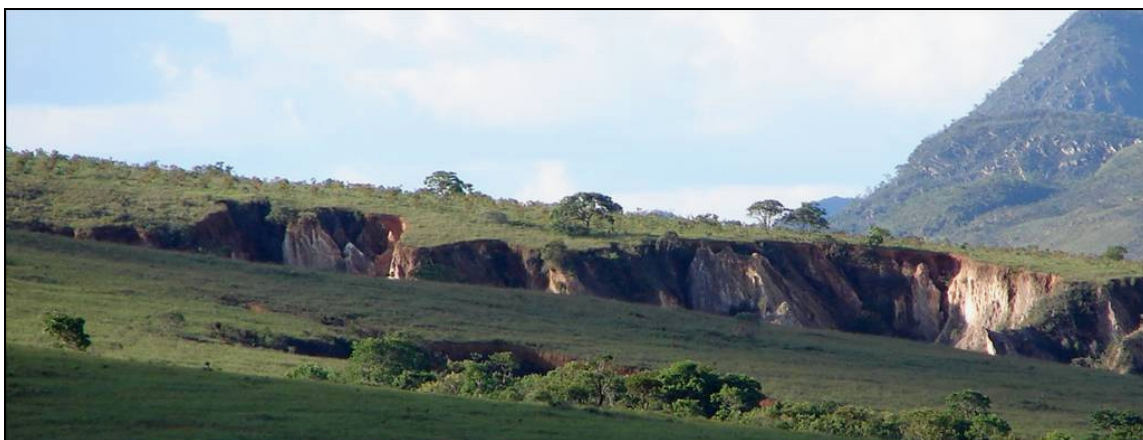
Com área aproximada de 0,8 ha (Foto 23), esta voçoroca encontra-se localizada próximo ao Ribeirão de Areia. Apresenta vegetação herbácea ao longo da linha de drenagem e em alguns taludes. O uso intensivo do solo para o pastoreio do rebanho bovino favorece a concentração da água da chuva e enxurradas nas bordas da voçoroca, desestabilizando assim o talude.

Foto 23: Voçoroca localizada próxima ao Ribeirão de Areia

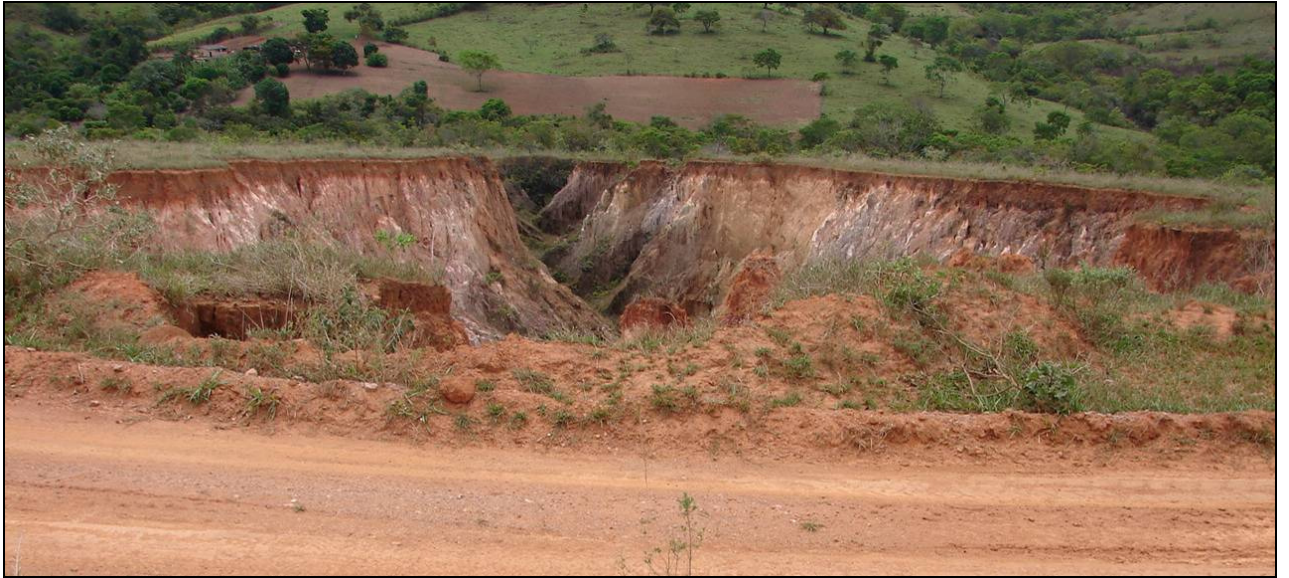
Inserida na microbacia do Córrego do Padre (Fotos 24, 25, 26, 27 e 28) esta voçoroca encontra-se ativa com alto grau evolutivo, colocando em risco a estrada de acesso a algumas propriedades da zona rural. Sua área é aproximadamente 1,5 ha com profundidade de 30m. É possível identificar planos de ruptura (fissuras) no solo ao longo das bordas o que pode representar o prenúncio de movimento de massa.

Foto 24: Voçoroca na microbacia do córrego do Padre, junto à estrada vicinal.

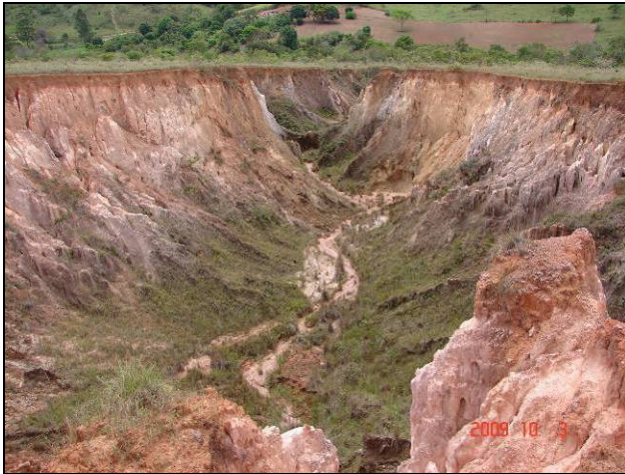
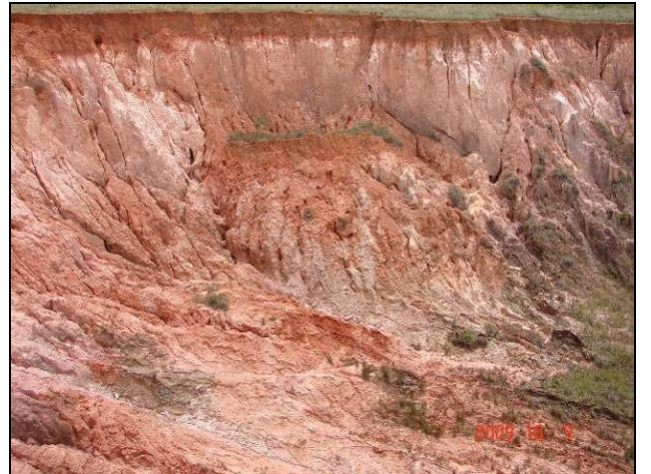
Fotos 24, 25 e 26: Mostram o processos erosivos com feições indicando a diferenciação textural do solo.

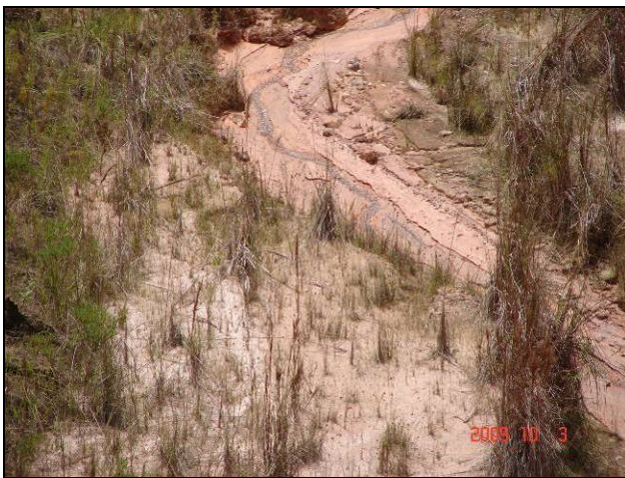
Foto 27: Surgências no fundo do vale

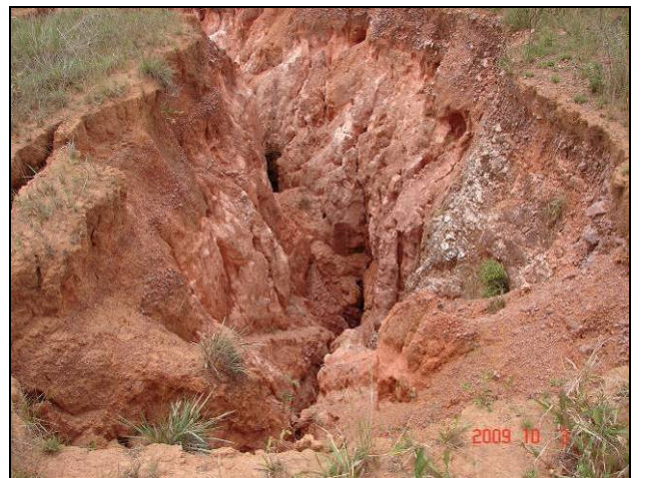
Foto 28: Voçoroca com cabeceira instável

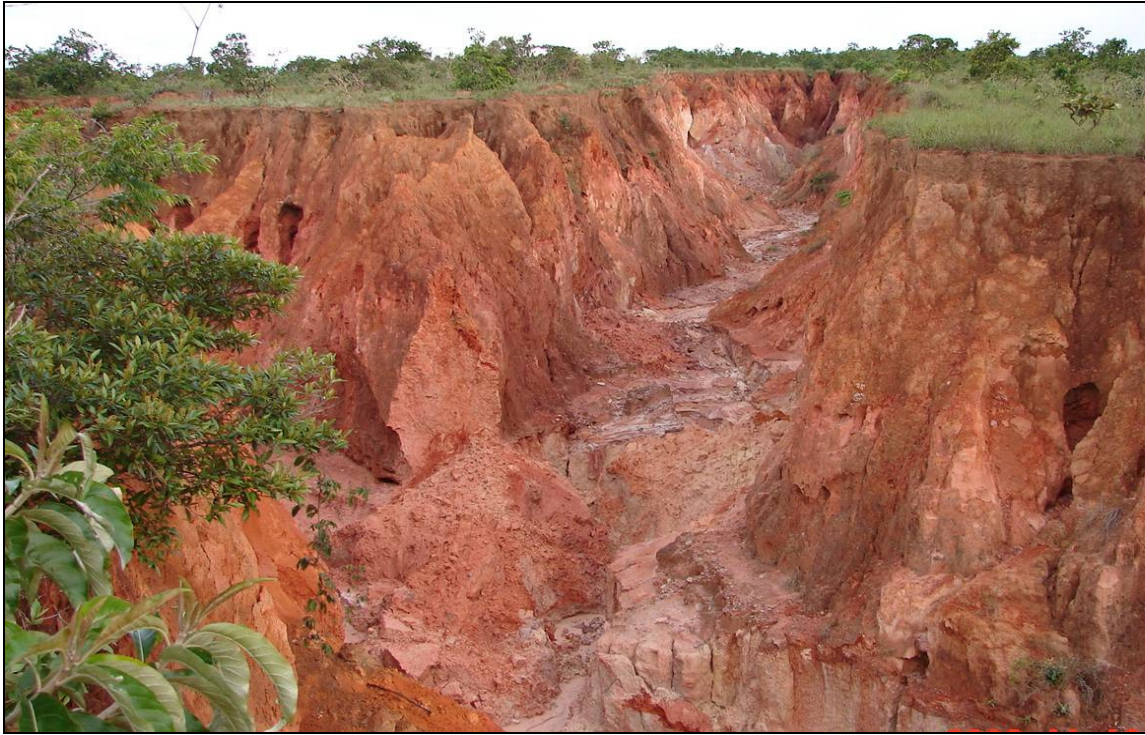
A voçoroca a seguir, possui área aproximada de 0,5 há, distando cerca de 200 metros do córrego do Espinho, (Fotos 29, 30 e 31).

Segundo moradores locais, o processo foi desencadeado há mais de 20 anos pelo fluxo da água da chuva causado pela drenagem inexistente da via de acesso (estrada) próxima ao local. Esta erosão prejudica o acesso de moradores às várias propriedades rurais da região.

Foto 29: Visão geral da voçoroca.

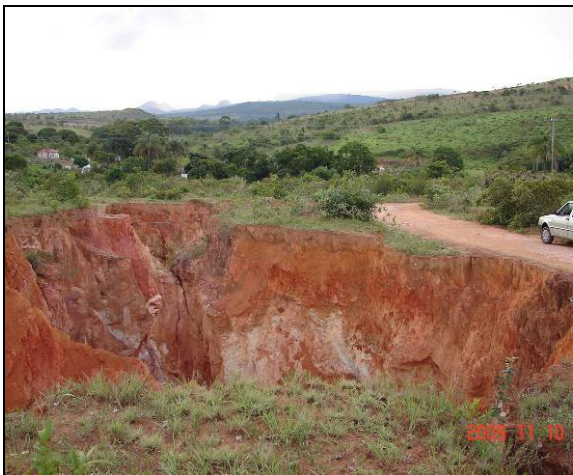
Foto 30: No detalhe a proximidade com a estrada vicinal.

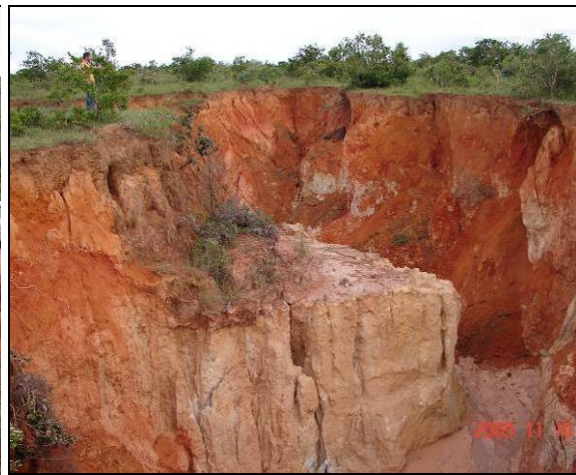
Foto 31: No detalhe, os movimentos de massa.
