**DINÂMICA DOS PROCESSOS EROSIVOS ATUANTES EM TRÊS ENCOSTAS**  
**NO MUNICÍPIO DE VIÇOSA-MG: UMA ANÁLISE**

**DINÂMICA DOS PROCESSOS EROSIVOS ATUANTES EM TRÊS ENCOSTAS  
NO MUNICÍPIO DE VIÇOSA-MG: UMA ANÁLISE**

Monografia apresentada ao curso de  
Geografia da Universidade Federal de  
Viçosa.

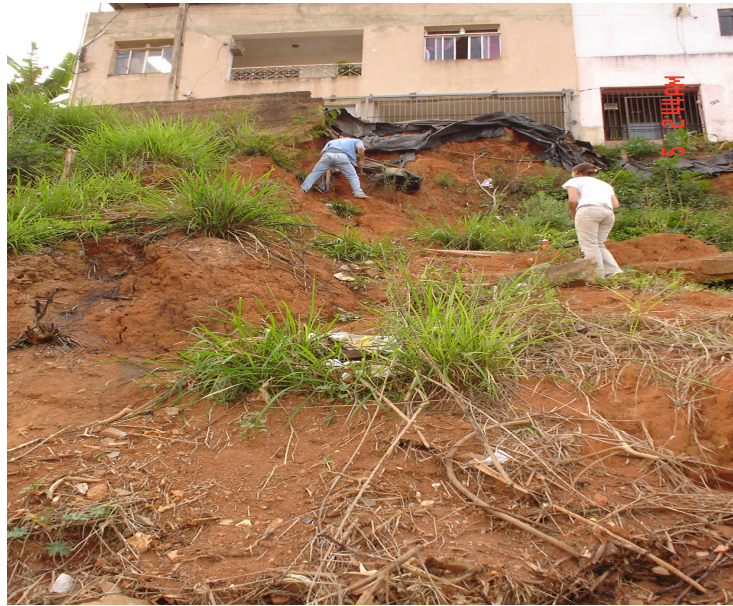
Figura 2. Talude experimental do Bairro São Sebastião.  
Fonte: Faria, A.L.L (2005)

Após a seleção das áreas, o experimento foi implantado em outubro de 2005, em três taludes na zona urbana de viçosa. O primeiro localiza-se no bairro São Sebastião, o segundo e o terceiro no campus da Universidade Federal de Viçosa (Figuras 2, 3 e 4).

A área do bairro São Sebastião (Figura 6) possui aproximadamente 50m<sup>2</sup>, nela foram fixadas 12 estacas, com distância horizontal de 2,5m e vertical média de 3,47m. Esta está situada na Rua Igarapé na altura do número 6. O talude esta localizado no ponto de coordenadas UTM: 0719 E, 7704 S, Zona 23.

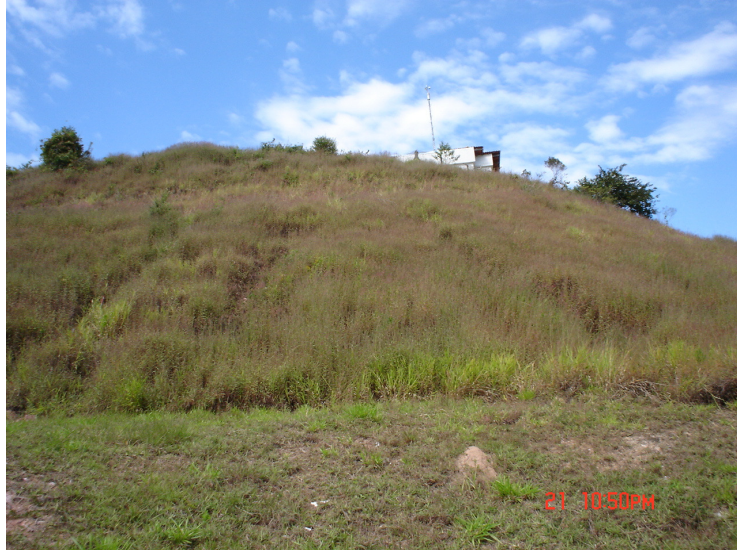
Figura 4. Talude experimental situado atrás do Departamento de Artes e Humanidades.

A área atrás do DAH (Figura 8) possui aproximadamente 100m<sup>2</sup>, nela foram fixadas 17 estacas, com distância horizontal de 2m e vertical média de 8,7m. O talude esta localizado no ponto de coordenadas UTM: 7223 E, 7702 S, Zona 23.

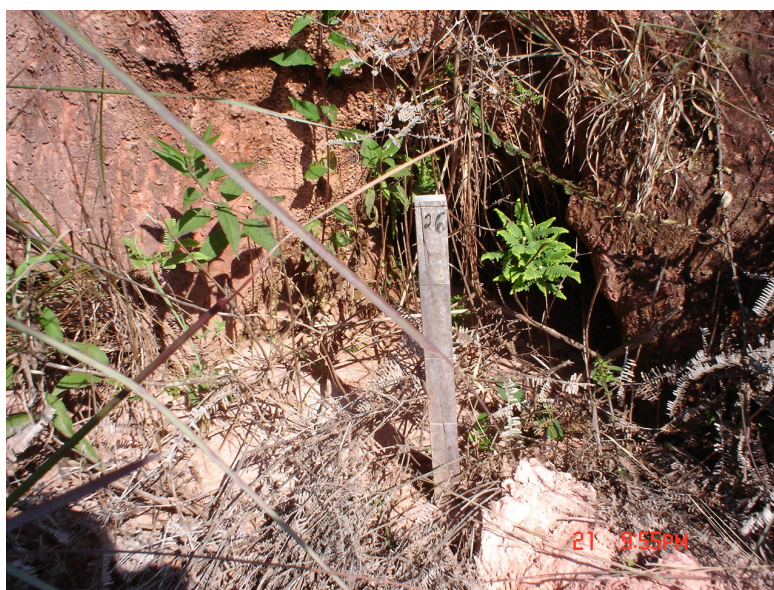
Figura 5. Estaca fixada no experimento.

Foram fixadas um total de 44 estacas, sendo estas de 80 cm comprimento, e graduadas de 10 em 10 cm, para que a leitura fosse facilitada. Em todos os taludes as estacas foram enterradas 30 cm, ou seja, 50 cm ficaram expostos em todas (Figura 5).

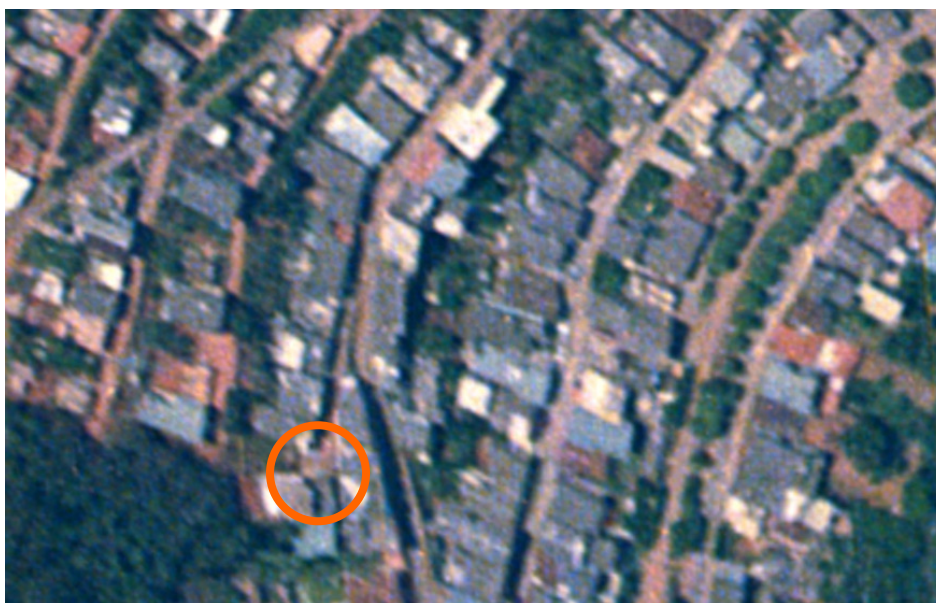
Figura 6. Figura de localização do talude do bairro São Sebastião.  
Fonte: Prefeitura Municipal de Viçosa; NEPUT (2006)

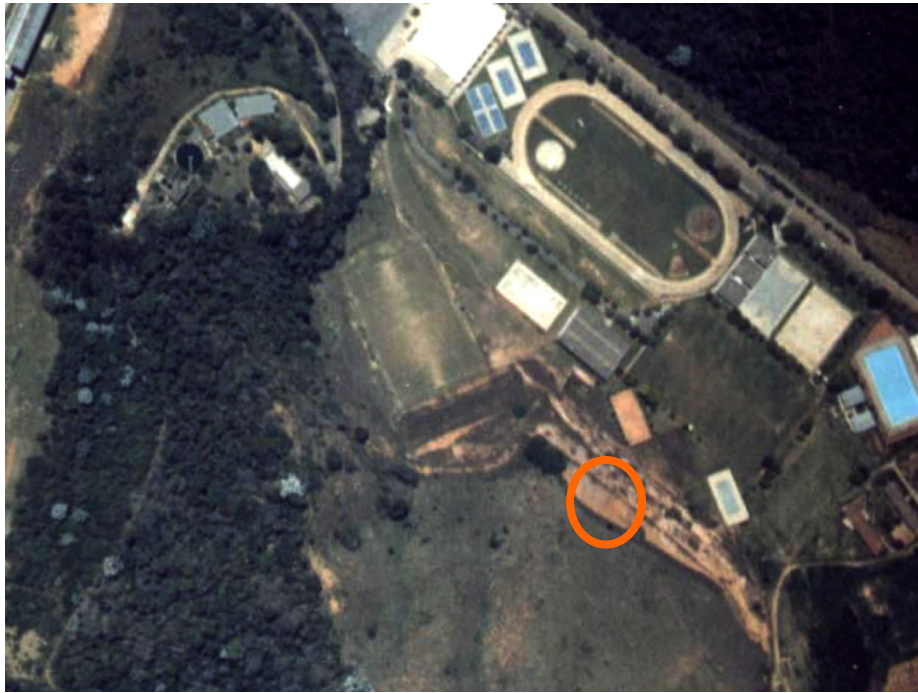
Figura 7. Localização do talude do talude não vegetado (EFI).  
Fonte: Prefeitura Municipal de Viçosa; NEPUT(2006)

A área atrás do pavilhão de ginástica (Figura 7) possui aproximadamente 150m<sup>2</sup>, nela foram fixadas 15 estacas, com distância horizontal de 2m e vertical média de 9,04m. O talude esta localizado no ponto de coordenadas UTM: 7223 E, 7702 S, Zona 23.

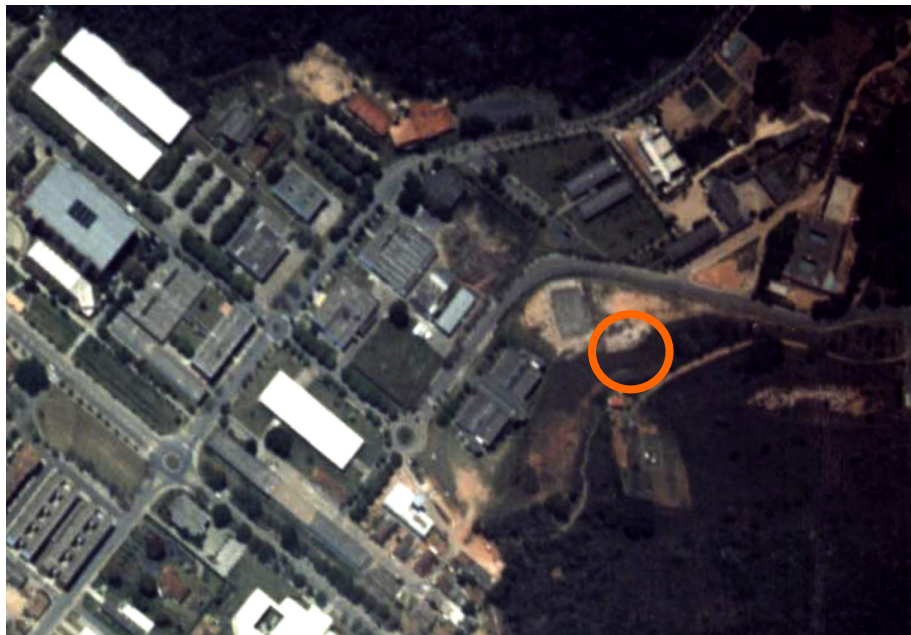
Figura 8. Localização do talude vegetado (DAH).  
Fonte: Prefeitura Municipal de Viçosa; NEPUT (2006)

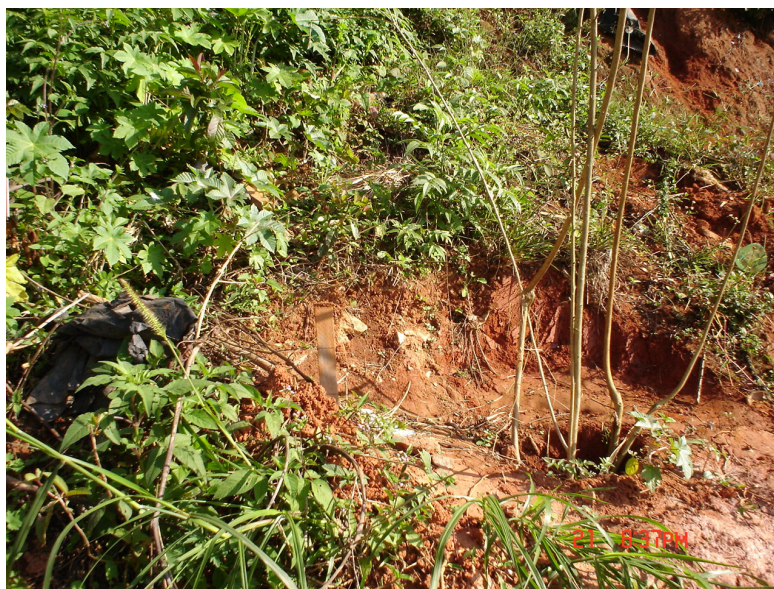
Figura 9 Abertura de orifício no solo para sondagem do talude.  
Fonte: TEIXEIRA, F.G. (2006)

Na mesma área no mês de abril foi identificada a perda da estaca de número 6, devido à abertura de um orifício (buraco) próximo à mesma, suspeita-se que por motivo de sondagem do local para a construção de uma obra de contenção pela prefeitura, esta informação foi dada por moradores vizinhos ao local (Figura 9).
