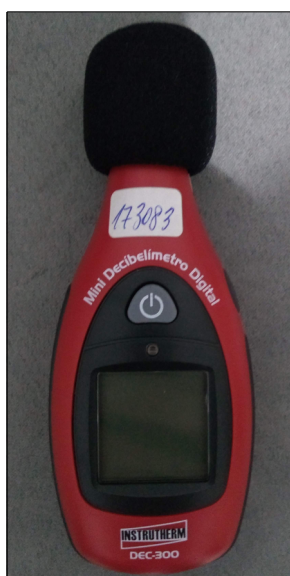
Figura 12: Decibelímetro digital portátil DEC-300

utilizando o aparelho *decibelímetro digital portátil DEC-300* (Figura 13) da marca *Instrutherm*, em que foram encontrados os resultados demonstrados na tabela 6.

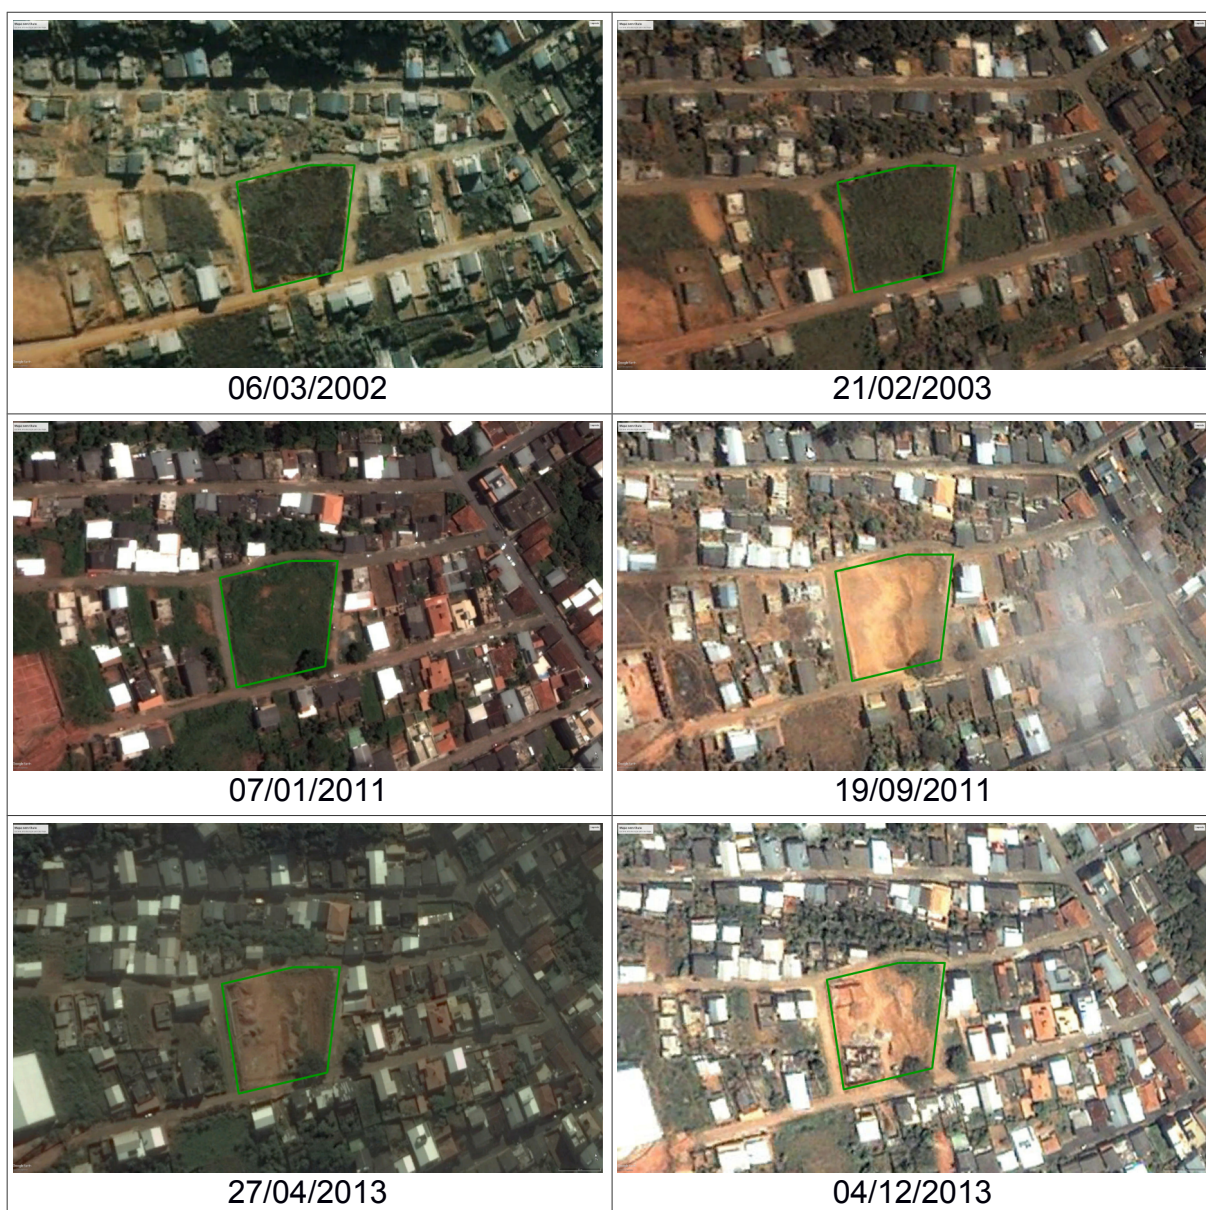
Quadro 10: Panorama do local de implantação do condomínio ao longo dos anos 2002-2018.

O que, segundo os moradores, anteriormente era um lote com matagal (Quadro 10) e algumas árvores, passou por transformações relevantes em relação à paisagem, sendo que hoje é um condomínio multifamiliar com quatro torres de

apartamentos. Além dessa descaracterização, o empreendimento também é uma barreira visual para parte da população da AVI-2, visto que anteriormente à sua construção, os moradores dessa área tinham a visão de parte da cidade e do Morro do Cristo.
