7 - CONCLUSÕES

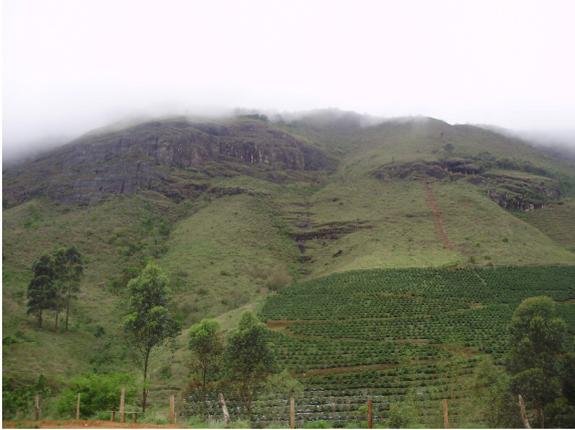
Foto 12 - Encosta Estrutural.

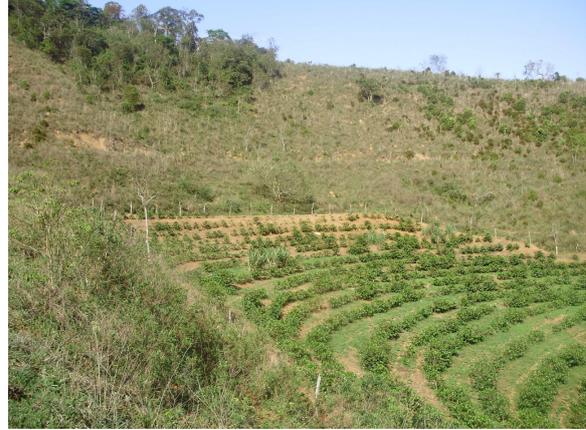
Foto 13 - Grotas.

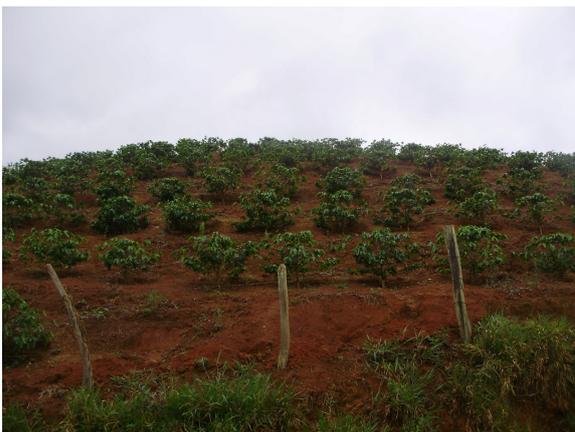
Nas duas situações abaixo, foi observada erosão laminar. Na foto 14, a plantação de café tem suas ruas limpas, o que favorece a erosão laminar devido a plantação está em pedoforma convexa, facilitadora da divergência de água. Na foto 15 tem-se uma pequena ravina anfi-teatrica que converge toda a água para o seu centro, como uma bacia de drenagem. O produtor rural fez uma pequena estrada justamente no local de convergência da drenagem, o que aumenta o potencial de erosão, mostrando então a importância do conhecimento das feições do relevo e sua dinâmica.

Foto 14 - Erosão Laminar.

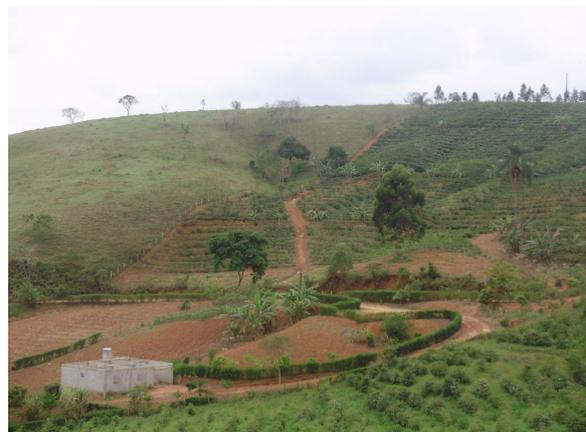
Foto 15 - Erosão Laminar.

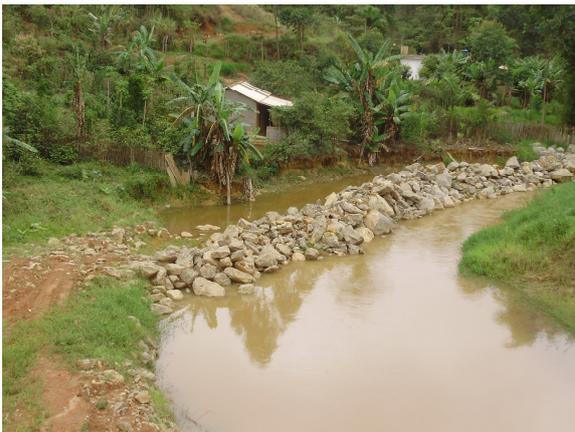
A foto 16, do município de Guidoal, ilustra a tentativa de se evitar o avanço do processo erosivo com a instalação de barreira de pedras na curva do rio, onde este estava

solapando a margem próxima a residência. A foto 17, do município de São Geraldo, ilustra a erosão que se deu com exposição de material litólico, no caso o quartzo.

Foto 16 - Barragem para evitar o solapamento da margem próxima à casa.

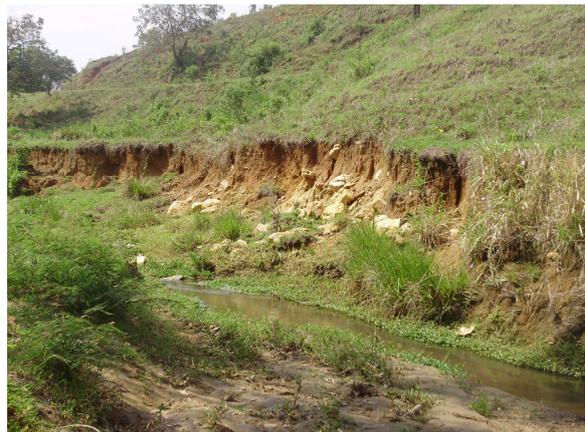
Foto 17 - Erosão fluvial com material litólico.

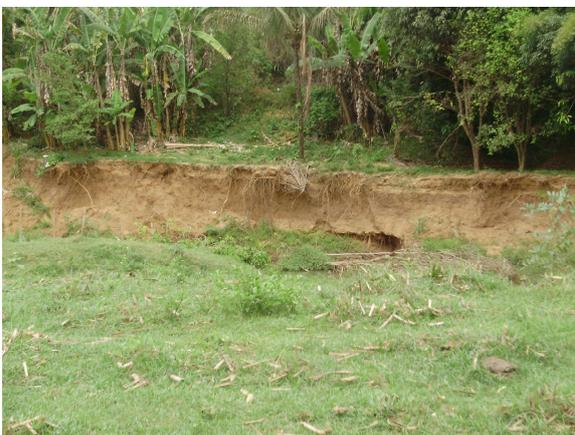
A queda de barrancos (fotos 18 e 19) é freqüente devido a falta de proteção das margens pela ausência de matas ciliares, segundo Resende (1985) “O processo de erosão, causado pelo próprio rio, pode renovar todo o solo aluvial e começar a destruir a própria elevação”.

Foto 18 - Desbarrancamento das margens do rio Bagres.

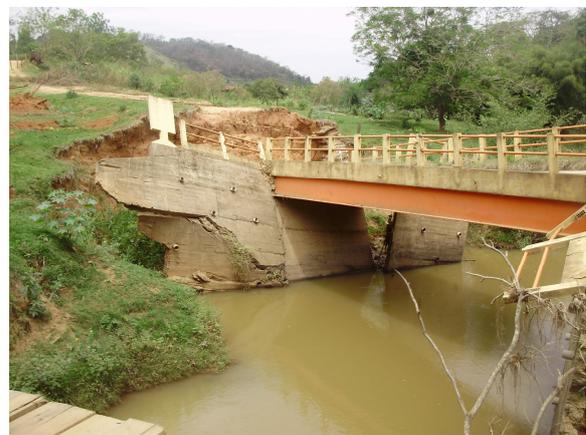
Foto 19 - Má alocação de ponte.
